**AUDITORÍA DE DESEMPEÑO SOBRE LA GESTIÓN DE RIESGOS A DESASTRES  
EN EL VALLE DE SULA**

**PRACTICADA A  
SECRETARÍA DE ESTADO EN LOS DESPACHOS DE INFRAESTRUCTURA Y  
TRANSPORTE (SIT)**

**PERÍODO AUDITADO  
DEL 01 DE ENERO DE 2020  
AL 31 DE DICIEMBRE DE 2023**

**INFORME  
001-2024-DERNAC-SIT-AD-GRDVS-B**

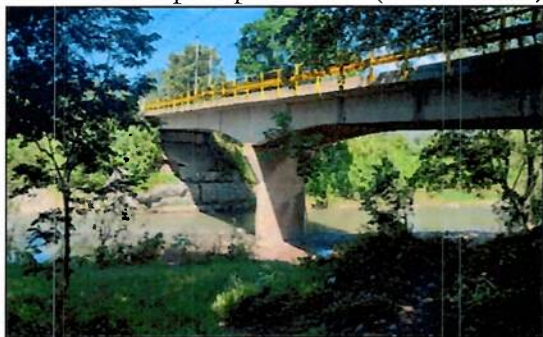
- La estación hidrométrica fue dañada durante las tormentas Eta e Iota.
- La estación actualmente solo registra los datos de lluvia, ya que el nivel de río necesita ser calibrado. (Ilustración 1)
- La estación climatológica presenta malezas y especies arbóreas que afecta el registro idóneo de precipitaciones. (Ilustración 2)

Ilustración 1. Nivel de río no calibrado.

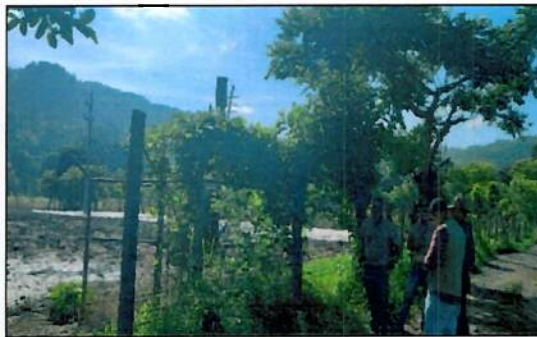
Ilustración 2. Estación climatológica con malezas y especies arbóreas.

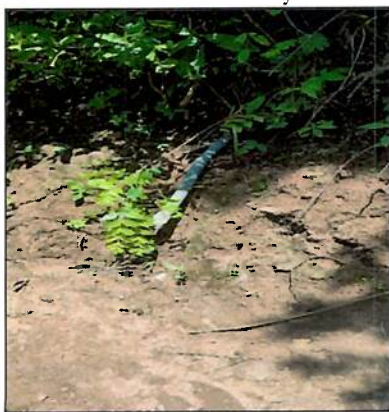
- Coordenadas X:0333630 Y:1681561
- La estación hidrométrica se encuentra fuera de servicio, debido a los daños provocados durante las tormentas Eta e Iota.
- La estación climatológica presenta especies arbóreas y arbustivas lo que influye en la veracidad de los de datos generados, ya que las mismas deben de estar libres de cualquier vegetación. (Ilustración 3)
- La estación hidrométrica presenta daños en la infraestructura de torre y cable vía para poder realizar los aforos y la sección de escala. (Ilustración 4)

Ilustración 3. Daño al sensor hidrométrico.

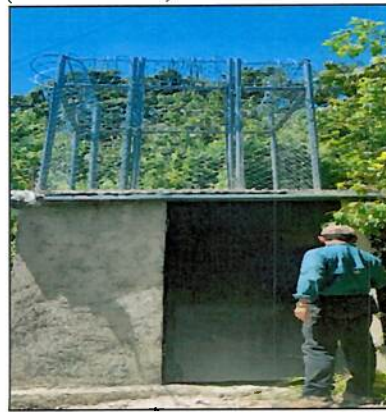
Ilustración 4. Estación hidrométrica presenta especies arbóreas y arbustivas en su alrededor.

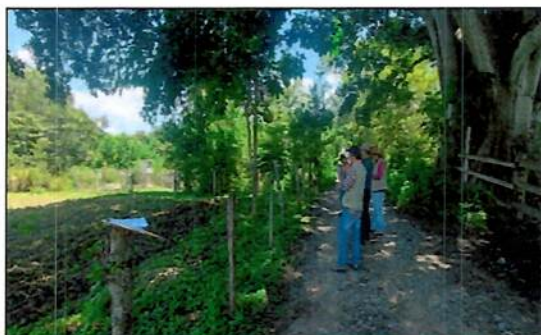
- Coordenadas X:0348440 Y:1696120
- La estación climatológica es operativa y funcional, la misma cuenta con una persona encargada para el mantenimiento y lectura de los datos generados.
- En las cercanías de la estación climatológica existe la presencia de especies arbóreas lo que afecta la fiabilidad de los datos generados (Ilustración 5).
- No hay acceso oportuno a SIT y COPECO de los datos generados por la estación climatológica. (Ilustración 6)

Ilustración 5. Estación Climatológica con especies arbóreas cerca.

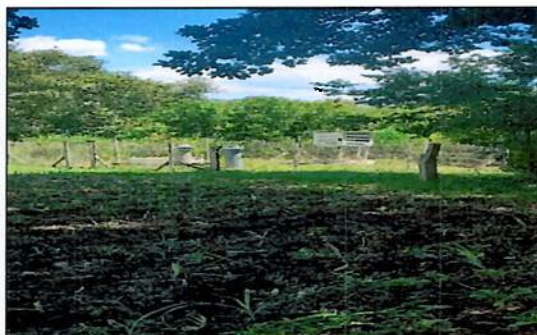
Ilustración 6. Estación Climatológica sin acceso.

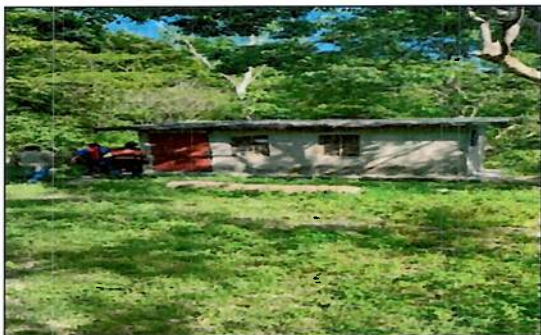
- Coordenadas X:0370279 Y:1694257
- La estación hidrométrica ha sido vandalizada en tres ocasiones. (Ilustración 7)
- La estación hidrométrica necesita la instalación de limnímetros, además, se requiere el cambio de la canasta y cable vía para aforo de caudal. (Ilustración 8)

Ilustración 7. Estación Climatológica vandalizada.

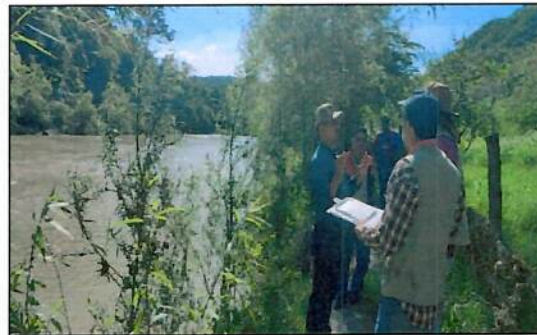
Ilustración 8. Estación que requiere cambio de cable vía y canasta.

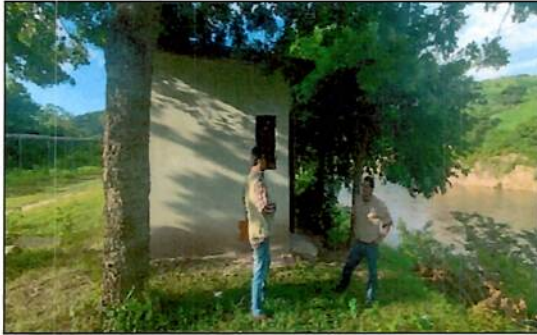
- La estación hidrométrica y climatológica no cuenta con personal contratado para la transmisión de los datos y reguardo de las instalaciones.

Ilustración 9. Estación Climatológica Chinda.

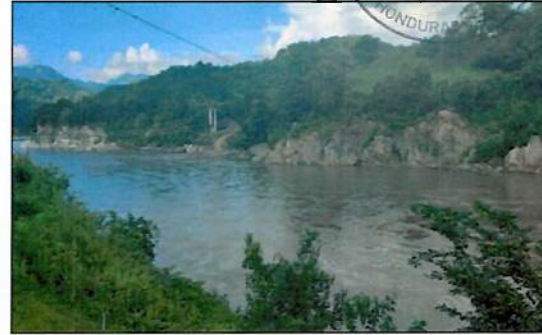
Ilustración 10. Estación que requiere cambio de cable vía y canasta.

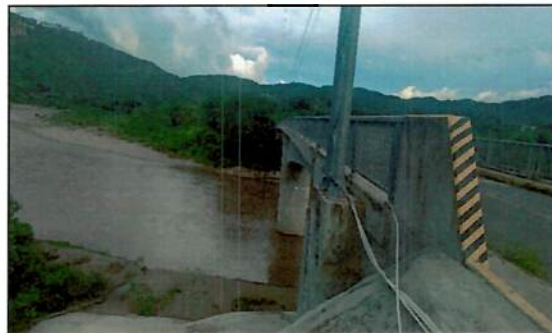
- Coordenadas X:0367902 Y:1666058
- En las bases del puente Ilima. Santa Bárbara se inició el marcaje de los umbrales de río, los cuales no fueron terminados debido a las condiciones climáticas, presentes en el momento de la ejecución de la actividad, por lo cual se necesita terminar dicho proceso. (Ilustración 11)

Ilustración 11. Umbrales del río, en el puente Ilima, colores verde y amarillo presentes.

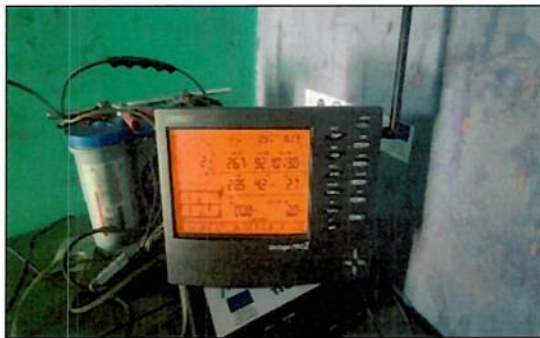
- Coordenadas X: 366092 Y: 1656829
- Esta estación está operativa y funcional, además, la comunidad donde se encuentra la estación tiene un sistema de alerta el cual les ayuda en caso de emergencia.
- La estación cuenta con un operador que manda los datos diariamente vía WhatsApp (Ilustración 12)
- La canasta y cable vía para aforo está dañado. (Ilustración 13)
- En la comunidad de Inguaya, a unos 500 metros de la estación hidrométrica se pretende construir la represa Jicatuyo. (Ilustración 14)

Ilustración 12. Estación Climatológica Inguaya.

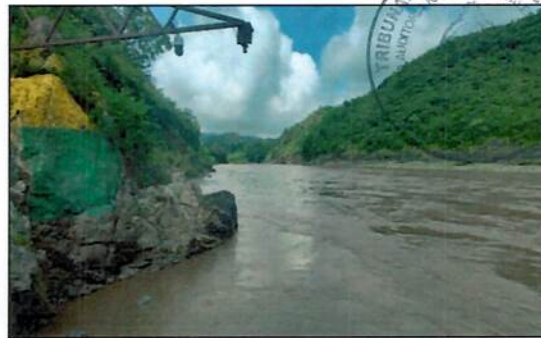
Ilustración 13. La canasta y cable vía para poder aforar están dañados.

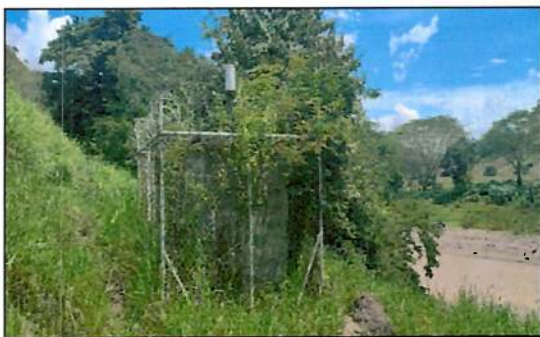
- Coordenadas X:373430 Y:1633090
- La estación climatológica está completamente fuera servicio, dentro de las características de la estación es que completamente satelital, comenzó a operar en el año 1999, sin embargo, ha sido vandalizada en tres ocasiones. (Ilustración 15 y 16)

Ilustración 15. Estación Climatológica San Francisco de Ojuela.

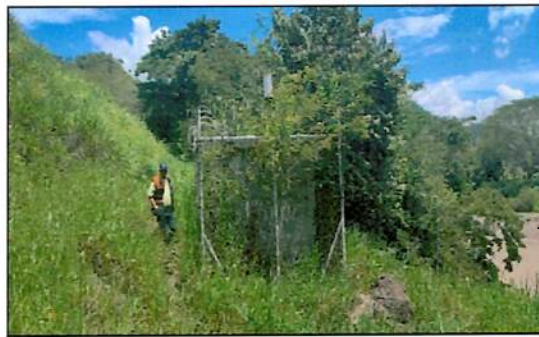
Ilustración 16. Estación Climatológica fuera de servicio.

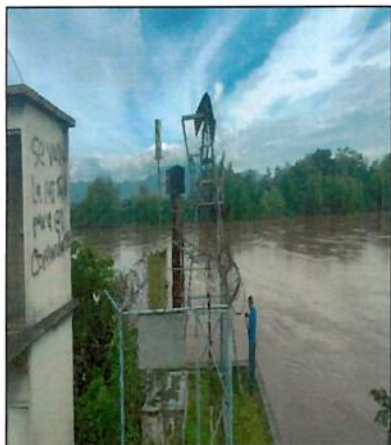
Ilustración 17. Estación que requiere cambio de cable vía y canasta.

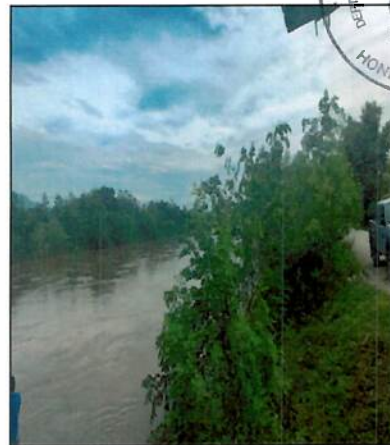
- Esta estación no tiene los umbrales de río debidamente calibrados. (Ilustración 18)

Ilustración 18. Estación no tiene los umbrales de río debidamente calibrados.

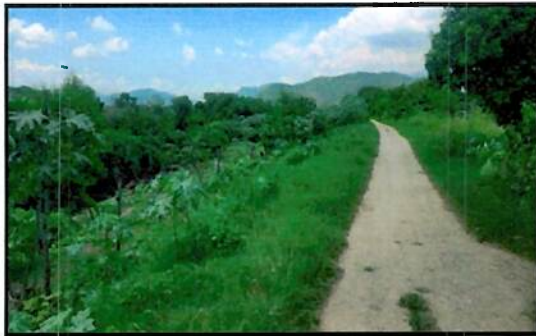
Ilustración 19. Necesidad de construcción de gaviones en el Bordo del Sector Valle Escondido

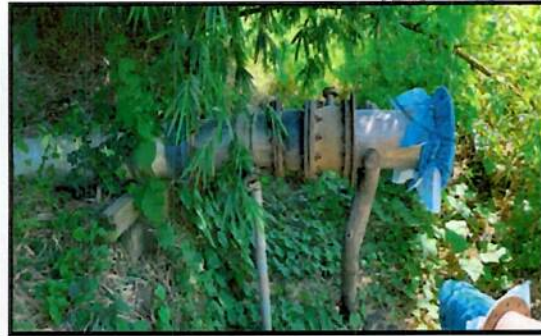
Ilustración 20. Necesidad de compuerta en la confluencia de Canal Chanigua-Canal Maya

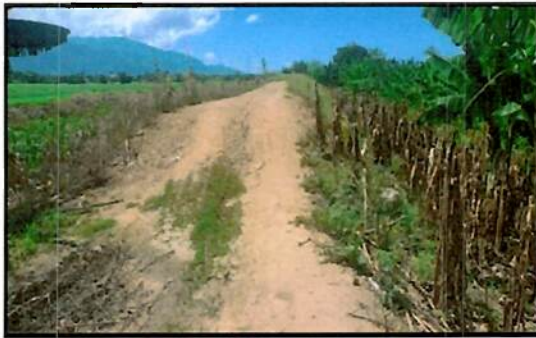
Ilustración 21. Necesidad de concluir elevación Bordo de Canal de Alivio Puente Plateado y Canal Fátima que intercepta con quebrada Corocol.

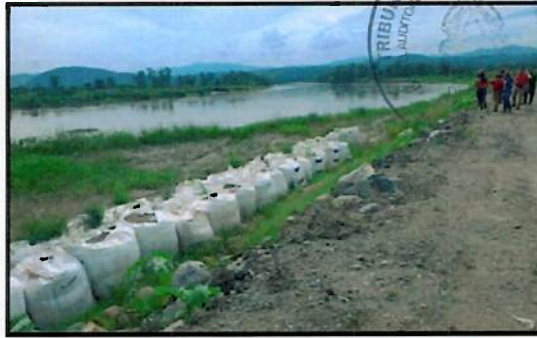
Ilustración 22. Necesidad de Obras de protección (escolleras) del Bordo Río Ulúa margen derecho norte y sur aguas abajo(en los meandros), entre finca 10 y 11

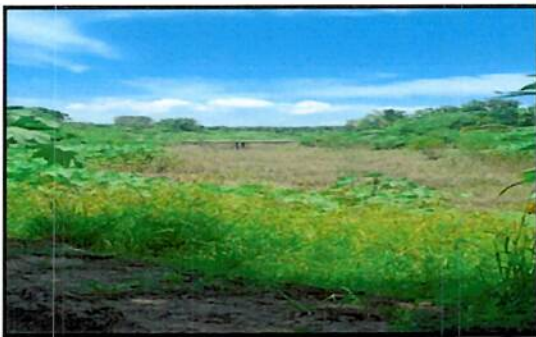
Ilustración 23. Necesidad de construcción puente del Bordo de Canal de Alivio Los Indios y Amapa

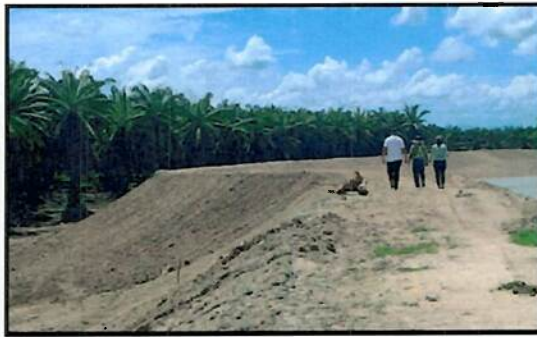
| Necesidad de Obra a construir | Ubicación | Coordenadas (WGS 84 Zona 16 N) | | Observación |
|---|---|---|---|---|
| Concluir la construcción del Bordo Urraco (Solutepe) | Urraco | 417344 | 1721566 | No se ha finalizado la obra de movimiento del bordo para dejar anden, se han construido aproximadamente 800 m faltando aproximadamente 460 m, los cuales deben moverse ya que en este tramo faltante hay filtraciones |

Ilustración 24. Necesidad de concluir la construcción del Bordo Urraco (Solutepe)

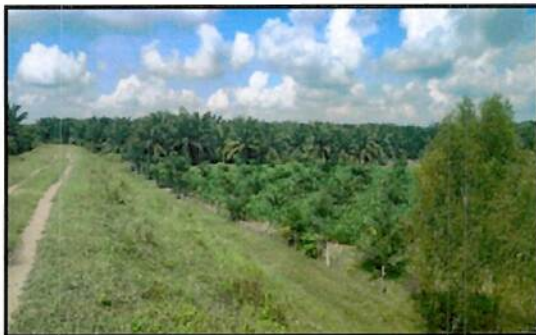
Ilustración 25. Necesidad de reparación por filtración en Bordo Bandera

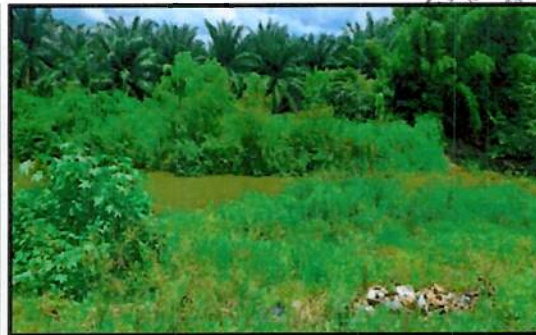
| Tipo de Obra | Necesidad de reparación | Ubicación | Coordenadas (WGS 84 Zona 16 N) | | Observación |
|---|---|---|---|---|---|
| Bordo Waller | -Erosión del talud-Deterioro Anden | Aldea Walter Bordo | | | Sin coordenadas en el Acta |

Ilustración 26. Necesidad de reparación por deterioro de andén en Bordo Waller

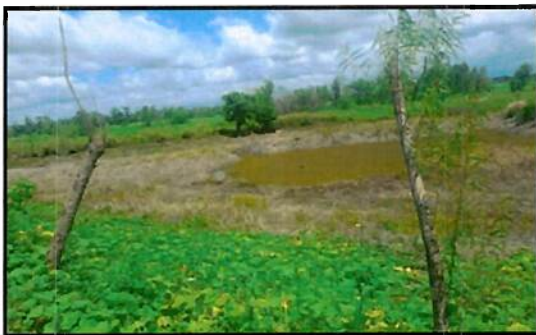
Ilustración 27. Necesidad de reparación por filtración en Bordo Montañuela

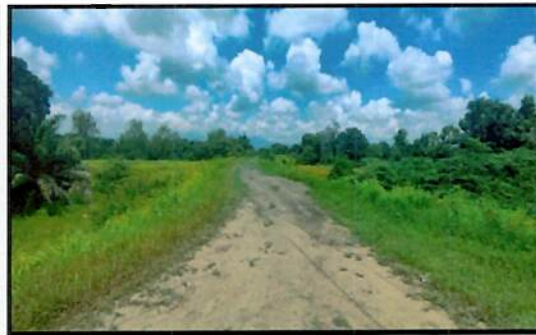
| Tipo de Obra | Necesidad de reparación | Ubicación | Coordenadas (WGS 84 Zona 16 N) | | Observación |
|---|---|---|---|---|---|
| Bordo La Ceibita | Filtración | Comunidad La Ceibita | 0409457 | 1722869 | |

Ilustración 28. Necesidad de reparación por filtración en Bordo La Ceibita

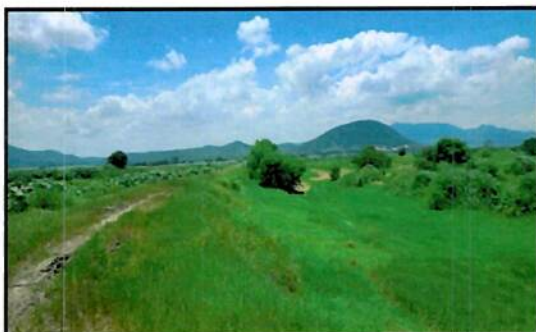
Ilustración 29. Necesidad de reparación por hundimiento de corona de Bordo Canal Maya

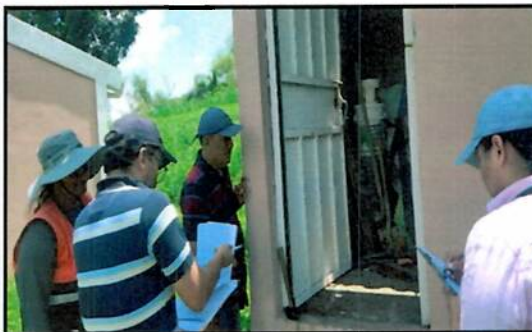
| Tipo de Obra | Necesidad de reparación | Ubicación | Coordenadas (WGS 84 Zona 16 N) | | Observación |
|---|---|---|---|---|---|
| <b>Bomba de elevación de bordo</b> | Reparación por daños | Sector La Mesa/Álvaro Martínez | 401192 | 1708269 | El CODEL solicitó reparación de la bomba de elevación |

Ilustración 30. Necesidad de reparación de bomba de elevación del bordo Sector La Mesa/Álvaro Martínez

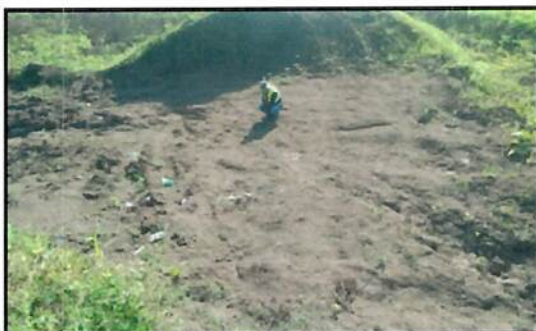
Ilustración 31. Necesidad de reparación de Bordo del Canal San Carlos por abertura de boquetes

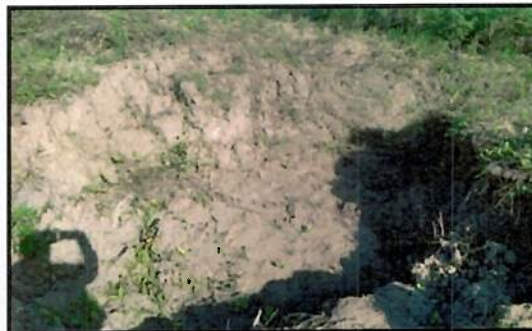
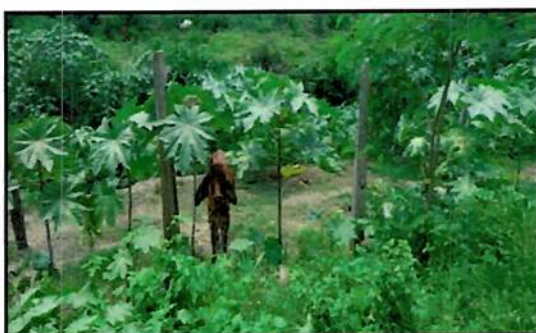
Ilustración 32. Necesidad de reparación de talud en Bordo Canal Chotepe

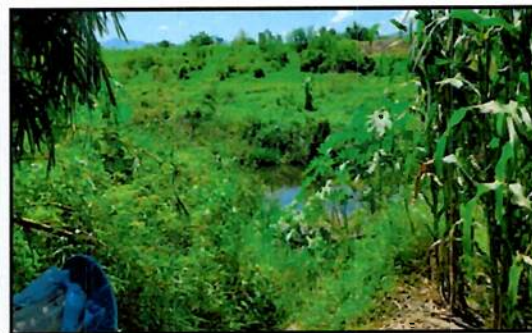
| Tipo de Obra | Necesidad de reparación | Ubicación | Coordenadas (WGS 84 Zona 16 N) | | Observación |
|---|---|---|---|---|---|
| <b>Canal Camping</b> | Daño del cabezal y fuga en el alcantarillado | Cruz de Valencia | 406829 | 1710786 | El cabezal de la alcantarillado es parte del sistema de riesgo de la azucarera. |

Ilustración 33. Necesidad de reparación de alcantarilla en Canal Camping

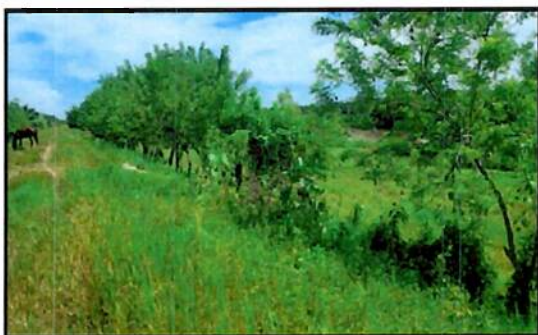
Ilustración 34. Necesidad de elevación del Bordo del Río Ulúa., Comunidad El Banano

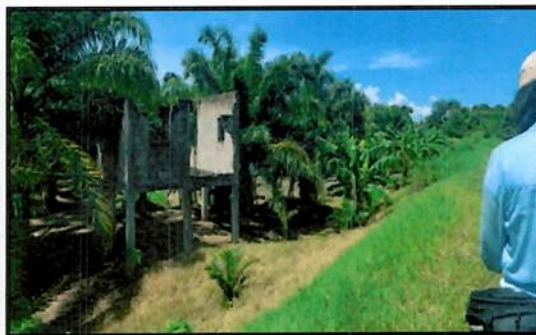
Ilustración 35. Necesidad de reparación de fisura en Bordo Río Ulúa, Colonia Omonita

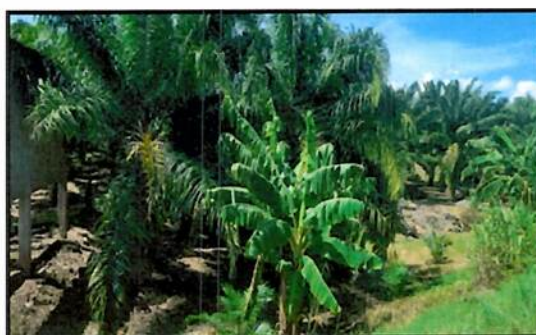
Ilustración 36. Necesidad de reparación de corona labrada por paso de peatones en Bordo Río Ulúa, Colonia Omonita

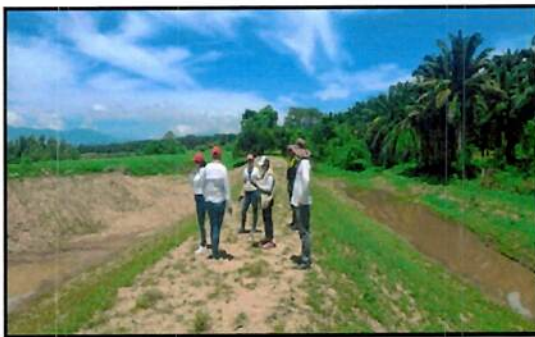
Ilustración 37. Necesidad de reparación de filtraciones en varios puntos del Bordo Río Ulúa margen derecho norte aguas abajo

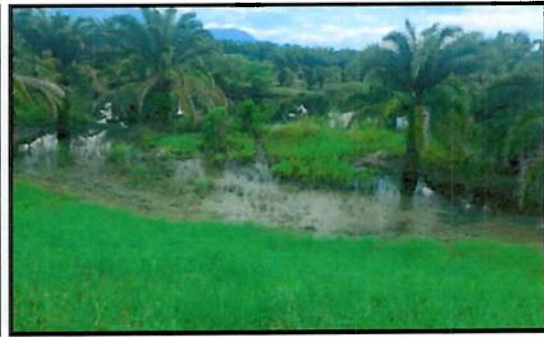
Ilustración 38. Necesidad de reparación de filtraciones en varios puntos del Bordo Río Ulúa margen derecho sur aguas abajo

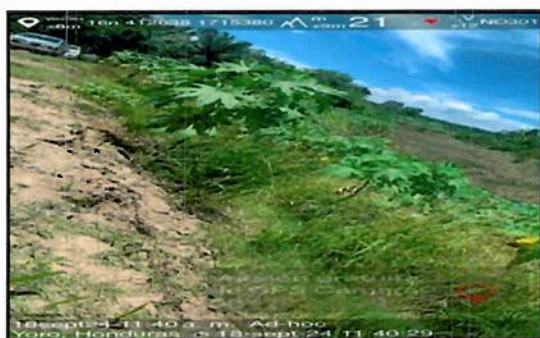
Ilustración 39. Necesidad de reparación y elevación del Bordo de Canal de Alivio Los Indios y Amapa

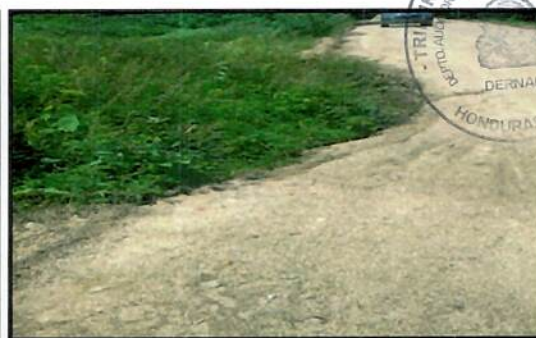
| Tipo de Obra | Necesidad de reparación por fallas | Ubicación | Coordenadas (WGS 84 Zona 15 N) | | Observación |
|---|---|---|---|---|---|
| Borda entre Urraco y Monterrey | Fractura, pérdida de corona | Monterrey | 417322 | 1720990 | Fractura a lo largo de la Borda, existe deslave que puede ocasionar incomunicación de las comunidades |

Ilustración 40. Necesidad de reparación de Borda entre Urraco y Monterey

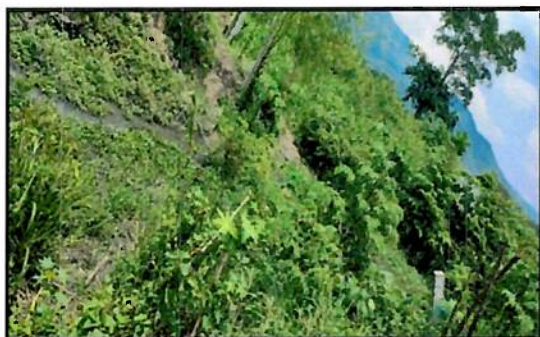
Ilustración 41. Necesidad de limpieza del cauce, Canal comunidad El Vajuco

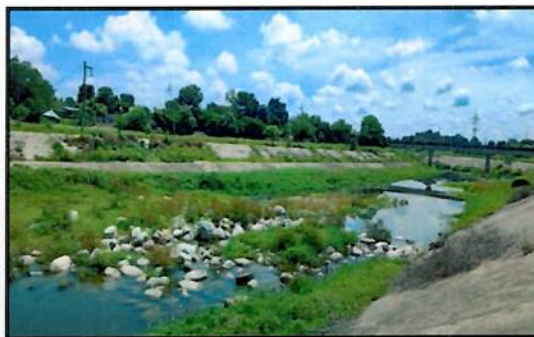
Ilustración 42. Necesidad de limpieza del cauce, Canal Choloma Centro

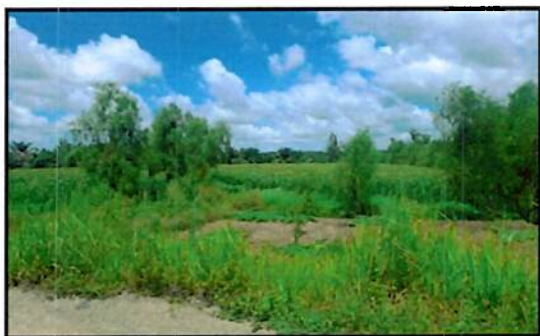
Ilustración 43. Necesidad de remoción de cultivos agrícolas, Bordo Montañuela

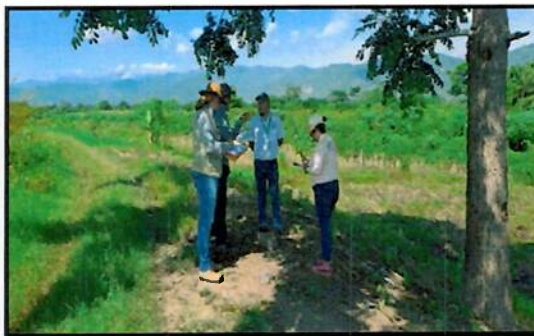
| Tipo de Obra | Necesidad de Mantenimiento | Ubicación | Coordenadas (WGS 84 Zona 16 N) | | Observación |
|---|---|---|---|---|---|
| Canal Agua Prieta | -Limpieza de vegetación arbustiva no deseada | Agua Prieta | 401392 | 1722931 | |

Ilustración 44. Necesidad de limpieza de vegetación arbustiva no deseada, Canal Agua Prieta

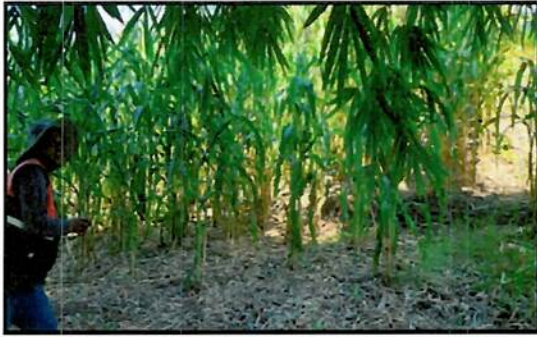
Ilustración 45. Necesidad de remoción y limpieza de cultivos agrícolas, Bordo del margen izquierdo del Río Chamelecón

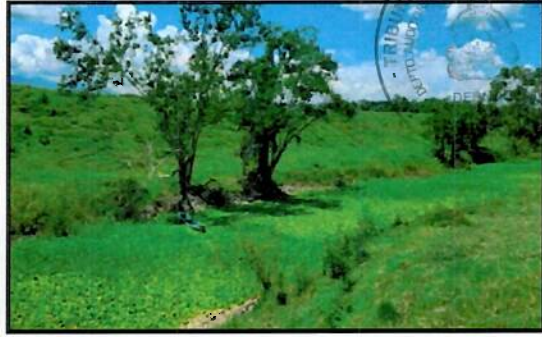
Ilustración 46. Falta de mantenimiento de ancho de sección desalvamiento, Canal Marimba

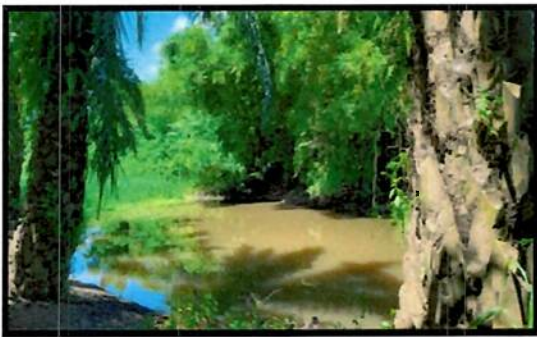
Ilustración 47. Necesidad de desalvamiento y dragado, Quinel Montevideo Metálica

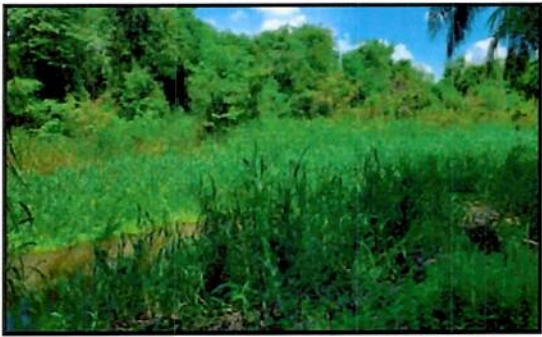
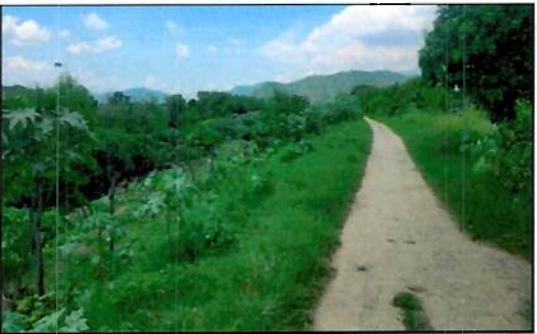
Ilustración 48. Necesidad de limpieza de taludes y remoción de cultivos, Bordo Sector La Mesa, Álvaro Martínez

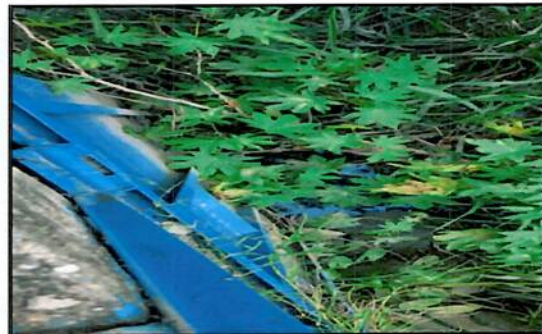
Ilustración 49. Necesidad de limpieza y remoción de residuos, Compuesta Canal Chotepe

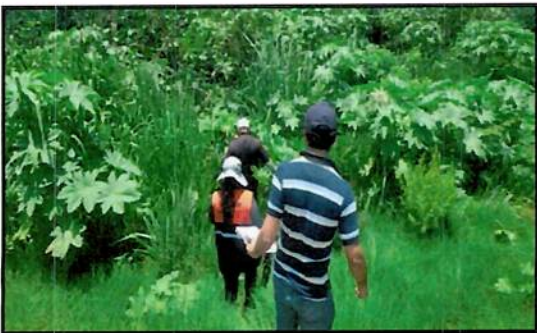
Ilustración 50. Necesidad de limpieza material vegetativo en taludes y gaviones, Canal Maya

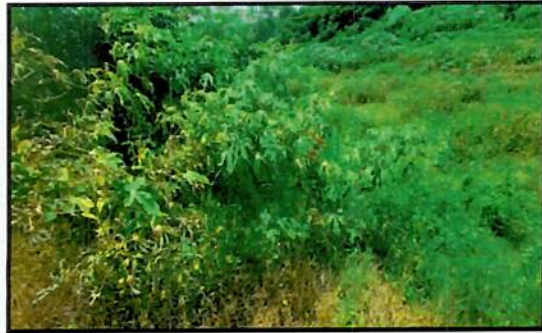
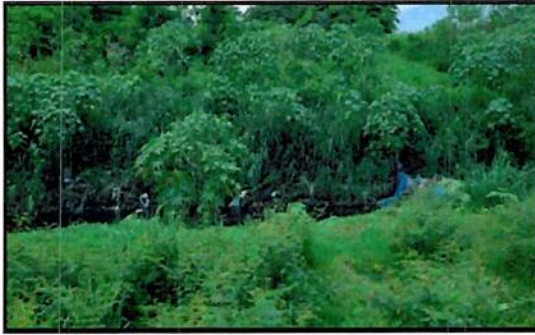
Ilustración 51. Necesidad de desamplificación y mantenimiento ancho de sección, Canal San Carlos

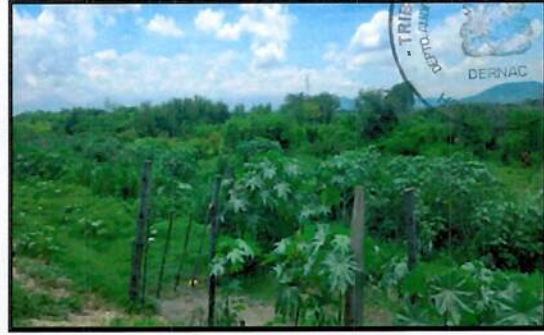
Ilustración 52. Necesidad de remoción de cultivos agrícolas, Canal Campin

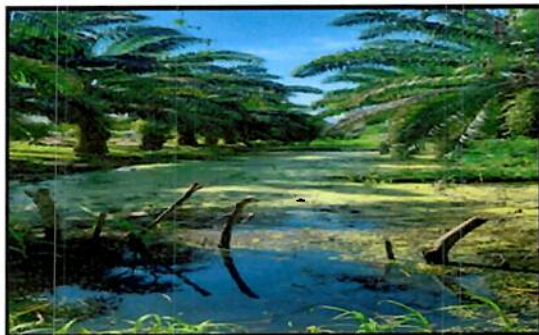
Ilustración 53. Necesidad de desasolvamiento del Canal, Comunidad El Banano

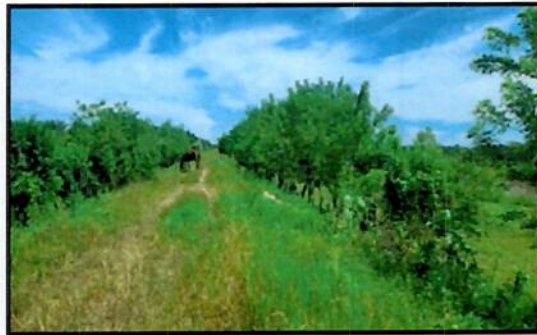
Ilustración 54. Necesidad de limpieza de material vegetativo no deseado, Bordo Río Ulúa

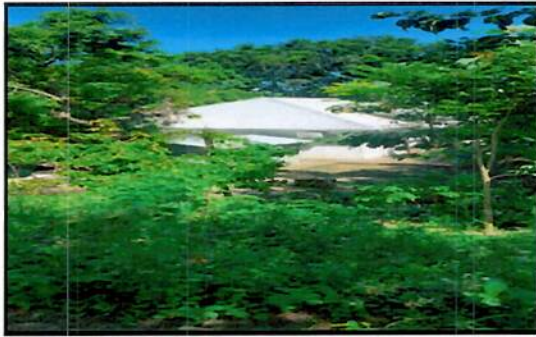
Ilustración 55. Presencia de viviendas en ambos márgenes del Bordo del Río Ulúa

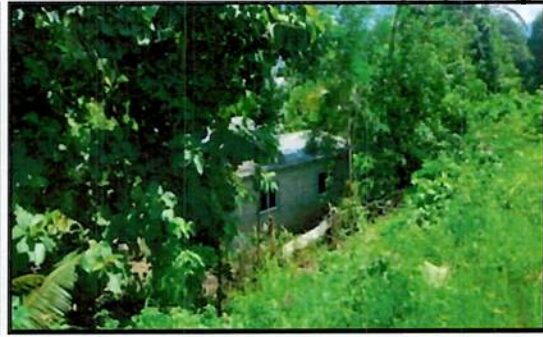
Ilustración 56. Presencia de viviendas en Bordo Río Ulúa, Colonia Omonita

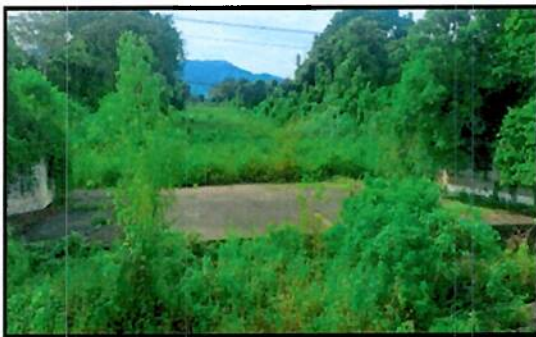
Ilustración 57. Necesidad de desasolvamiento, limpieza y reactivación del cauce, Canal, Marimba

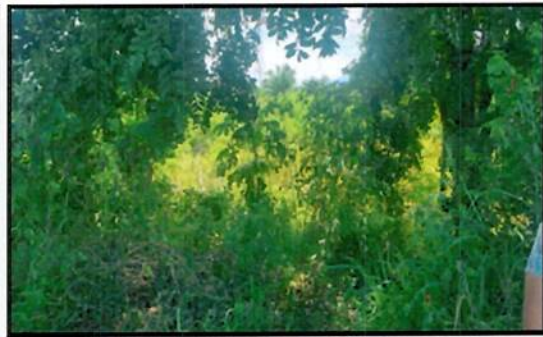
Ilustración 58. Necesidad de limpieza de material vegetativo no deseado y cultivo extensivo de palma africana, Canal Camping

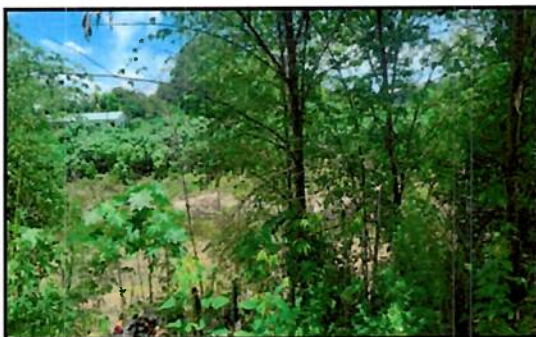
| Tipo de Obra | Necesidad de Mantenimiento | Ubicación | Coordenadas (WGS 84 Zona 16 N) | | Observación |
|---|---|---|---|---|---|
| Bordo del Canal Maya | -Limpieza y remoción de material vegetativo no deseado en el talud del bordo. | | 0401712 | 1705637 | Presencia de viviendas en ambos márgenes del bordo. |

Ilustración 59. Necesidad de limpieza de material vegetativo no deseado, Bordo del Canal Maya

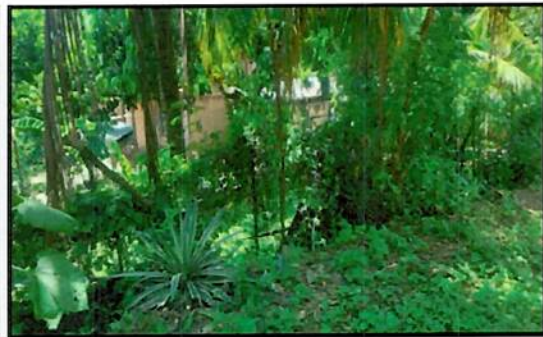
Ilustración 60. Necesidad de limpieza de material vegetativo no deseado, y viviendas cercanas a Bordo del Canal Maya

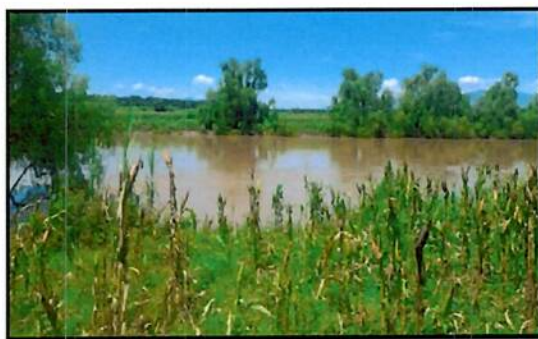
Ilustración 61. Necesidad de limpieza y mantenimiento del ancho de sección del cauce, Bordo Río Ulúa margen derecho norte

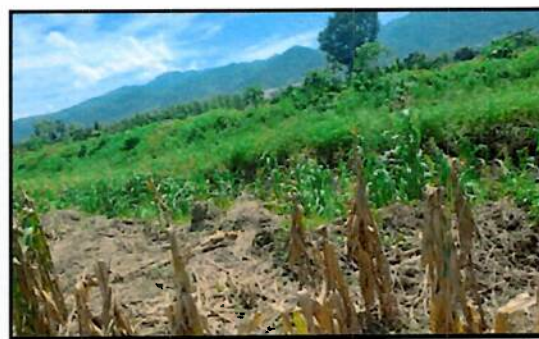
Ilustración 62. Necesidad de limpieza y mantenimiento del ancho de sección del cauce, Bordo Río Ulúa margen derecho sur

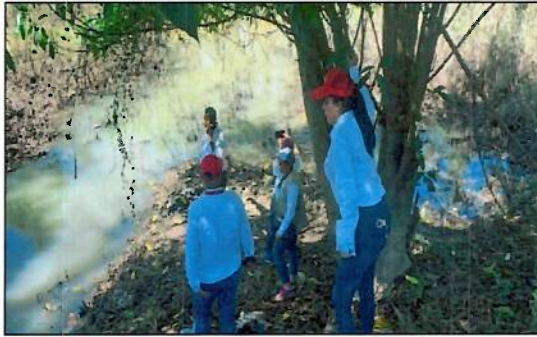
Ilustración 63. Necesidad de limpieza, desasolvamiento y mantenimiento del ancho de sección del cauce, Bordo Río Pelo

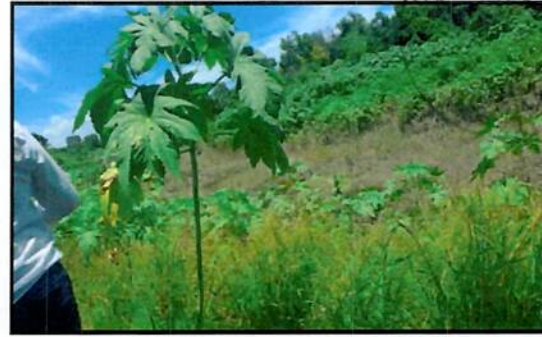
Ilustración 64. Necesidad de limpieza y mantenimiento del ancho de sección del cauce, Canal de Alivio Los Indios y Amapa

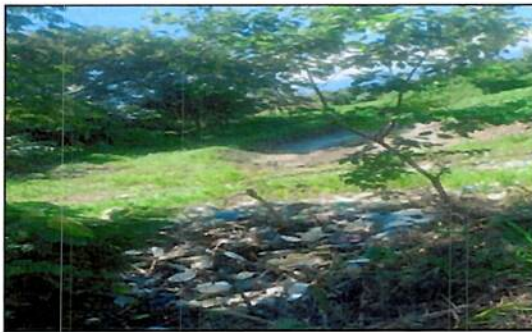
Ilustración 65. Necesidad de limpieza y remoción de residuos, Canal de Alivio Puente Plateado (Boquerón) y Canal Fátima

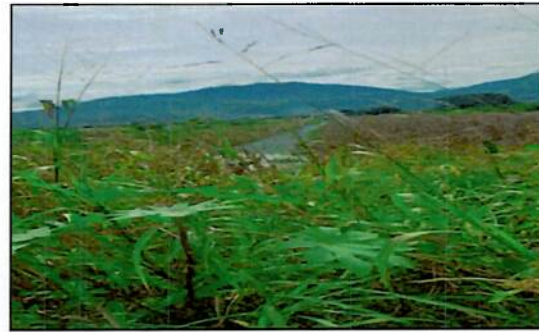
Ilustración 66. Necesidad de limpieza y mantenimiento del ancho de sección del cauce, Canal Guanchias y Canal Palermo
