INFORME DE AUDITORIA DE OBRAS PÚBLICAS  
N° 03/2010-DASP

**"Rehabilitación de la Carretera Tegucigalpa – Danlí,  
CA-6"**

28 de abril de 2003 - 05 de febrero de 2010

Departamento de Auditoría y Seguimiento de Proyectos  
(DASP)

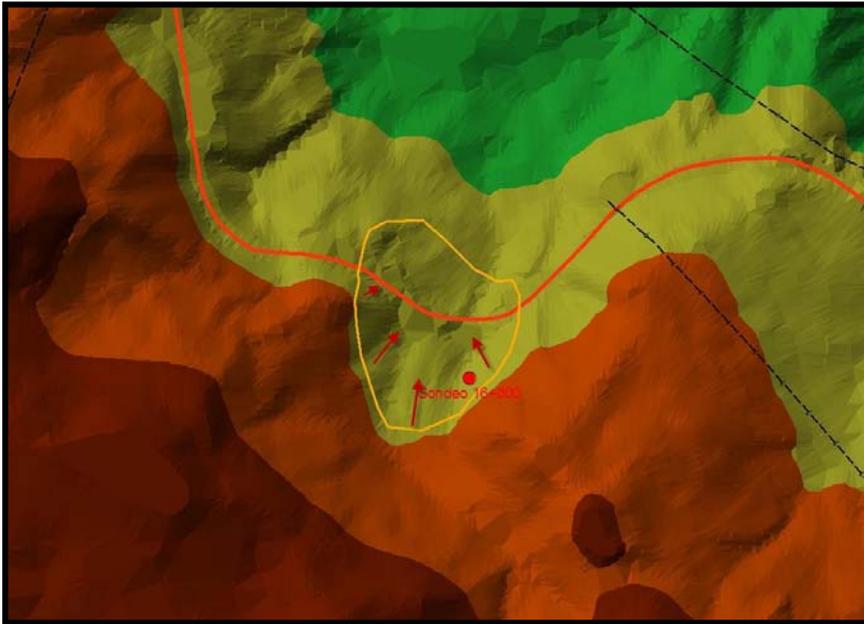
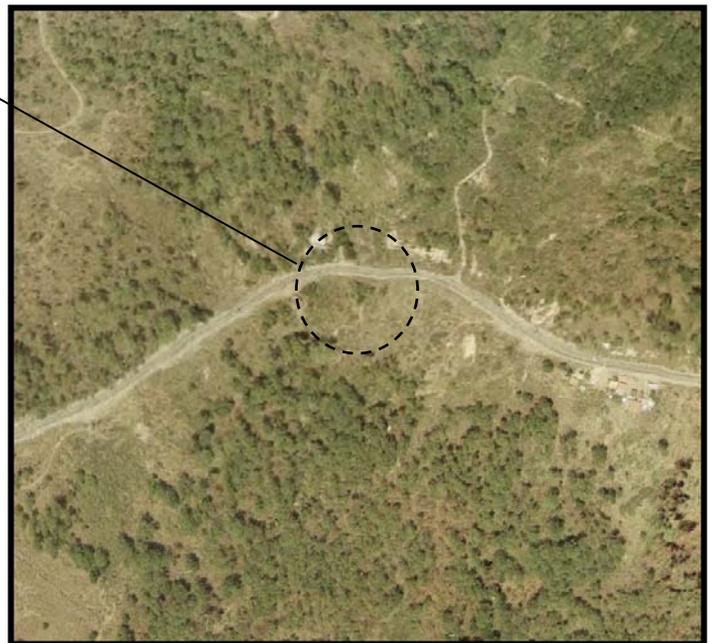
**Falla estación 16+800**

Históricamente en esta estación siempre ha existido una falla que nunca se ha podido dar soluciones viables que den una verdadera respuesta a lo que todos se preguntan ¿Qué hacer?, se encontro que según la planta topográfica incluida en el Informe Final de GeoConsult el límite de la zona de deslizamiento (*limite de falla*) se encuentra a 260m al suroeste de la carretera actual, es importante

recaltar que dicho informe en sus resultados contiene información que señala que no se encontró basamento presumible de lutita aún y cuando se realizaron perforaciones a mas de 35 metros de profundidad, nos inquieta el hecho que la carretera actual está construida sobre detritos de talud que son rúbricas de deslizamientos antiguos, lo que dificultará cualquier tipo de trabajos que se realicen en este tramo, motivo por el cual se deberá tener especial cuidado al momento de diseñar la obra a construirse.

Se considera que el agua que escurre por la sub cuenca y la litología en este punto que muestra cierta permeabilidad en las capas, se podría tomar en cuenta que la influencia del agua es un factor importante en esta falla, convirtiéndose la misma en un disparador de la gran cantidad de asentamientos que se han producido en este tramo, recordando que durante los tiempos de invierno es cuando se han reportado la mayoría de los problemas en esta estación. El cambio de lineamiento puede ser una opción a ser considerada para dar solución a este problema.

- En virtud que la falla ubicada en la estación 16+800 es causal de una inversión permanente en su mantenimiento, se recomienda tomar oportunamente una decisión enfocados a un diseño factible que aporte una salida a este continuo problema, tomando en consideración los estudios realizados, se recomienda se proceda a la identificación de la fuente de financiamiento, para su posterior ejecución.

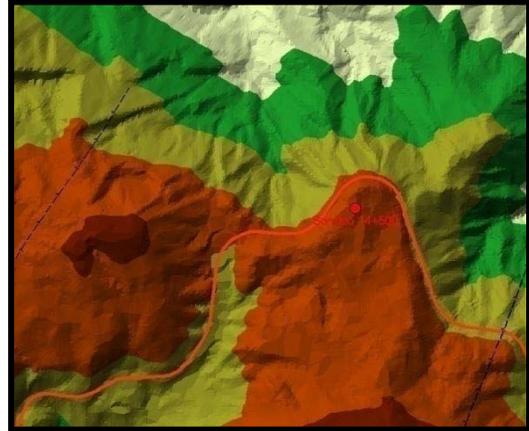
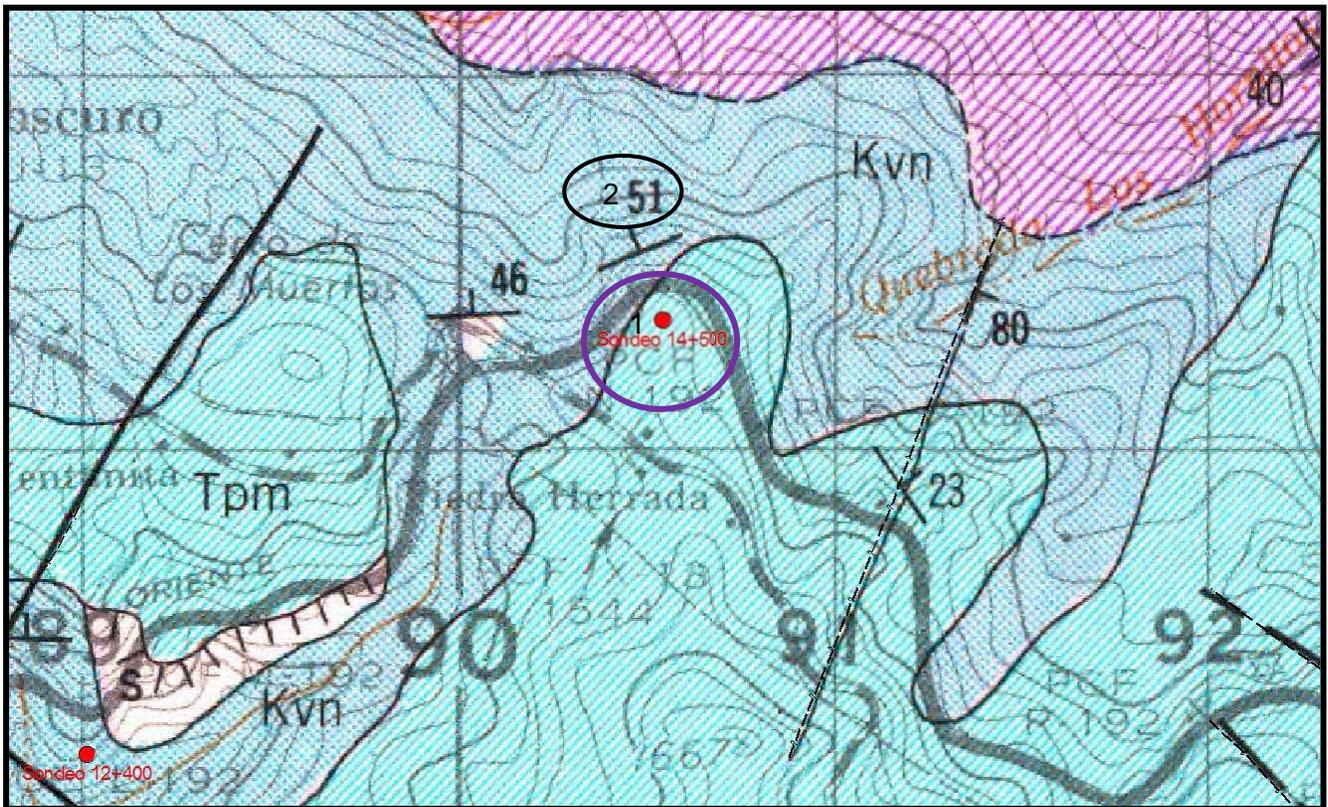
### **Falla estación 14+450**

Se puede observar en el mapa que el deslizamiento en la estación 14+450 se da en el cambio de litologías del suelo, donde pasa de ser Padre Miguel a la Conformación de Villa Nueva<sup>15</sup>, este deslizamiento se vió favorecido debido a que el buzamiento (*inclinación de las capas de suelo*) se encuentra a favor de la pendiente lo que aventajó el ímpetu del deslizamiento.

Se encuentra también en la zona la presencia de la quebrada Las Murallas que pudo haber traído humedad al sitio y tomando en consideración que el informe de Geoconsult menciona que el plano de falla se encuentra a 23 metros de profundidad y posee 9m de detritos los que son más propensos a deslizarse sobre la conformación dura, que en éste caso es la conformación de Villa Nueva.

<sup>15</sup> Podemos encontrar en el mapa el número 1 encerrado en un círculo en donde se muestra el cambio de litologías, del mismo modo, encerrado siempre en un círculo se encuentra el número 2 indicando la dirección del buzamiento o inclinación de las capas de suelo.

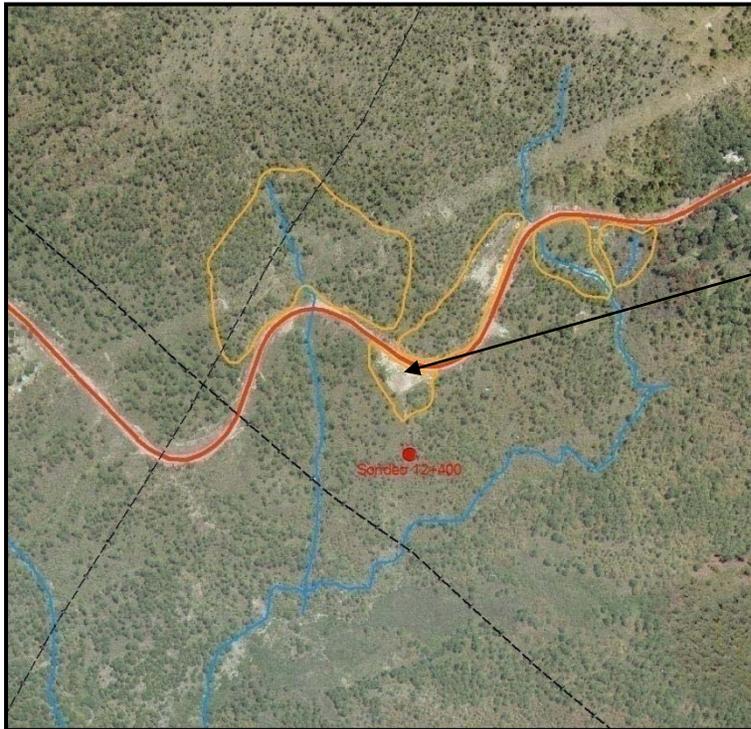
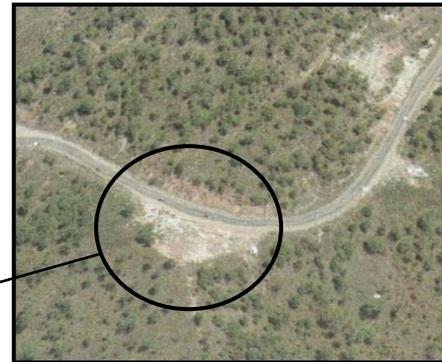
**Falla estación 12+400**

Según el informe final presentado por GeoConsult este terraplén está depositado sobre un antiguo cause de un corredero y en el corte 1-1 incluido en los anexos de dicho informe, se logra apreciar que existe una capa considerable de detritos de talud de hasta 15.00m de profundidad lo que es de común conocimiento que dichos detritos son fruto de deslizamientos antiguos en la zona, por lo que no representaban suelos firmes para el paso de la carretera, según el estudio el basamento de las capas rojas se encuentra a partir de los 21m de profundidad.

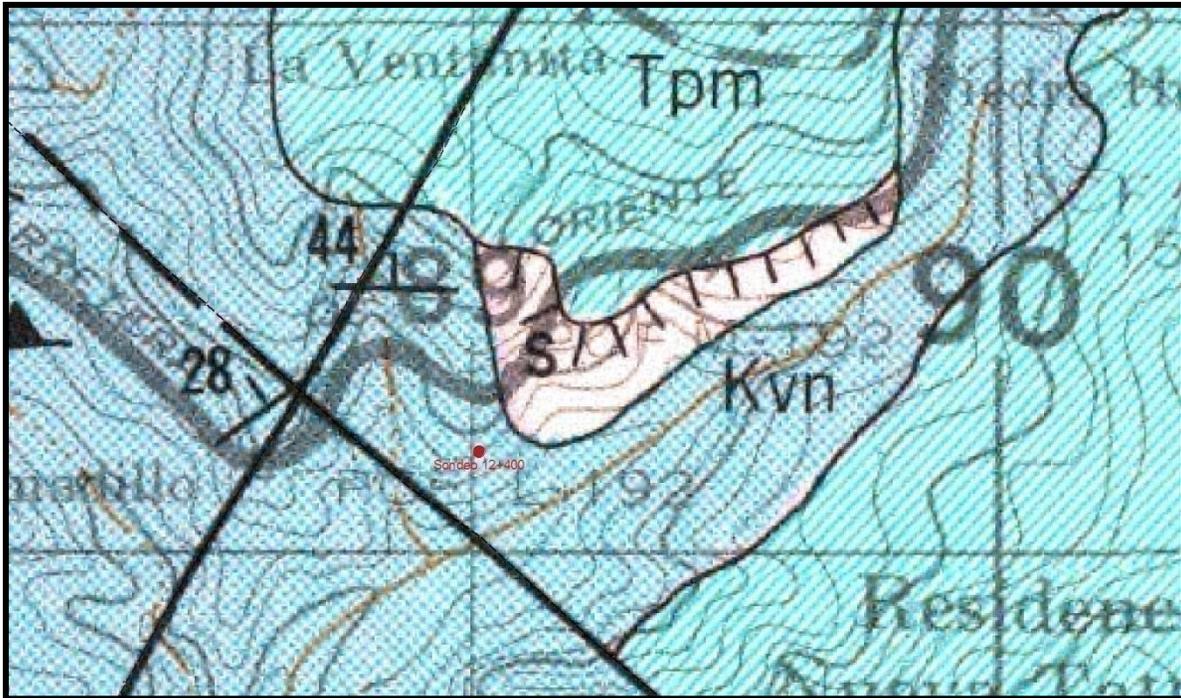
**Ubicación-** buzamiento y tipología del suelo, estación 12+400, claramente en la imagen se muestra que el buzamiento de las capas de suelo se encuentra en una dirección que favorece los deslizamientos, asimismo este tramo carretero se encuentra construido sobre suelo denominado conformación villa nueva.

- Según las fotografías aéreas tomadas en la estación 12+400 y el análisis litográfico de la zona podemos concluir que el área deslizada en esta estación no es la única propensa a este tipo de falla, existen otras áreas cercanas a este punto que podrían presentar deslizamientos teniendo como principal disparador la presencia de agua local de las escorrentías de la zona.

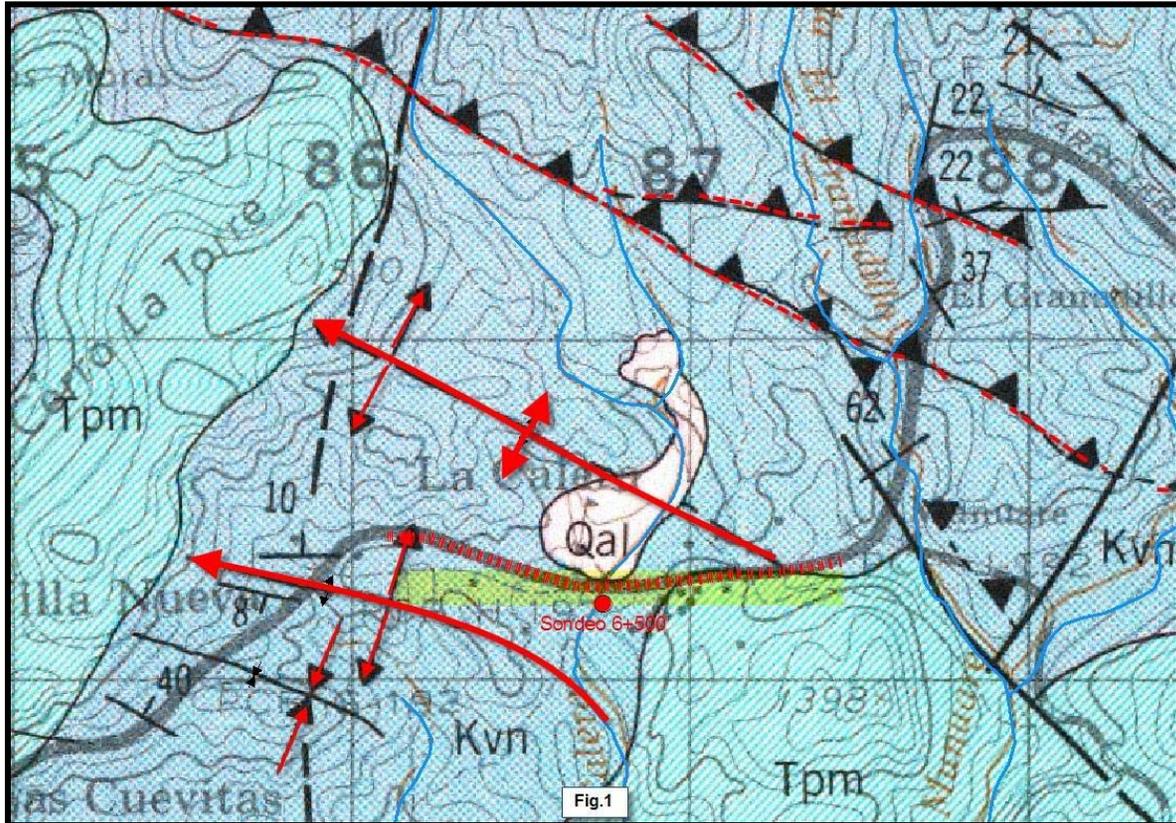
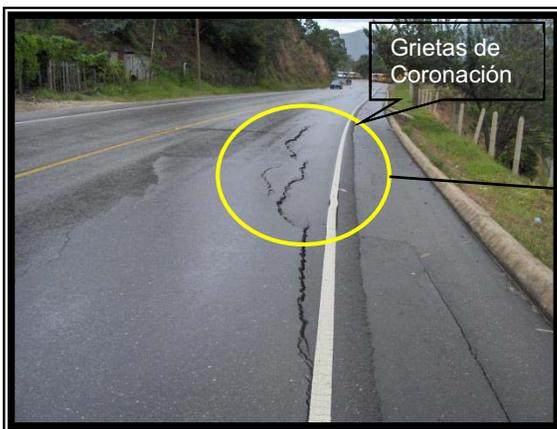
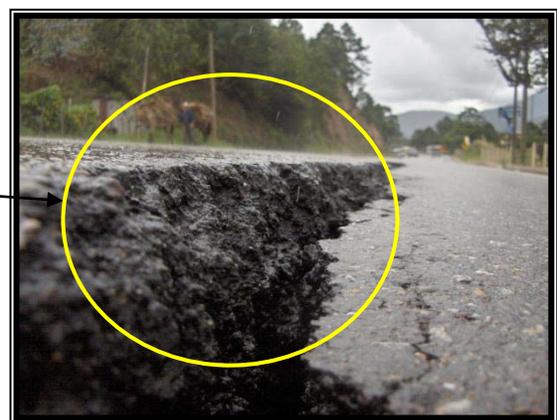
Imagen de la ubicación del sondeo realizado en la estación 6+500

En las conclusiones y recomendaciones incluidas en el Informe: IE- 19- 2005 presentado por el Laboratorio Nacional de Materiales y Modelos Estructurales (LANAMME), se resuelve que la estructura de pavimento propuesta del proyecto original<sup>16</sup> incumple ampliamente con las condiciones de carga del proyecto, lo cual queda evidenciado en la determinación de la vida de fatiga del pavimento, de acuerdo con los modelos de predicción empleados. No obstante, en su último párrafo se menciona que dada la variabilidad de los espesores medidos en el sitio y la variabilidad en los materiales encontrados en el sitio en cuanto a sus propiedades físico- mecánicas, es necesario aclarar que los resultados presentados en el ya mencionado informe no aplicaban en todo el proyecto, ya que en los casos en donde las deflexiones fueron mayores a  $113\text{mm}^{-2}$ , deberían realizarse consideraciones de diseño adicionales.

un Deslizamiento Compuesto, donde inicialmente aparecieron las grietas de coronación, días después se produjo el escarpe que involucró grandes volúmenes de material, con una velocidad de propagación del suelo muy variable, con plano de falla a profundidad poco definida<sup>17</sup>.

Las ondulaciones se presentan en los materiales más blandos, que conservan suficiente flexibilidad y plasticidad como para combarse ante la presión, como es el caso particular de los depósitos de conglomerados de la conformación Villa Nueva y en los sedimentos del grupo Padre Miguel, lo que reaccionaron muy deleznable ante la presencia del agua. Se considera que la interrupción o disminución de la capacidad hidráulica de los flujos de escorrentía sub-superficiales y superficiales en el tramo carretero complementan los factores externos (antrópicos) detonantes del deslizamiento

- Debido a que las fallas en las estaciones 6+500, 12+500, 14+480, 16+800 tienen planos de fallas muy profundos, y con el afán de evitar que estas sigan cediendo en cada invierno, se recomienda se busquen soluciones viables en estos puntos particulares tomando en consideración que gran cantidad de los deslizamientos se presentaron porque la carretera está construida sobre suelo del grupo Padre Miguel, y en el cambio de litología de los depósitos de la Formación Villa Nueva, ambos predominantes en esta zona.

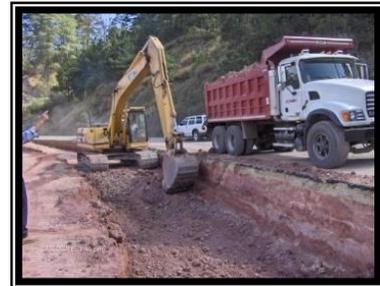
Mientras se construía la carretera se llevaron a cabo múltiples reparaciones a la misma, sin conocer en la mayoría de las ocasiones los motivos que los provocaban. En el mes de febrero de 2007 se realizaron trabajos de excavación a 1.00m de profundidad a nivel de rasante, entre las estaciones 15+927 y 16+020 debido a la reparación de baches prematuros que se daba en este tramo carretero.

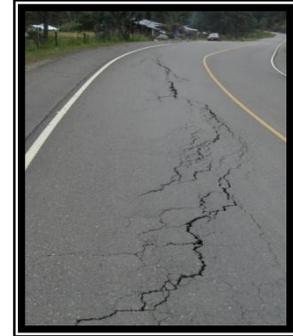
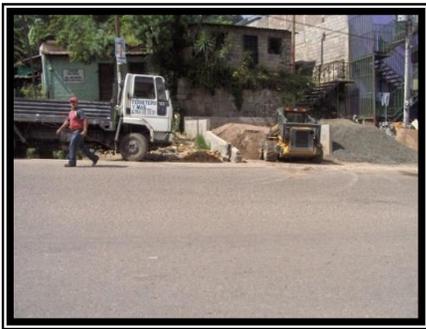
Otro de los sitios que presentó serios problemas fue el relleno construido en la estación 14+450, el que durante el paso de la tormenta tropical No.16 (*mes de octubre del año 2008*) falló, produciéndose un deslizamiento tipo traslacional mejor conocido como Dip Slope que involucró un volumen grande de suelo con una velocidad de propagación variable, que arrastró la trocha izquierda de la carretera (*en la fotografía puede observarse las grietas en el carril izquierdo de la carretera dos días antes que este relleno cediese*).
