**DIRECCIÓN DE AUDITORÍA DE PROYECTOS
DEPARTAMENTO SEGUIMIENTO DE PROYECTOS**

No. 01/IT/2022/DSP/DAP

INFORME DE VERIFICACIÓN TÉCNICA No.1 DEL PROYECTO:

**“Construcción del Edificio Multifuncional de Talleres y Laboratorios en el Centro
Universitario Regional de San Pedro Sula de la Universidad Pedagógica Nacional Francisco
Morazán”**

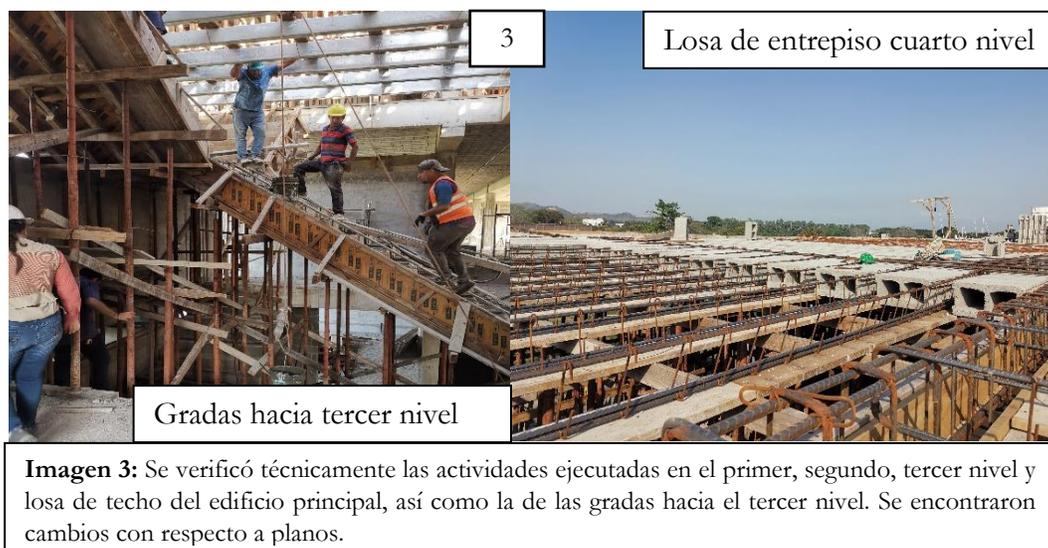
1. **Durante la visita de las auditoras del Tribunal Superior de Cuentas, no se encontró Permanencia del Ingeniero Residente de la empresa constructora y el Supervisor.**

Al llegar al sitio del proyecto no se encontró al ingeniero residente de la construcción ni de la supervisión.

Se estaba ejecutando la actividad de fundición 3.

Ode gradas, sin control en el concreto elaborado en el sitio, es decir que la dosificación de arena, grava, cemento y agua sea la especificada y además tomar las respectivas pruebas de resistencia del mismo.

Se notificó vía telefónica que el supervisor se encontraba en reunión en la alcaldía de la Municipalidad de San Pedro Sula; minutos después se hizo presente el ingeniero residente por parte de la empresa constructora con el cual se realizó un recorrido del proyecto mostrando los avances en obra gris de los tres niveles y el avance en el encofrado de la última losa de techo en el cuarto nivel.

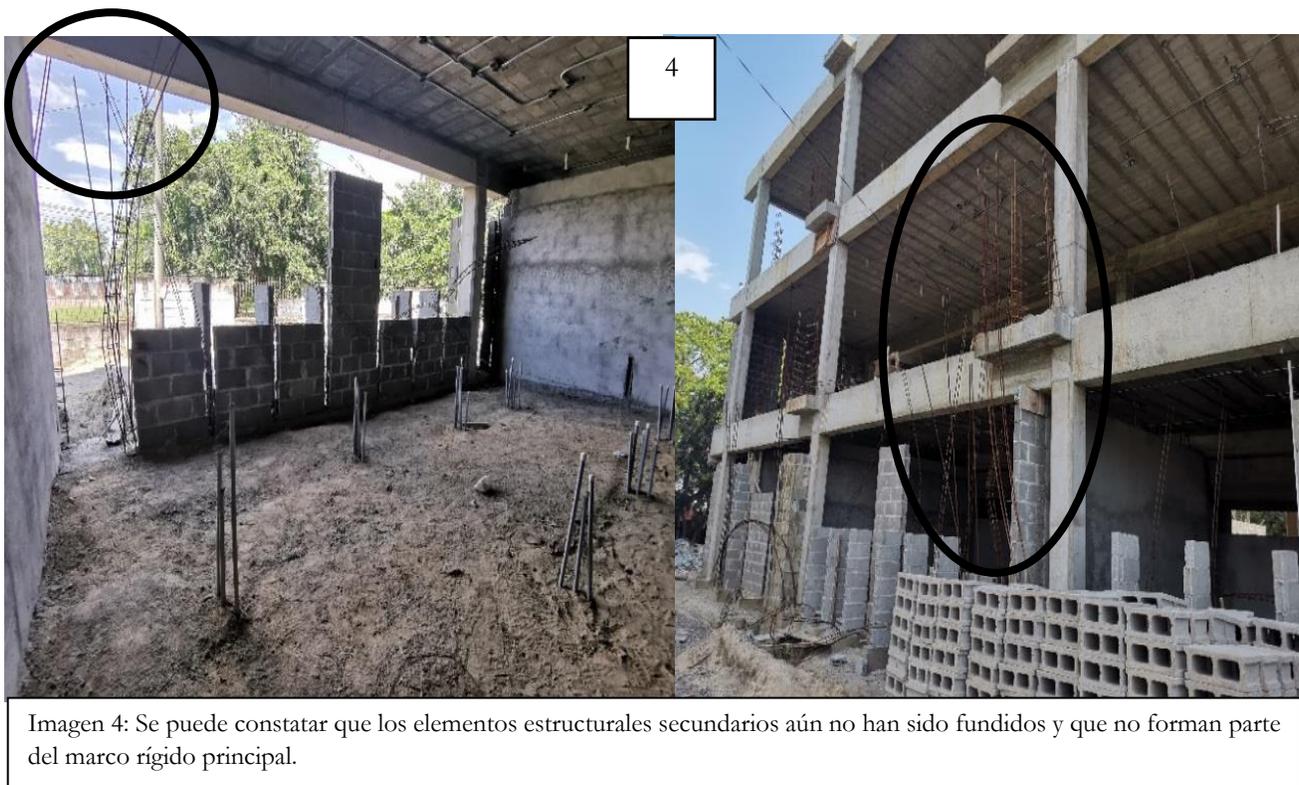
2. Estructuras de Concreto sin fundición y armados de varillas de hierro con problemas de corrosión.

El día 2 de la visita del TSC, Al revisar y verificar las estructuras de concreto (castillos soleras y columnas C-1, C-2, C-4, C-9) del primer nivel se pudo constatar que no fueron fundidas al mismo tiempo que las columnas principales C-13 y C-14 y las vigas V-10, V-2, V-3, V-4, V-5 las cuales forman el marco rígido del edificio y que el hierro igualmente está conectado con la cimentación de estas columnas y vigas principales; se verificó que el armado de hierro de los castillos y columnas aún sin concreto es un tipo de armado para soportar carga mayor que solamente las paredes internas del edificio, se dio la explicación por parte de los ingenieros residentes tanto de la empresa supervisora como del contratista que estaban siguiendo el diseño entregado en lo requerido en las bases de licitación.

Igualmente manifestaron que al momento de comenzar a fundir los elementos estructurales se dieron cuenta que no había alineación con las columnas principales del primer nivel con del segundo y tercer nivel y que habían ejecutado cambios sustanciales estructurales y habían consultado con su propio ingeniero estructural y les había dado solución verbal únicamente.

Dichas estructuras secundarias que aún no han sido fundidas en todos los niveles se harán hasta conectarlas con las vigas principales del marco rígido perforando dichas vigas y colocar epóxido para cerrar dichas perforaciones. **Existe un riesgo tangible de que realicen dichas actividades cuando no han sido aprobados por un ingeniero estructural** que pueda asegurar que las estructuras del marco rígido principal no perderán su resistencia de todo el edificio ya que en estos momentos se encuentran cargando el peso de las losas de concreto y la misma con sus respectivos elementos como son los nervios y bloques de 6”.

Se encontró que el hierro de las estructuras que aún no han sido fundidas se encuentra corroídas y que igualmente necesitan las recomendaciones de un ingeniero estructural para su restauración o cambio y principalmente emita opinión del diseño en el sentido de que si tanto el armado como la falta de empalme de los elementos sin fundir es el adecuado y no inciden negativamente en la seguridad integral del usuario.

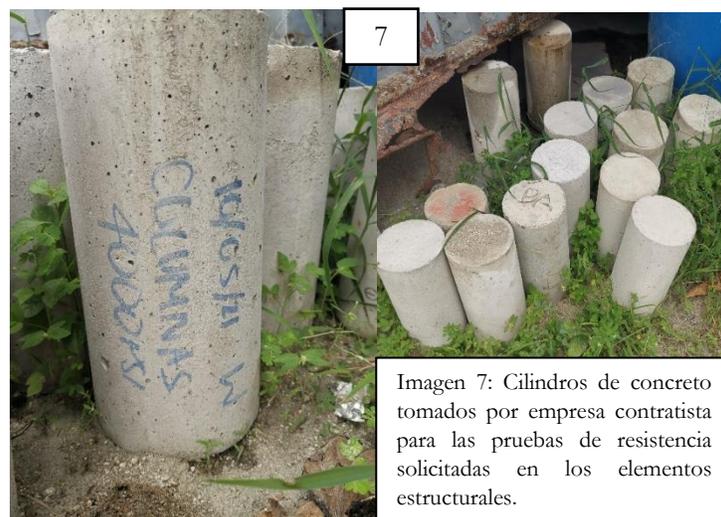
3. Pruebas de resistencia al concreto

Se mostraron las pruebas de cilindros de concreto realizadas por la empresa constructora, con las resistencias requeridas para los elementos estructurales ejecutados hasta la fecha. Dichas pruebas son pagadas por la empresa contratista y sus resultados revisados por la empresa supervisora; la empresa supervisora no toma sus propios cilindros y no cuenta con equipo y no envía a realizar sus propias pruebas y mediciones.

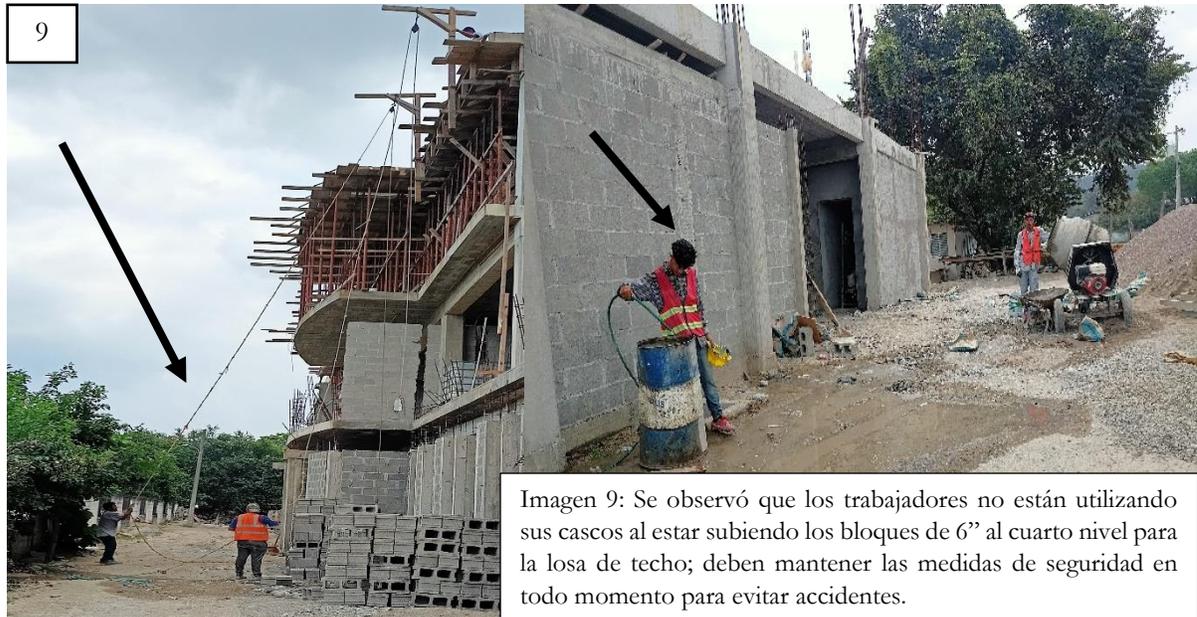
Se verificó que los trabajadores en el proyecto no toman medidas de seguridad como es la utilización de equipo de protección como cascos e identificación con chalecos de construcción y uso de arneses para trabajo de alturas.

Se encontraron deficiencias en la seguridad del proyecto ya que no está completo el cerco perimetral de lámina para evitar el acceso de los trabajadores al campus de la universidad y de igual forma el ingreso de estudiantes por el sitio de construcción del proyecto hacia la Universidad.

Imagen 9: Se observó que los trabajadores no están utilizando sus cascos al estar subiendo los bloques de 6" al cuarto nivel para la losa de techo; deben mantener las medidas de seguridad en todo momento para evitar accidentes.

4. Girar instrucciones para que se tomen las medidas de higiene y seguridad del proyecto y corregir las deficiencias encontradas. Verificar el cumplimiento de ellas.

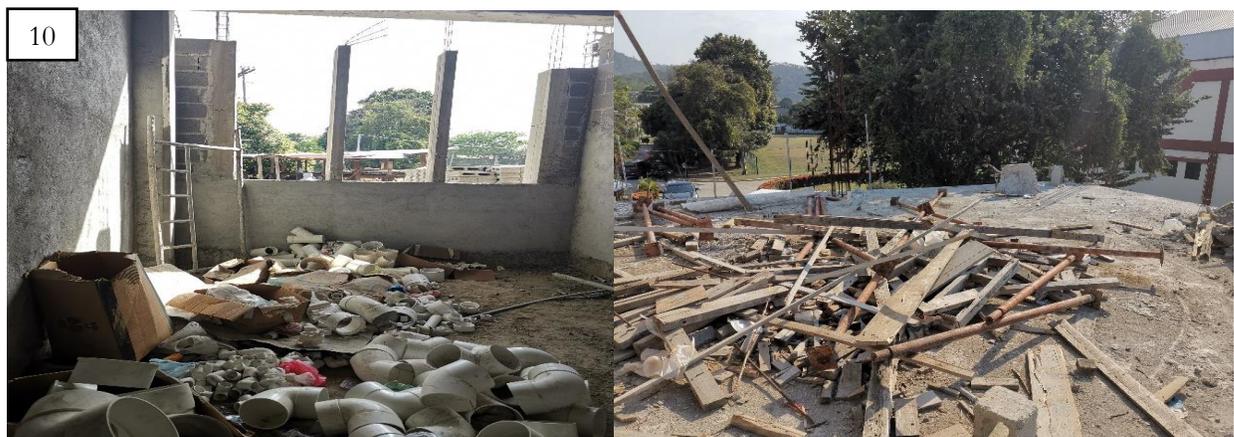
No existen controles sobre el manejo de inventario de materiales en la obra o personal responsable de tener orden, custodia y control de los mismos. La madera y accesorios de fontanería no estaban en orden y resguardados bajo control. Igualmente, la madera utilizada con clavos que no está en orden representa un riesgo para la seguridad del personal que labora diariamente en el proyecto y la falta de manejo de inventarios acarrea mayores costos no solo para el contratista, sino que al final son absorbidos a los incrementos de costos del proyecto.

Imagen 10: Se puede observar que no existe orden establecido para el manejo de materiales de construcción como son los accesorios de fontanería, madera y pilotes lo que representa mayores costos no solo para el contratista sino también para los costos del proyecto.

6. Con el fin de eficientar los recursos del Estado verificar el manejo adecuado de inventario de materiales para evitar desperdicios, pérdidas o robo de los mismos, así como también orden de los materiales reutilizables en el proyecto colocándolo de manera ordenada y que no sean un daño para el personal que labora en el proyecto.

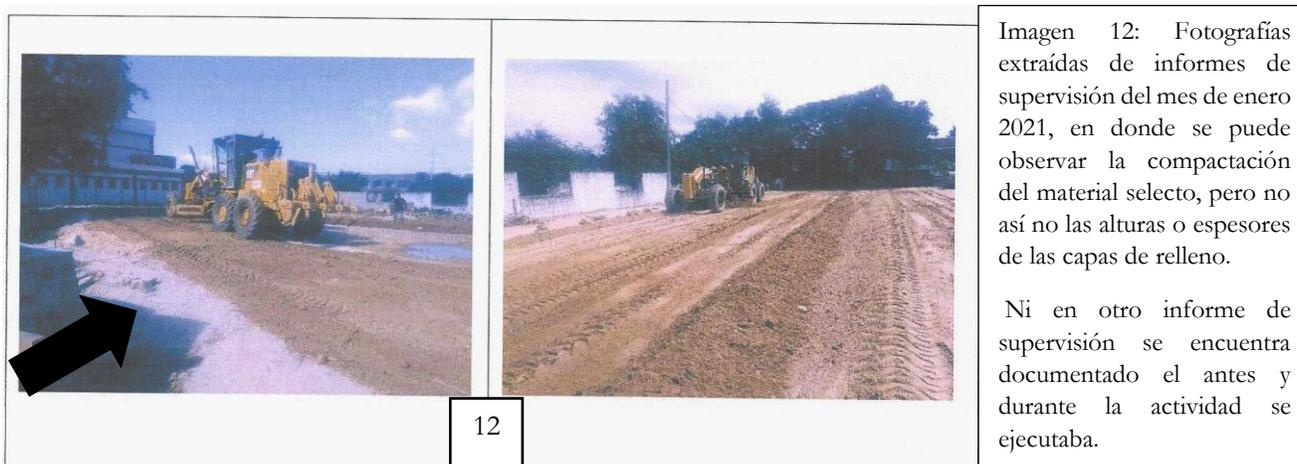
En el informe de supervisión de enero 2021, se puede comprobar que con la tala de árboles y desenraizado hubo movimiento del material de relleno que se debió volver a compactar; se realizaron las pruebas Proctor; la primera no fue satisfactoria por lo que se realizó con el material nuevamente compactado y con menos humedad por lo que ya se obtuvieron los resultados esperados; **no hay reporte de acarreo de más material selecto al sitio.**

Imagen 12: Fotografías extraídas de informes de supervisión del mes de enero 2021, en donde se puede observar la compactación del material selecto, pero no así no las alturas o espesores de las capas de relleno.
