INFORME TÉCNICO No. 01/IT/2023/DSP/DAP

**PROYECTO "CONSTRUCCIÓN DE EDIFICIO DE OFICINAS DEL CENTRO
NACIONAL DE ESTUDIOS ATMOSFÉRICOS, OCEANOGRÁFICOS Y SÍSMICOS
(CENAOS), EN LOS PREDIOS DE COPECO CENTRAL"**

Comisión Permanente de Contingencias (COPECO)

Tegucigalpa M.D.C., febrero, 2023

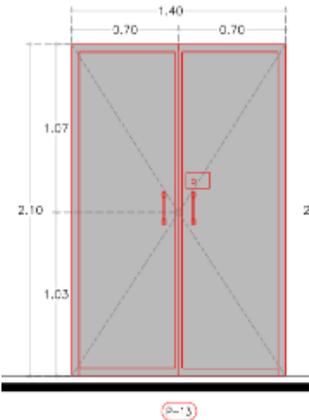
No.	Actividad	Solicitado en Planos y Presupuesto de la Obra	Encontrado en Visita Técnica TSC
22	<p>P-13 (1.80mts x 2.10mts), Puerta doble hoja metálica de lámina lisa ambas caras cal. 1/16" y tubo estructural; con contramarco metálico de lámina troquelada de 1/16"x (ancho de pared) y ángulo de tope de hoja de 1"x1/8" anclado al castillo con varilla de 3/8" @0.30; con cerradura de sobreponer grado 2, backset de 60mm, cilindro de 6 pines (pesado) con dos manos de anticorrosivo color blanco y pintura gris como acabado final.</p> <p>Contradicción de medida entre planos y descripción de actividad.</p>	<p>(1.80mts x 2.10mts)</p>

<p>(1.40mts x 2.10mts)</p>

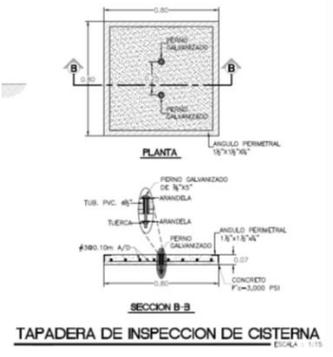
No.	Actividad	Solicitado en Planos y Presupuesto de la Obra	Encontrado en Visita Técnica TSC
26	Actividad C3.6 Tapadera de concreto 0.80 X0.80 #3@0.10 A/D	<p>En plano original y cuadro de cantidades de obra se describe una tapadera de concreto hidráulico.</p>

<p>TAPADERA DE INSPECCION DE CISTERNA</p>	<p>La tapadera encontrada es metálica con pintura azul anticorrosiva como se indica en plano final DTHS-3. Es decir que hubo una modificación que no se refleja en el cuadro de cantidades de obra.</p>

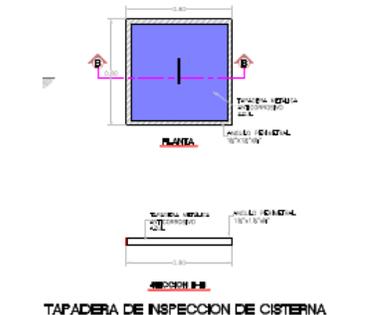
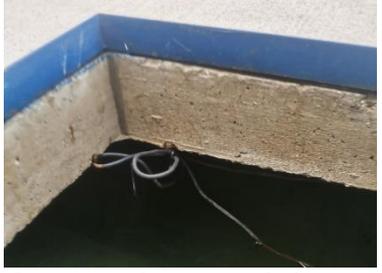
<p>TAPADERA DE INSPECCION DE CISTERNA</p>
27	Actividad C3.7 Casquete para tapadera de concreto.	<p>El casquete es una especie de grada en el agujero del acceso a la cisterna en la que descansa la tapadera por lo que incluye un trabajo extra de encofrado. En el plano inicial DTHS-03 no se observa ningún armado especial para el casquete más que la instalación de un ángulo metálico para proteger bordes.</p>

<p>Como se observa en la imagen no hay casquete y no hay ángulo para proteger esquinas. Cabe mencionar que al ser tapadera metálica el casquete se debió hacer levantando una grada sobre nivel de piso terminado. Esto para evitar filtraciones de agua lluvia a la cisterna.</p>

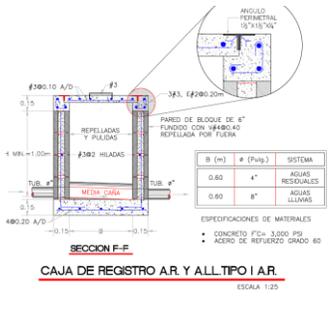
No.	Actividad	Solicitado en Planos y Presupuesto de la Obra	Encontrado en Visita Técnica TSC
28	Actividad C5.25 Caja aguas lluvias tipo C-1 (incluye excavación y aterrado).	<p>En el plano DP-02 se indican tres tipos de cajas (C-1, C-2 y C-3). Sin embargo las cajas tipo C-2 fueron eliminadas y sustituidas por las tipo C-1.</p> <p>Es decir que las cajas de registro de aguas lluvias deberían de ser de 90 cm X90cm, además tenían que llevar ángulo de refuerzo en la tapadera y en el casquete. Lo anterior como se indica en el plano final DTHS-1.</p>

<p>En campo se encontraron cajas de diferentes dimensiones desde 50cm X 50cm hasta 90cm X90cm además no se fundieron casquetes como se indica en el plano final DTHS-1. También la tapadera y la acera no llevan refuerzo de ángulo como se indica en detalle del plano final DTHS-1.</p>

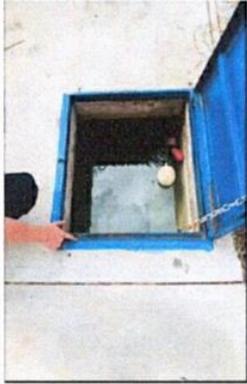
<p>26</p>	<p>Tapadera de Concreto 0.80 X 0.80 #3@0.10 A/D</p>

<p>Esta se sustituyo por una de metal, con su respectivo angulo inferior, siendo esta de mejor funcionalidad y manejo ya que es menos pesada a la hora de su respectivo mantenimiento.</p>

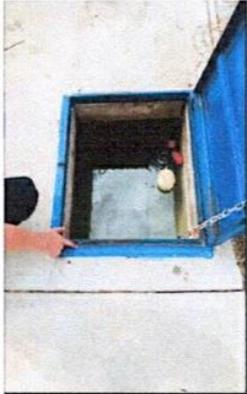
27	casquete para Tapadera de Concreto

Esta se sustituyo por una de metal, con su respectivo angulo inferior, siendo esta de mejor funcionalidad y manejo ya que es menos pesada a la hora de su respectivo mantenimiento.
28	Caja aguas lluvias tipo C-1 (incluye excavación y aterrado)		Debido a condiciones en la red de aguas lluvias ya existente hubo la necesidad de realizar ajustes en las dimensiones de las cajas de aguas lluvias y por lo rocoso del terreno en la cual informes sobre el tipo de suelo encontrado en sitio, suelo tipo III (Rocoso).
29	Tragante de aguas lluvias según detalle		Debido a condiciones en la red de aguas lluvias ya existente hubo la necesidad de realizar ajustes en las dimensiones de las cajas de aguas lluvias y por lo rocoso del terreno en la cual informes sobre el tipo de suelo encontrado en sitio, suelo tipo III (Rocoso).
30	Cercos de malla Ciclón sobre muro MC-2, malla cal 22 rombo de 2"x 2", tubo HG de 2", platinas de 3/16" x 1		Este cambio se realizo a solicitud de encargados y aprobado por la supervisión.

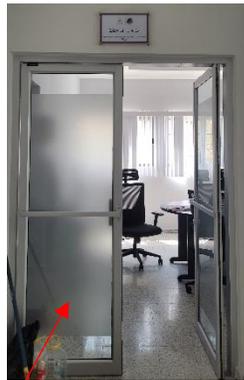
Puerta con película adhesiva
Sala de Juntas.

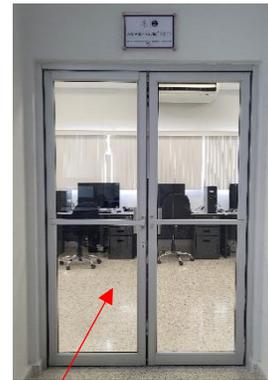
También se encontró que 17 puertas de vidrio y 3 ventanas venían ofertadas con una película adhesiva tipo sandblast h=1.60m, pero durante la visita se comprobó que no todas las puertas tenían instalada dicha película y al observar las fichas de costos se verificó el precio del material.

Puerta sin película adhesiva
Sala de Pronostico.

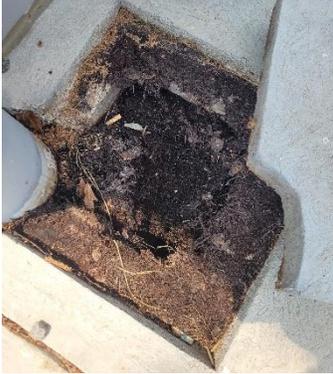
Concepto/Ubicación	Evidencia Fotográfica	Observación
Bajante y caja de aguas lluvias ubicado en esquina (Sala de Prensa) entre eje J y eje 2.

Durante las visitas realizadas en los meses de marzo y abril se encontró la caja de aguas lluvias en las mismas condiciones, como se observa en la foto se encuentra llena de sucio.
Canales rectangulares/cuneta de agua lluvia ubicado frente a sala de prensa.

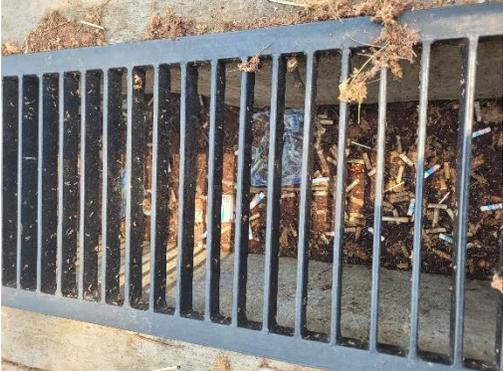
En general los canales/cunetas de agua lluvia durante las visitas realizadas en marzo y abril, se encontraron que estaban llenas de colillas de cigarro, bolsas plásticas y materia orgánica producto de los árboles.
Canales rectangulares/cunetas de agua lluvia ubicado frente a oficina de director.

En la foto se puede observar que ha crecido vegetación y que su interior se encuentra llena de sucio (platos plásticos, materia orgánica, etc.,...)

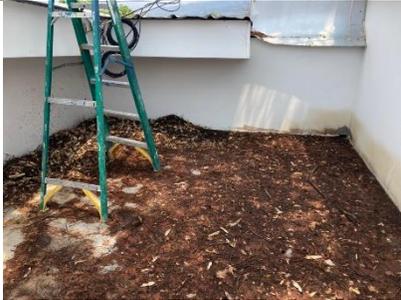
Concepto/Ubicación	Evidencia Fotográfica	Observación
Losa de concreto sobre área de recepción.

Se puede observar en la foto que la losa se encuentra llena de sucio y su falta de limpieza.
Losa para tanques de la planta de tratamiento.

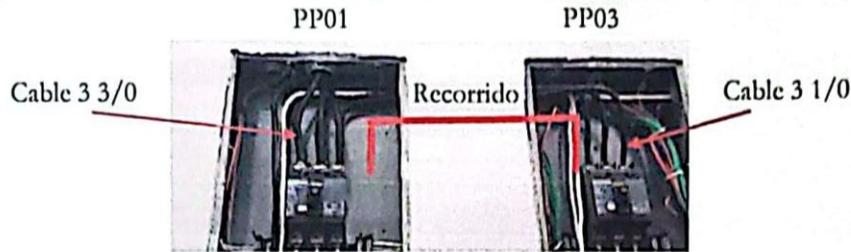
El cable 3 1/0 es el delgado y se corroboró en conjunto con la empresa constructora y supervisora que se alimentó desde el panel PP01 al PP03 y no desde el poste de concreto mencionado en la especificación de la actividad, además de esto la distancia máxima entre paneles es de 5 metros; por lo tanto persiste la diferencia.

Persiste una diferencia de obra de 65 ml
