**INFORME DE AUDITORÍA DE OBRAS PÚBLICAS**

**02/2016/DSP-DAP**

**CONTRATO DE CONSTRUCCIÓN DE OBRAS PARA REPARACIÓN DE FALLAS EN LOS KM  
105 Y 130 DE LA CARRETERA CA-4 OCCIDENTE, LA ENTRADA - SANTA ROSA DE COPÁN,  
DEPARTAMENTO DE COPÁN**

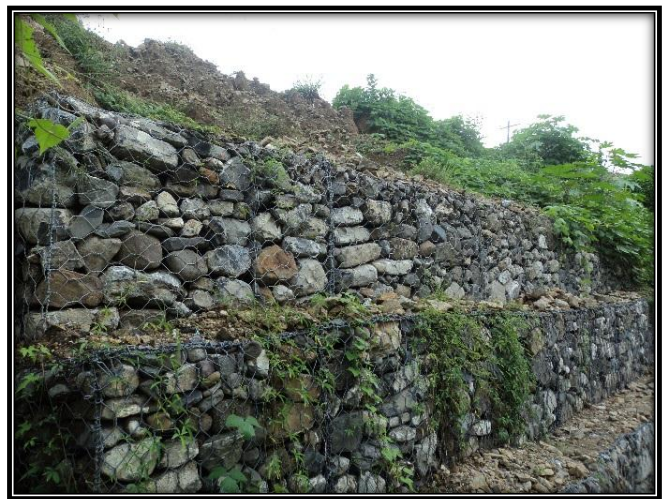
Ilustración 2- Reparación de Talud con Gaviones

Durante el recorrido realizado en la primera visita de inspección técnica<sup>3</sup>, se encontró en diferentes estacionamientos o kilometrajes las fallas reparadas, diferentes a las que se detallaban en el contrato e informe de supervisión.

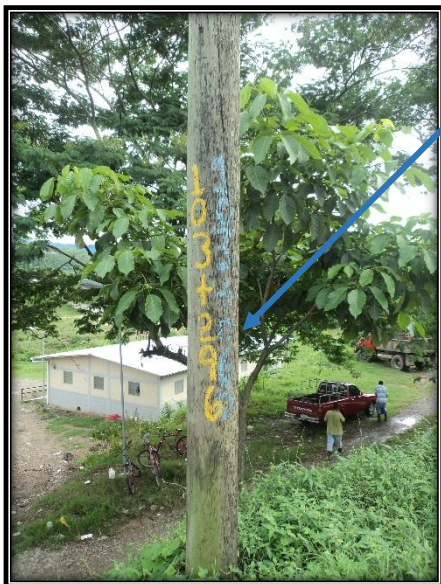
Ilustración 3- Estación de la Primera Falla

El contrato de construcción menciona que la reparación de la falla se encontraba en el kilómetro 105, no obstante, en la imagen de la izquierda se puede apreciar que se encuentra en el kilómetro 103+296.

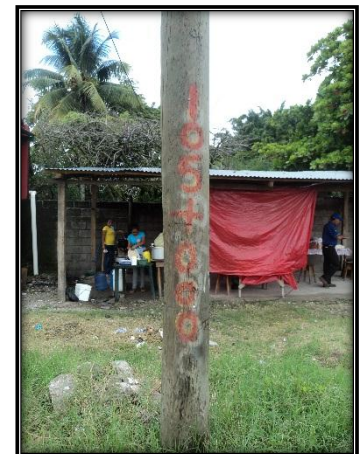
Ilustración 4- Kilómetro 105+000

Era improbable que se hubiese reparado el carril derecho de la estación 105+000, debido a que éste kilómetro se encuentra en un terreno plano sin bajadas o pendientes significativas a ninguno de sus lados (Ver ilustración #4)

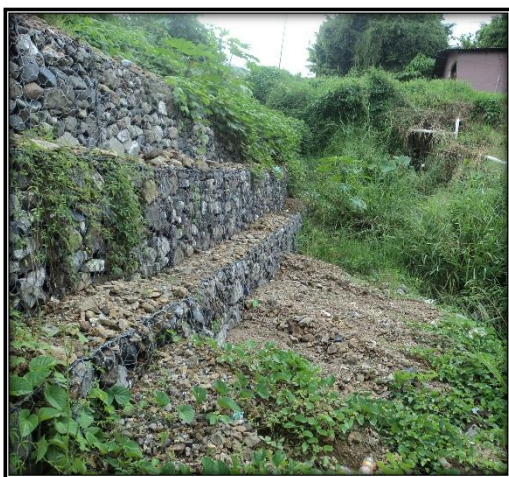
Ilustración 5- Engavionado km 105

Dentro de los trabajos verificados por este Tribunal en octubre del 2015, se encontró que en las reparaciones efectuadas en el kilómetro 105<sup>5</sup>, no se colocó imprimación, no se suministró ni colocó concreto asfáltico, ni se construyó bordillos en el proyecto ni en ningún sitio cercano al mismo, cabe mencionar, que los gaviones se construyeron de acuerdo a especificaciones técnicas y cantidades de obra contratadas.

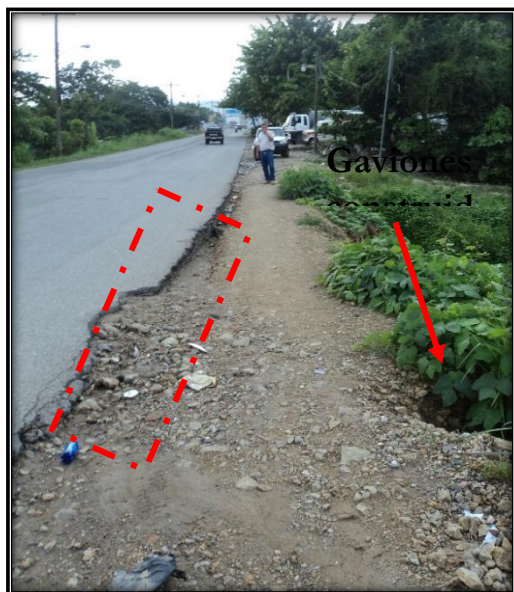
Ilustración 6- Surco Lateral Derecho de la Calzada

Es importante señalar, que en el carril derecho (lado donde se reparó el talud con los gaviones) justo donde termina la calzada, se ha producido un surco que podría ser originado por las aguas superficiales que escurren por la rodadura, mismas aguas que de transcurrir el tiempo sin controlarlas, terminará separando el talud recién reparado del resto de la calzada.

Es sustancial enfocar en las **Ilustraciones 7 y 6** que no se encontró ni se puede apreciar en la misma, ninguna reparación realizada a la calzada, que contractualmente debía realizarse con concreto asfáltico, al mismo tiempo, se identifica claramente el surco existente a lado de la calzada.

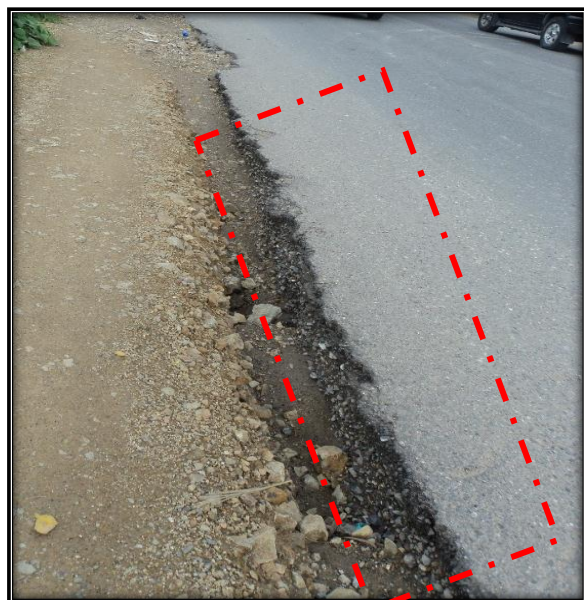
Ilustración 7- Falla Desintegración de Bordes

Se identificó en el mismo sitio, que existe un daño en el pavimento asfáltico, denominado desintegración de bordes<sup>6</sup>, dicha falla consiste en la progresiva destrucción de los bordes del pavimento por la acción localizada del tránsito, tanto por su efecto abrasivo como por el poder destructivo de las cargas, sobre el extremo del pavimento donde la debilidad de la estructura es mayor debido al menor confinamiento lateral, en este punto.

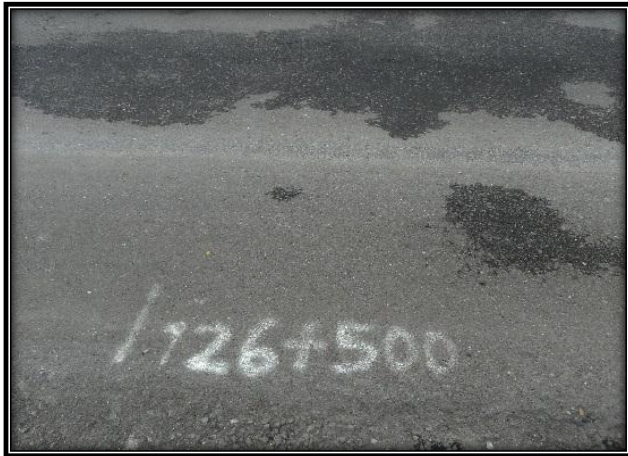
Ilustración 8- Estación donde se encuentra ubicado el proyecto

Durante la primera visita de verificación técnica realizada por el Tribunal Superior de Cuentas en octubre del 2015, se logró identificar el sitio del proyecto, aunque este no se encontraba en el km 130 tal y como lo establece el contrato, en su defecto logramos ubicarlo en la estación 126+500.

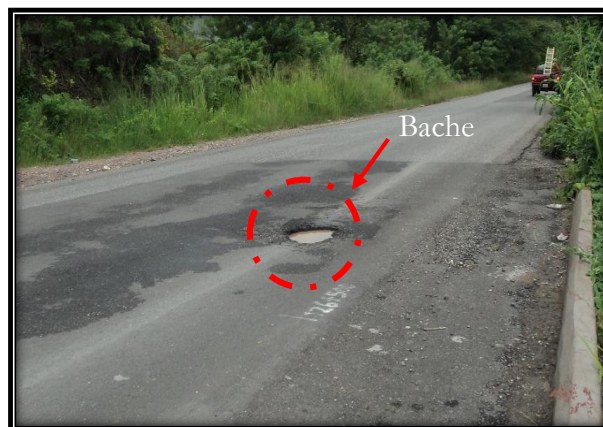
Ilustración 9- Falla en el pavimento (Bache)

Este tipo de daño encontrado en el pavimento nuevo es muy prematuro, ya que se escarificó, conformó y compactó la sub rasante y sobre este trabajo se rellenó con material de préstamo, esta estructura cuando ya se imprimó y se colocó la carpeta asfáltica, quedó como un pavimento nuevo listo para servir el tránsito de la zona.

- Fundaciones o capas inferiores inestables.
- Espesores insuficientes.
- Defectos constructivos.
- Retención de agua en zonas hundidas y/o fisuradas.

De todos los literales enunciados en el párrafo anterior, al tratarse de un pavimento nuevo, no debería de presentar ninguno, lo que muestra un hecho poco frecuente en este tipo de trabajos.

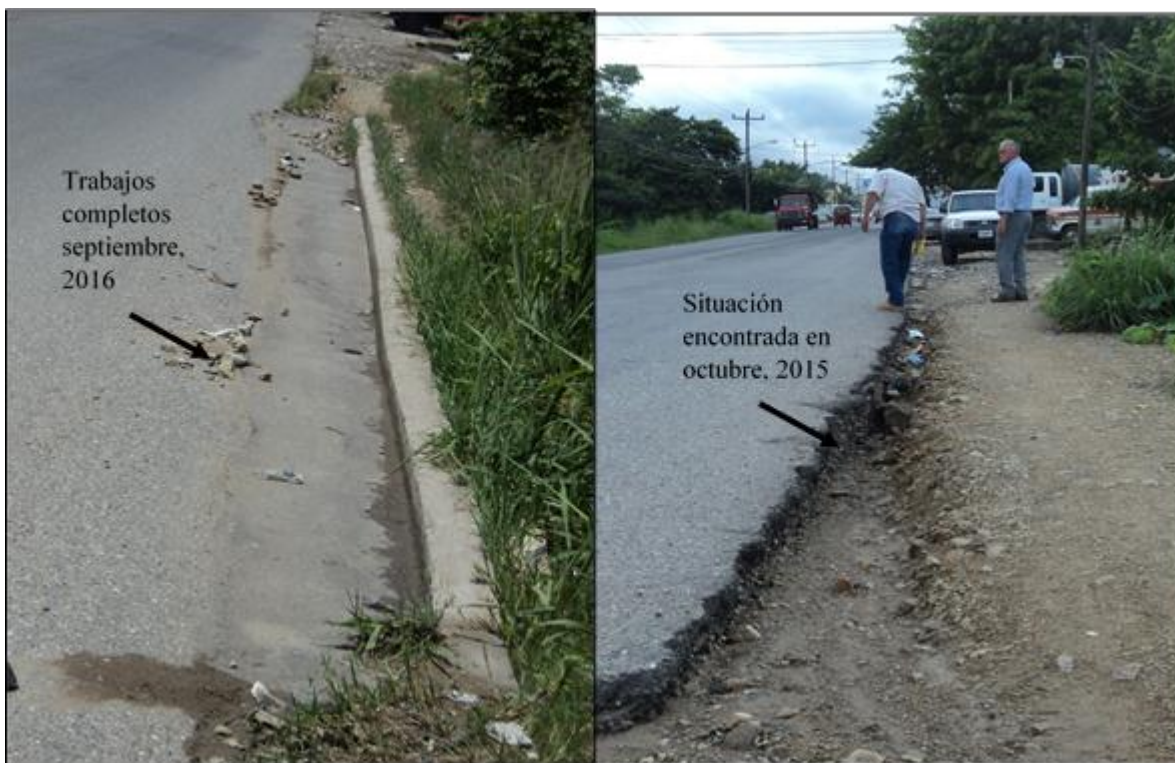
Ilustración 10- Obra subsanada en el KM 105

Que el faltante de obras en el Kilómetro 105<sup>11</sup>, que ascendía al monto total de DIECISEIS MIL OCHOCIENTOS SESENTA Y CUATRO LEMPIRAS CON SESENTA Y DOS CENTAVOS (L.16,864.62), diferencia que se encuentra explicada en la Tabla No.2. Monto Total de Diferencias (KM 105), queda subsanado, ya que en esta ocasión se encontró construida en el sitio, la obra que estaba faltante en octubre del 2015, así como reparado el daño en los bordes que se había producido al pavimento por la falta de colocación del hombro y bordillo.
