INFORME DE AUDITORÍA DE OBRAS PÚBLICAS

No. 03/2024/DSP/DAP

PROYECTO “REMODELACIÓN DEL CENTRO DIDÁCTICO DEL INFOP PARA LAS ÁREAS DE TURISMO,
SERVICIOS Y GENTE DE MAR”

INSTITUTO NACIONAL DE FORMACIÓN PROFESIONAL (INFOP)

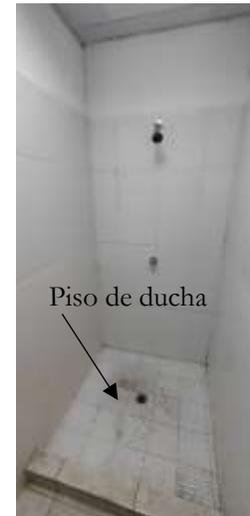
Al realizar la verificación in situ, no se encontró instalados los materiales especificados, al consultar sobre dicha situación al INFOP, fue corroborada la instalación de otro insumo sustituyendo lo inicialmente contratado, a continuación se muestra correo electrónico de fecha 10 de abril de 2023 mediante el cual el INFOP confirma que no se colocó el piso laminado de madera:

En efecto en las áreas donde se debía instalar piso laminado se instaló cerámica debido a que son zonas húmedas que serán lavadas constantemente y la vida útil de este material sería relativamente baja debido a los químicos usados para este tipo de limpieza y la fricción de la cepillada con detergente.

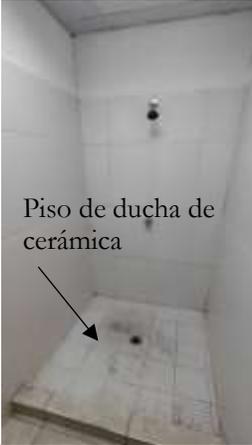
No.	Especificación Técnica / Contrato	Como Construido
8 / 10	<p>Sobre Elevación de Piso en área de Baños de Restaurante H=20 cm</p> <p>Sobre Elevación de Piso en área de duchas H= 60 cm.) (ETAPA 1)</p> <p>“...La actividad incluye además el suministro y la instalación de piso laminado tipo madera sobre capa de foam ...”</p>

<p>Piso de ducha de cerámica</p>
13/ 14/ 15	<p>Paredes de Tablayeso Tipo 2 Forro de Tablayeso y otro forro de Durock que llevaran ceramica (precio de cerámica incluida aparte)</p> <p>Paredes de Tablayeso Tipo 3 (Forro de Tablayeso y otro forro de Durock con estructura metálica de canaleta galvanizada 2"x4"x20" x0.9 mm con refuerzo horizontal entre alturas 1.05 m a 1.35 m y 1.45 m a 1.75 m)</p> <p>Paredes tipo 4 Durock ambas caras</p>	<p>Se utilizó Plyrock en sustitución de la lámina de durock</p>

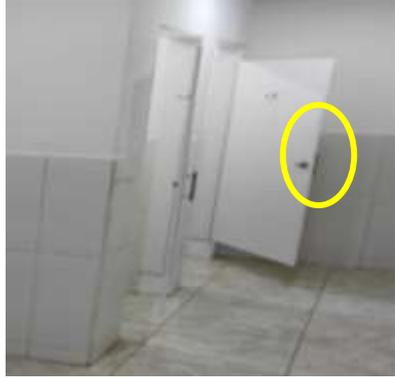
No.	Especificación Técnica / Contrato	Como Construido
26 / 28	<p>P4 Puerta para baños 0.70 m x 1.80 (fibran forrado con formica) (ETAPA 1 y 2) “..contramarcos irán forrados con formica/ incluye <u>llamadores en ambas caras</u>, cerradura tipo pasador, gancho para cartera ...”</p>

<p>En ninguna de este tipo de puertas se encontró los llamadores en ambas caras, solamente en la parte externa.</p>
27	<p>P5 Puerta abatible con perfilería de aluminio color café ancho 1.50 m x 2.10 m (ETAPA 1) “...Las puertas serán de marco de aluminio anodizado color café, ...”</p>

26/28.- Estoy enterado que los llamadores de la cara interna de las puertas de los baños fue una actividad ya subsanada y puede ser corroborada y verificada. (Ver Anexo 3 Adjunto Imágenes)

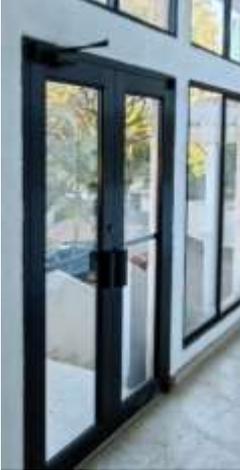
<p>La perfilería utilizada es de color negro.</p>
30/31/32	<p>Ventanas de Marco de Aluminio Color Café y Vidrio fijo. Ventanas de Marco de Aluminio Color Café y Vidrio Corrediza económica. Ventanas de Marco de Aluminio Color Café y Vidrio Abatible. (ETAPA 1) “...a) Toda la ventanería será fabricada con perfiles de <u>aluminio café</u>;... b) No se aceptará ninguna separación entre la pared y el perfil. Cualquier especificación o embone que pueda requerirse, será ejecutada por el Contratista por su cuenta...”</p>

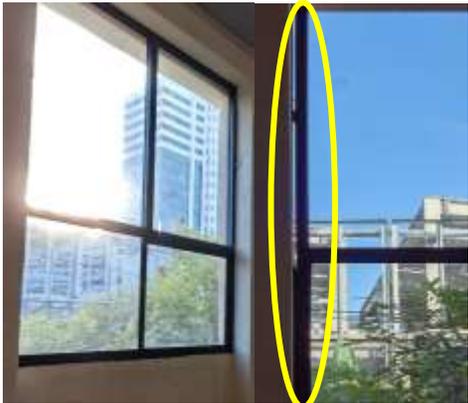
<p>impermeabilizadas, ni poseían el color especificado.</p>

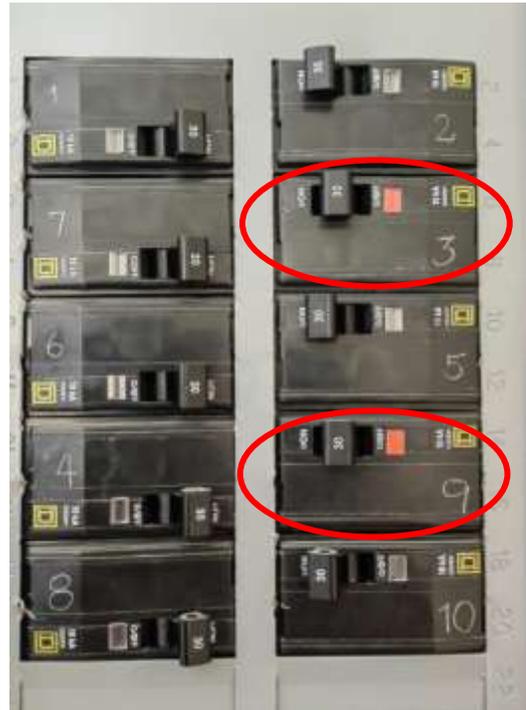
Ilustración 1- Centro de Carga A/A, Etapa I

“Los circuitos de fuerza para los aires acondicionados presentan problemas pues los mismos requieren un breaker de 50 Amp para su adecuado funcionamiento, los colocados son de 30 AMP tal y como se solicitaban en el presupuesto del proyecto.”

En el Informe Final de Obra, marzo, 2022, la Supervisión había reportado problemas en los aires acondicionados 3 y 4, relacionados con cortocircuito en el sistema eléctrico.

Es de hacer notar que los breaker disparados al momento de la verificación in situ, son diferentes a los reportados por la Supervisión en su Informe Final de Obra de marzo, 2022.

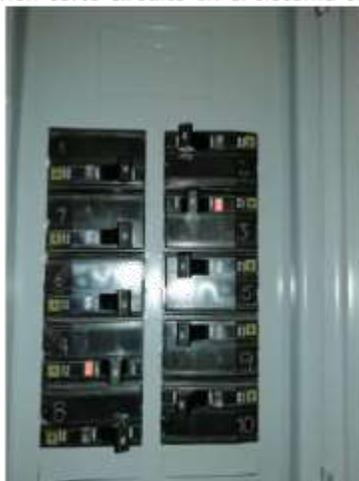
- Revisión de los aires aconicionados 3 y 4 del salón de convenciones de la etapa 1, en la prueba de dicho equipo se encontró que tienen corto circuito en el sistema eléctrico.

*Informe Final de Obra,
marzo, 2022*
