**No. 04/IT/2022/DSP/DAP**

**INFORME DE VERIFICACIÓN TÉCNICA DEL PROYECTO:**

CONSTRUCCIÓN DE EDIFICIO DE AULAS 50 ANIVERSARIO DE LA  
UNIVERSIDAD NACIONAL DE CIENCIAS FORESTALES, PERÍODO 2019

**UNIVERSIDAD NACIONAL DE CIENCIAS FORESTALES  
UNACIFOR**

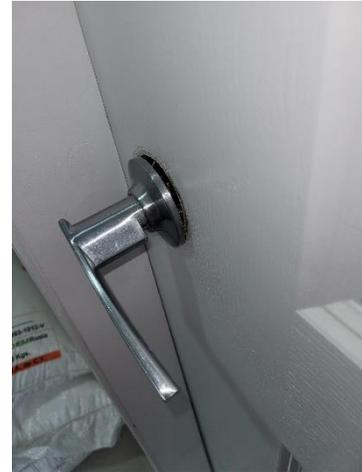
Las actividades de Ventanas, Puertas y Barandales se encontraron algunas puertas internas con llavines en mal estado, puertas metálicas exteriores y ventanas en buen estado.

Ilustración 7- Llavín en mal estado

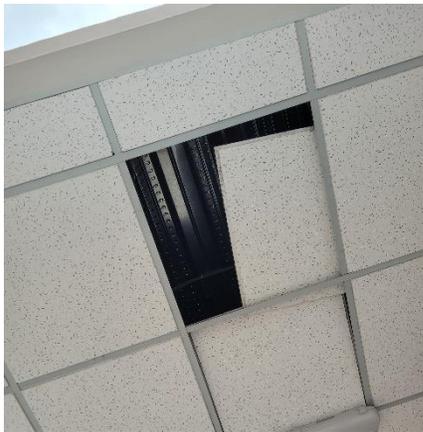
Ilustración 6- Lámina de cielo falso movido

En la Actividad de Cielos, se presentaron algunas piezas de cielo falso movidas, pero ninguna estaba en mal estado o quebrada.

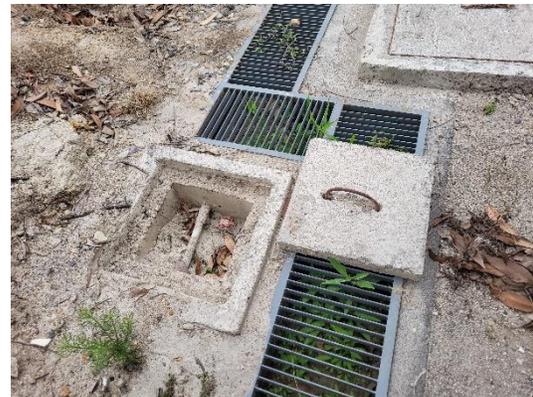
Ilustración 8- Cuneta y Caja de Registro

no se les ha brindado el mantenimiento adecuado, lo anterior debido a que estaban obstruidas por hojas y tierra, cajas de registro con suciedad y también coladeras obstruidas en la azotea creando un gran charco que pudiese originar una erosión a la losa de entrepiso de la azotea.

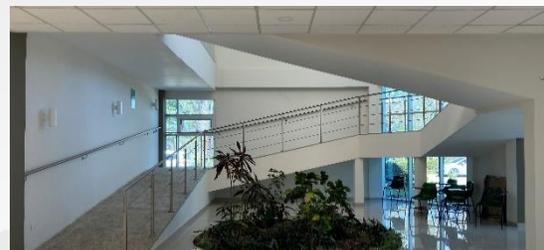
Ilustración 10- Rampa de Acceso al Segundo Nivel

Se construyeron las escaleras y rampa con pedestal, cimentación, soportería, pintura y forrado interior (rampa). Cabe mencionar que la rampa no tenía porcelanato ni zócalo que establecía la actividad como tal, su ficha de costos y especificación técnica.

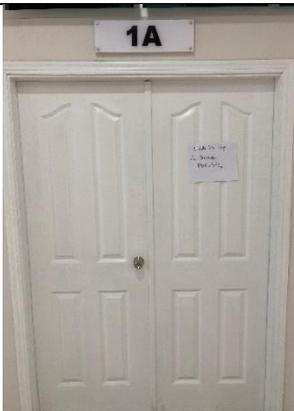
No.	Especificación Técnica	Como Construido
6.20	P-02 Puerta termoformada doble para el interior, modelo lucero o similar P-02 = 2.1 x 1.8 (12 unidades)	Las aulas 1A-5A; 1B-5B, tienen dimensión de 1.50m x 2.10m incumpliendo a la especificación técnica, únicamente las aulas 6A y 6B cumplen con las dimensiones de 1.8m x 2.10m establecidas.

Se recomienda **al Departamento de Servicios Generales y Obras Civiles y Supervisores** que en futuros proyectos a ser ejecutados o en ejecución por UNACIFOR, se realicen con apego estricto al Contrato y a sus anexos, incluyendo eventuales modificaciones, planos y demás documentos relativos al diseño de los proyectos y conforme a las instrucciones por escrito que, en interpretación técnica del contrato y de los citados anexos, diere al contratista el Supervisor

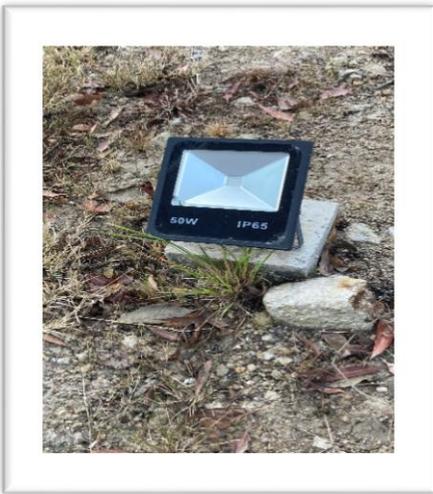
No.	Especificación Técnica	Como Construido
10.43	Suministro e instalación de bañador led de pared, rgb, para uso exterior, 36w, <b>ip67</b> , 240v similar al modelo P24233-36 de sylvania.

<p data-bbox="836 745 1372 821">Se colocaron bañadores led con protección <b>ip65</b>.</p>

**IP67:** Equipo hermético al polvo y protegido contra la inmersión, durante 30 minutos a profundidades 150 mm - 1000 mm.

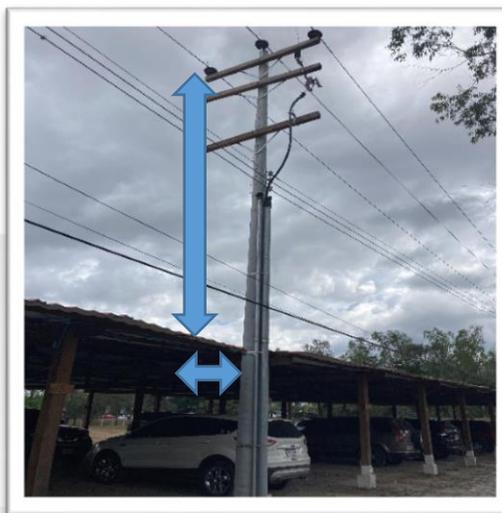
suministrar el servicio de energía eléctrica a las instalaciones de UNACIFOR, tal y como se muestra en la siguiente imagen:

Como se puede observar en la imagen, la distancia entre la línea primaria y el techo del estacionamiento lateral al edificio de aulas del 50 aniversario, es menor a lo regulado por la ENEE.

El no respetar los valores de libramiento o separación de las líneas de alta o media tensión conlleva el riesgo de electrocución para las personas que puedan entrar en contacto de manera directa o indirecta con las líneas, del mismo modo, el contacto de las mismas con las edificaciones de la Universidad provocaría daños debido a riesgo de incendio y falla eléctrica, asimismo, los equipos eléctricos sufrirían daños irreparables.
