Informe de Auditoría de Obras Públicas

Nº 05/2021/DSP/DAP

“Ampliación Instituto Oficial La Ceiba, Código 106829, ubicado en barrio SITRAMCSA, Municipio de la Ceiba, Departamento de Atlántida”

INSTITUTO DE DESARROLLO COMUNITARIO, AGUA Y SANEAMIENTO (IDECOAS)/  
FONDO HONDUREÑO DE INVERSIÓN SOCIAL (FHIS), ACTUALMENTE SECRETARÍA DE  
DESARROLLO COMUNITARIO, AGUA Y SANEAMIENTO (SEDECOAS)

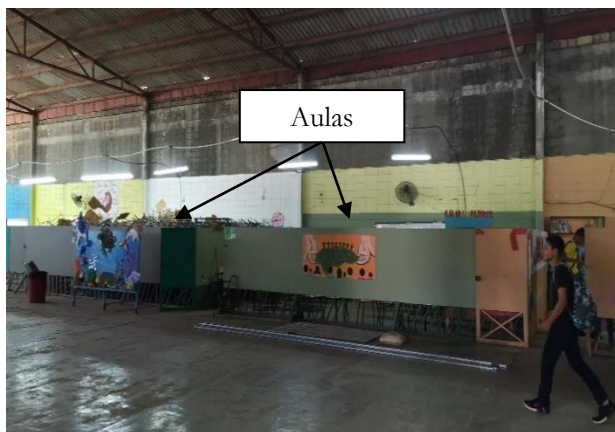
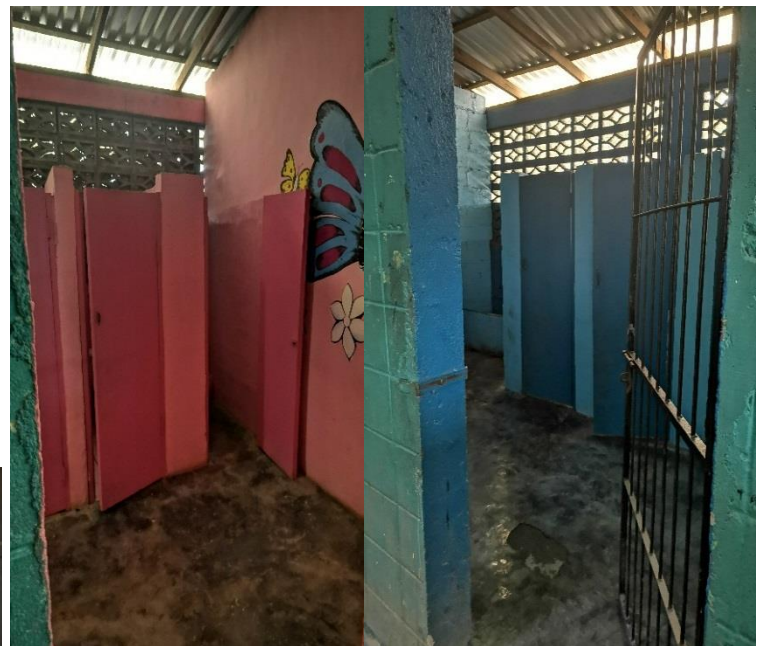
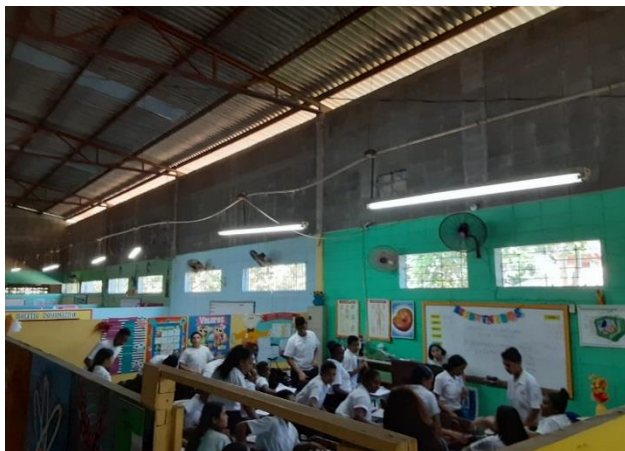
Imagen 2: Situación Actual Nave #1:

Previo a la ampliación, las clases se impartían solamente en una de estas naves industriales cuyas instalaciones físicas no se encuentran aptas para tal fin, cuenta con más de 13 aulas con divisiones de tabla yeso y madera a media altura; así mismo contaban con dos módulos de baños en condiciones deplorables y cinco (5) cubículos en los cuales se encuentran la dirección, subdirección, secretaria y módulos de computación (ver imagen 2 situación actual nave #1).

Las aulas actuales del Instituto Oficial La Ceiba; situación encontrada en donde aún reciben clases los alumnos. Las autoridades manifestaron que estaban a la espera de la una segunda ampliación de las instalaciones.
