No. 06/IT/2021/DSP/DAP

INFORME DE VERIFICACIÓN TÉCNICA DEL PROYECTO:

OBRAS DE FACILITACIÓN DE ACCESO AL RECINTO PORTUARIO DE
PUERTO CORTÉS.

EMPRESA NACIONAL PORTUARIA

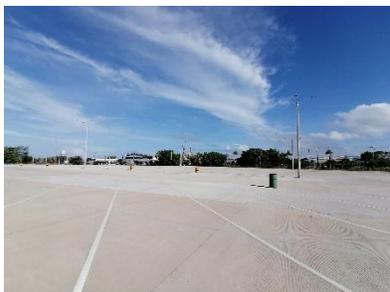
Ilustración 2- Patio de Contenedores

El recorrido inició por actividad de pavimentos, ésta actividad inicialmente consistía en la construcción de pavimento rígido con espesor de 25cm, 5000PSI y losas de 2.50m x 2.50m, posteriormente y antes de iniciar su construcción se cambió la dimensión de las losas a 3.75m x 4.20m, con transporte, colocación, corte, sellado de juntas y curado, al momento de la visita se encontró completamente finalizada esta actividad.

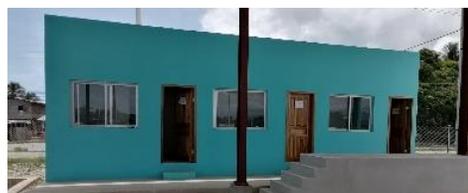
Ilustración 5- Casetas de Vigilancia UPP

Vigilancia UPP, que consistían la construcción de tres casetas idénticas con dimensiones de 3.60m x 3.60m y medio baño cada una de ellas.

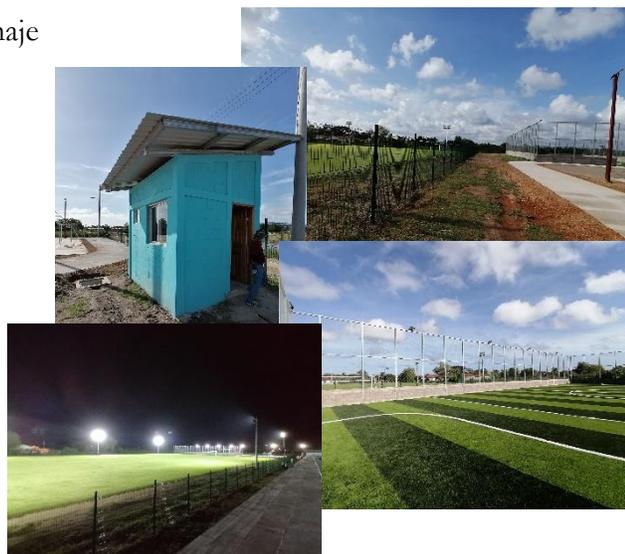
Ilustración 8- Obras del Complejo Deportivo

El campo de fútbol está engramado en su totalidad, con dimensiones de 64m x 100m (la FIFA establece éstas dimensiones mínimas

para partidos de competencias oficiales o internacionales), asimismo, la cancha de fútbol rápido está alfombrada en toda su área y cercada de manera independiente dentro del complejo; la cancha multiusos esta señalizada y posee los elementos para que funcione en varias disciplinas deportivas; la cancha de volibol de playa se encontró sucia, faltaba el colado de la arena, de no brindarse el mantenimiento necesario en un futuro podría perder su funcionalidad.

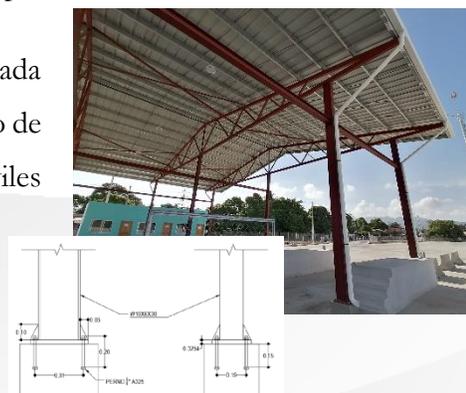
Ilustración 7- Canopy de Acceso y modificación entre columna y pedestal

CANOPY DE ACCESO, es una estructura metálica montada sobre pedestales, fue construido dentro del predio del patio de contenedores, separado del mismo mediante barreras móviles tipo New Jersey, su diseño inicial fue modificado modelando la conexión entre columna W10x6x30 y el pedestal, así como la sección de los pedestales.

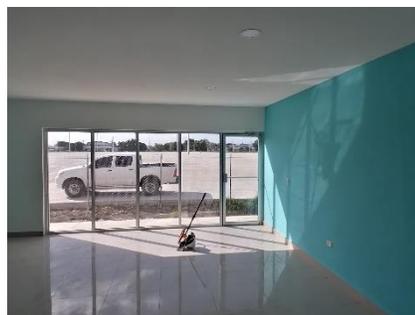
Ilustración 9- Edificio de Oficinas, continuo a la Zona de Facilidades

EDIFICIO DE OFICINAS (7.5mx18.0m), se construyeron 3 módulos de oficinas de 6.00m x 7.50m, haciendo un total entre los tres de 18.00m x 7.50m, cada uno de ellos posee medio baño y su pared frontal es con ventanal de vidrio, todos los detalles y acabados se encontraron en buen estado.

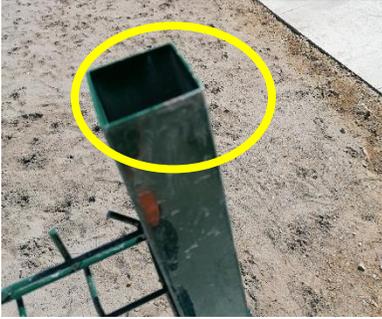
No.	Especificación Técnica	Como Construido
8.01.12	<p>Cerco campo de Fútbol con rejilla Electro-soldada Galv. (H=6'), con postes $\phi 1\frac{1}{2}''@2.50m$, fijado mediante soldadura, con poste de HG $1\frac{1}{2}''$ y pilón de concreto $0.30x0.30x0.50m@2.50m$</p>

<p>Se utilizó postes cuadrados de $2''x2''$ fijados mediante abrazaderas y no por electrosoldadura</p>

El poste colocado en el cerco de malla electrosoldada perimetral e interno instalado en el polideportivo, en efecto corresponde a un poste cuadrado de 2" x 2", en la descripción de la actividad, se describe un poste de 1 W) consideramos que el cambio en cuanto al tamaño del poste más que un incumplimiento de especificación obedece a una acción de mejora en cuanto a la actividad como tal, ya que según especificación del producto para la instalación de este tipo de malla en general corresponde a un poste cuadrado de 2", es decir de la misma característica del poste instalado en el proyecto, por otro lado el poste que se instaló tiene una protección plástica anticorrosiva que lo protege entre otros, de la salinidad.

Por otro lado, en la observación del informe de auditoría se menciona también que la malla electro soldada se fijó a los postes por medio de abrazaderas y no por electrosoldadura, es importante aclarar que lo anterior se llevó a cabo en cumplimiento de lo establecido durante el proceso de licitación del proyecto de acuerdo a las consultas que realizaron los oferentes; en la aclaración del 01 de febrero de 2019, en la pregunta 104 de dicho documento claramente se especifica de qué manera se fijará la malla al poste (ver aclaración).

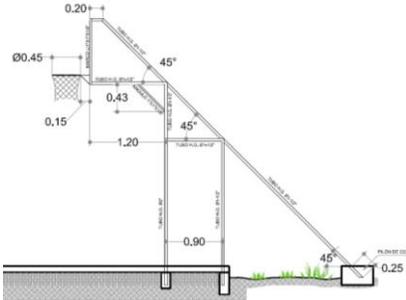
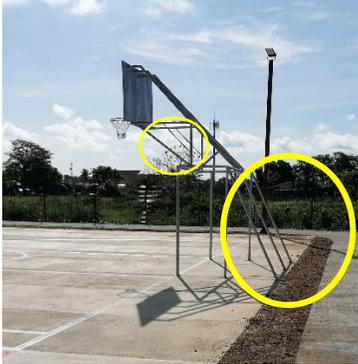
8.05.2	<p>Marcos, para fútbolito, canasta de Baloncesto y postes de voleibol</p>

<p>El tubo de soporte no está a 45°</p>
9.02	<p>Columna metálica perfil W10x6x30 L: 6m, incluye placa de base de $12''x12''x1''$, instalación soldadura estructural con E7018, pintura anticorrosiva 2 capas pernos de anclaje de grado 60 de $\frac{3}{4}'' x 12''$ con tuercas y arandelas</p>

En las observaciones presentadas en el informe de auditoría se menciona que no se construyó esta estructura de acuerdo al detalle establecido en el plano PD-09 del diseño del proyecto, específicamente hacen referencia a un elemento de tubo HG de 1 Vz" de diámetro cuya ubicación en cuanto al marco de las porterías era a 45 grados; tenemos que aclarar que no era factible colocar dicha estructura de esa manera, ya que la misma se hubiese situado en una de sus dos cabeceras en medio de la acera construida y que sirve como pista de ejercicios y en la otra cabecera dentro de la cancha de volibol de playa. Para poder colocar de la forma en que se establece ese tubo en los planos, se tendría que haber separado la cancha multiusos tanto de las aceras que sirven como pista de ejercicios como de la cancha de volibol playa, o en su defecto reducir el tamaño de la o las canchas antes mencionadas, lo que indudablemente hubiera modificado las áreas mínimas ya normadas para las canchas deportivas construidas; adicionalmente, en la cláusula SEGUNDA "**OBJETO DEL CONTRATO**", numeral 1.2.3 ACTIVIDADES DE DIRECCIÓN TÉCNICA EL CONSULTOR inciso 9 del Contrato de Supervisión que textualmente dice:

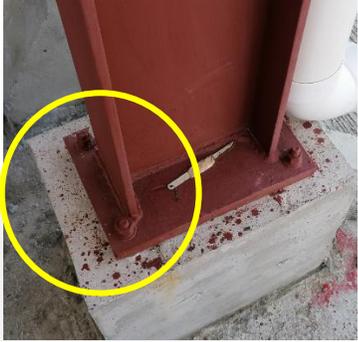
<p>Faltan los rigidizadores</p>

En contraposición a lo mencionado en el informe de auditoría sobre el incumplimiento de la especificación técnica aplicada a esta actividad, se aclara que en ningún momento se ha contravenido la misma, lo anterior lo soportamos de acuerdo a las siguientes aclaraciones:

Como se puede leer en la descripción anterior en ningún lugar del texto se menciona la palabra "rigidizador" o un sinónimo, en tal sentido no se ha incumplido la especificación técnica.
