***INFORME DE AUDITORÍA DE OBRAS PÚBLICAS  
N° 08/2013-DSP***

***“Sustitución del Techo del Hospital Salvador Paredes de la Secretaría de  
Salud”, Promovido por PRONASSA.***

***Período Comprendido  
06 de abril del 2011 al 02 de mayo del 2013***

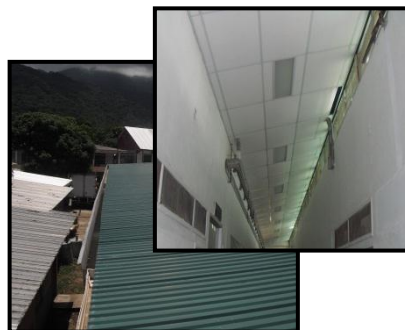
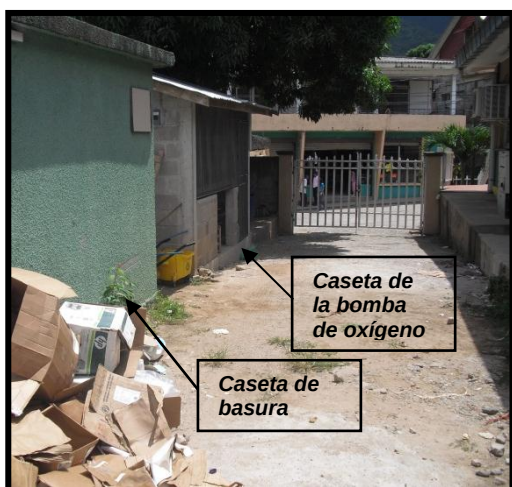
- 4) Dentro de los elemento evaluados se encontró que las tuberías que van de la bomba de vacío duplex, con control de vacío de 0-25 pulgadas de mercurio con tanque de 130 galones, al manifold de oxígeno, no poseen ningún tipo de recubrimiento, mismas que salen directamente del suelo cerca de la caseta de basura, motivo por el cual podrían ser contaminadas, asimismo, camiones pesados llenos de materiales y/o medicamentos se estacionan en esa misma área, que pudieran ocasionar más adelante daños a la tubería

enterrada sin protección.

2. Se recomienda que cuando las tuberías que transportan gases médicos se encuentren bajo tierra, sean revestidas y protegidas contra cualquier contaminación y transferencia de carga a la que pudieran ser sometidas.

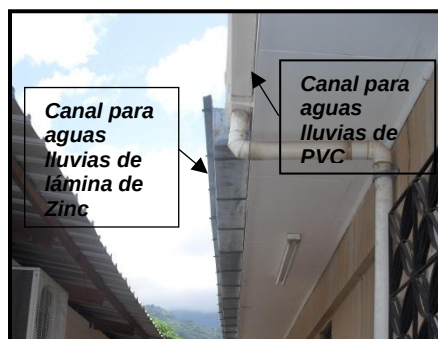
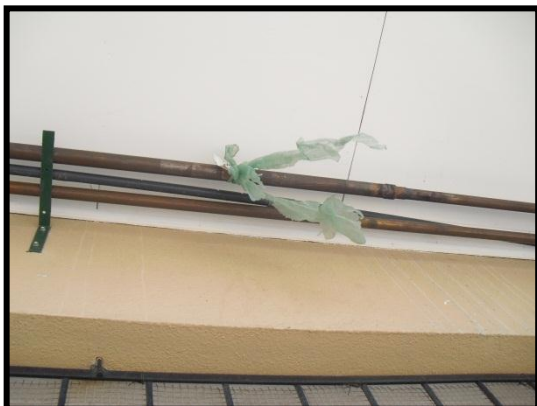
- 5) Se colocaron dos tipos de canal para aguas lluvias, 37.30ml de canal fabricado con lámina de zinc (nuevo) y 11.00ml de PVC (ya existía en el sitio), las bajadas del canal de lámina de zinc se dejaron sobre la acera perimetral del hospital, por lo que toda el agua que baja del canal cae directamente sobre la acera y parte del estacionamiento del hospital.

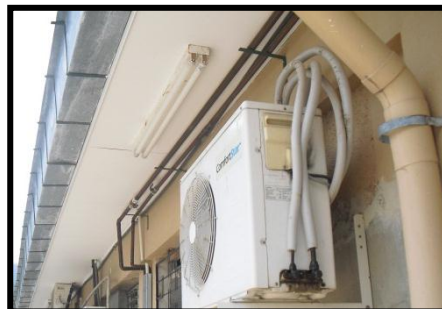
6) La tubería de cobre aérea que se encuentra soportada en colgantes metálicos, que conduce de la bomba de oxígeno al hospital, presenta fugas en algunos puntos de soldadura, mismos que fueron verificados durante visita, cabe mencionar que la bomba de oxígeno aún no se encuentra en funcionamiento, debido a que falta la instalación de los manómetros en cada uno de los puntos donde se abastecerá de oxígeno, hasta ese momento

dicha bomba permanecerá apagada.

8) La red que conduce el oxígeno horizontal o vertical, están soportadas adecuadamente por medio de platinas o ángulos, las cuales reúnen las propiedades de resistencia y calidad necesaria acorde con los diámetros utilizados y la longitud de las tuberías.

3. Se recomienda que en futuros proyectos que impliquen soldaduras en tubería de cobre que transporta gases que emite el manifold de oxígeno y la bomba de vacío, verificar exhaustivamente los puntos de soldadura y los procedimientos para realizar las mismas, con la intención de evitar fugas en la soldadura que impida el correcto funcionamiento de las instalaciones realizadas.

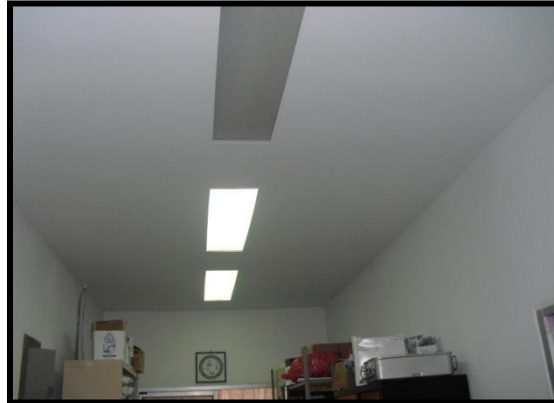
10) Se encontró que toda la iluminación se encontraba funcionando correctamente; tratándose de la iluminación como la cantidad de luz en el punto focal del trabajo, de este modo, se estableció de acuerdo con el tipo de tarea visual que se debe ejecutar dentro del Hospital, cuanto mayor sea la concentración visual en detalles y menudencias, teniendo especial cuidado en el área de quirófanos.

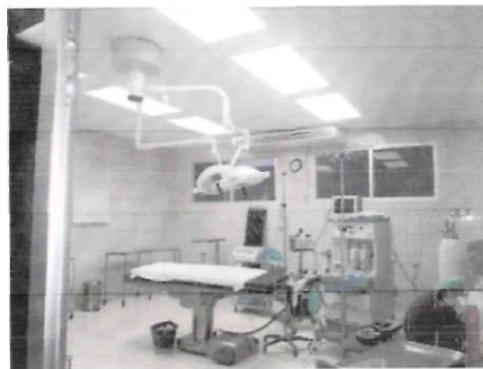
Quirófano I

Lámparas 4x40 w (12 Unidades)

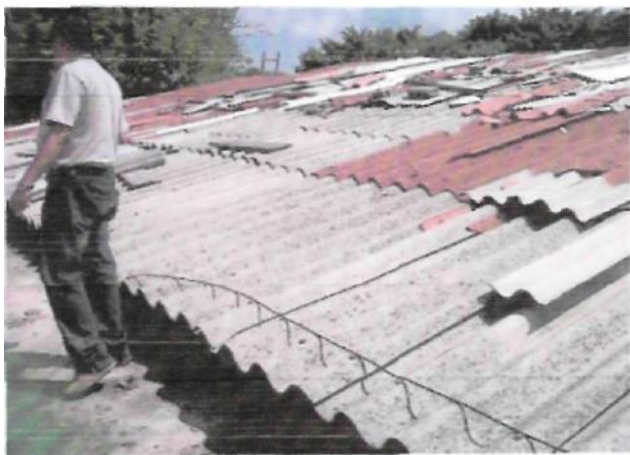
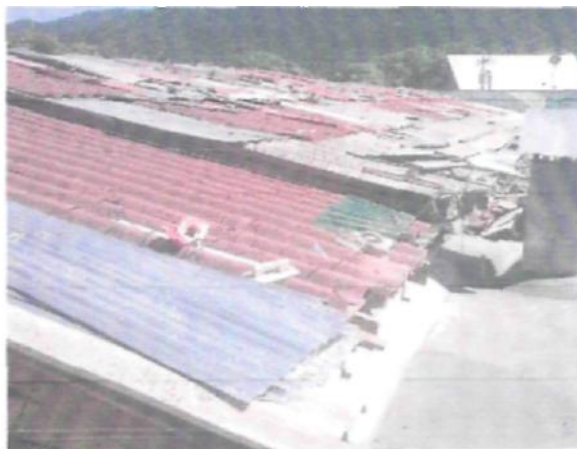
*Por esta situación se formuló el proyecto de “Sustitución de Techos en el Hospital Salvador Paredes”.*

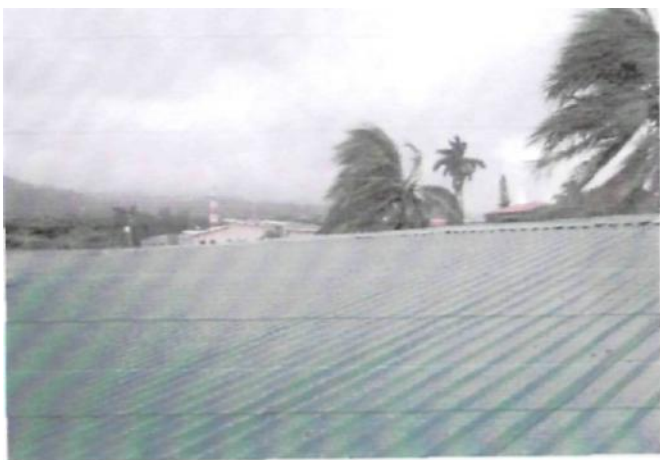
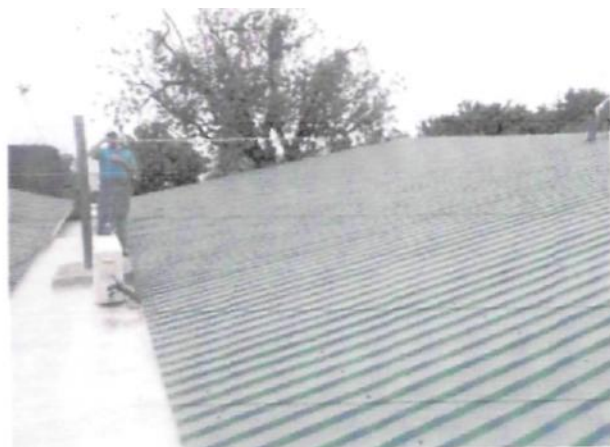
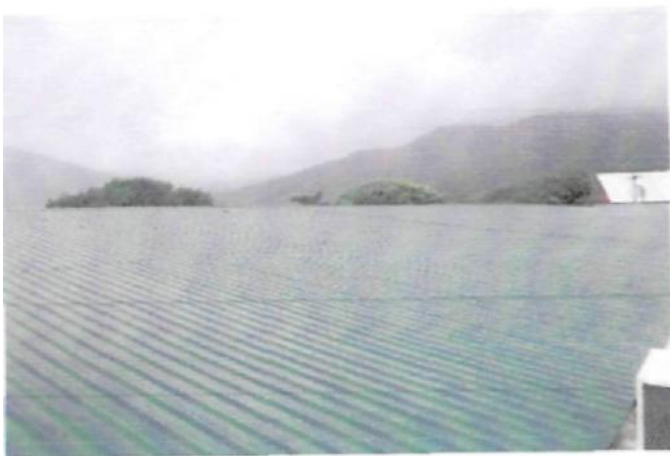
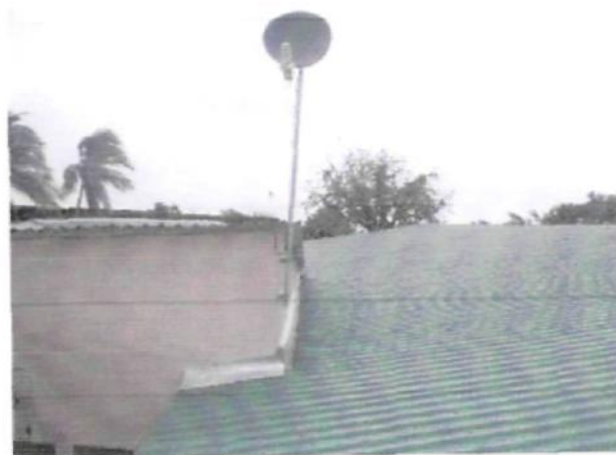
*Trabajo final de la “Sustitución de Techos en el Hospital Salvador Paredes en Trujillo, Departamento de Colón”.*

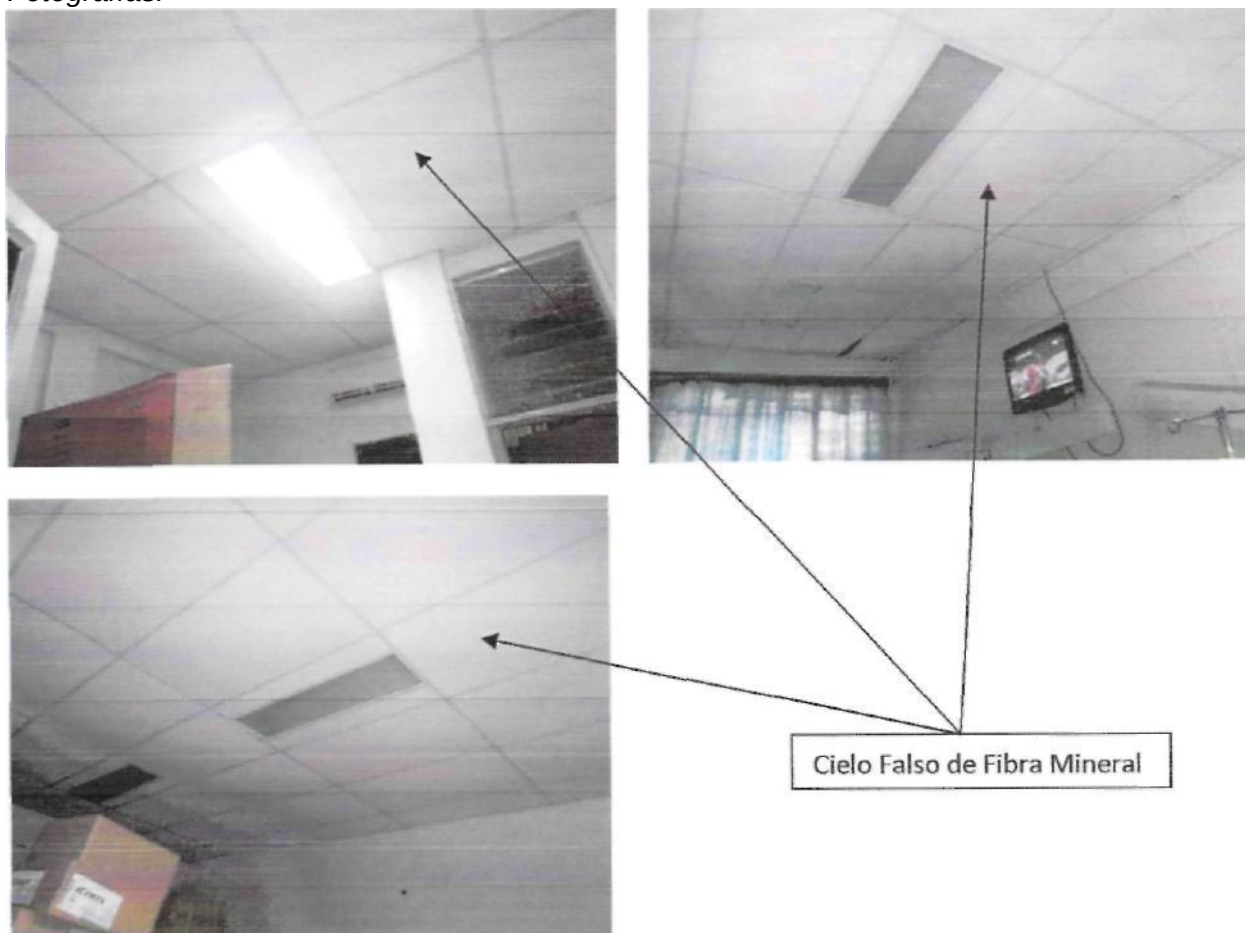
Fotografías:

- 15) Del levantamiento del encielado se encontró una diferencia de 244.73 m<sup>2</sup> de cielo falso de fibra mineral, del mismo modo, la cubierta de techo con lámina troquelada trapezoidal se encontró una diferencia de 22.00m<sup>2</sup> en el edificio 1 y 60.60m<sup>2</sup> en el edificio 2, haciendo un total de 82.60m<sup>2</sup> en comparación con lo contratado<sup>3</sup>.

1. Se recomienda que en proyectos futuros en los cuales se considere colocar cielo falso suspendido en fleje metálico, se estime utilizar pasadores en el mismo, lo anterior con la finalidad de evitar que en zonas cerradas el aire acumulado suspenda las láminas del cielo falso colocadas, siendo importante tomar en cuenta dejar libre las áreas donde existan cruces de instalaciones eléctricas, sanitarias y de aire acondicionado, donde por revisiones de mantenimiento sea necesario remover las mismas, de acuerdo a las especificaciones técnicas que se utilizan para este tipo de encielados.
