INFORME DE AUDITORÍA DE OBRAS PÚBLICAS

No.09/2018/DSP-DAP

PROYECTO “AMPLIACIÓN Y MEJORAMIENTO

CARRETERA LA ESPERANZA- CAMASCA”,

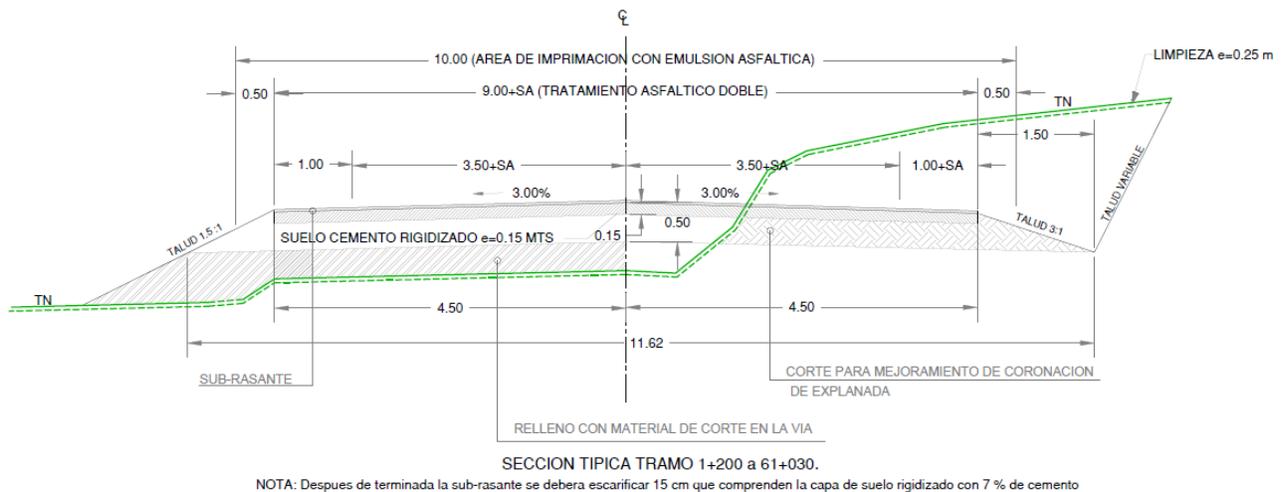
Ilustración 4- Sección Típica de la Estación 1+200 al 61+030

La segunda visita al proyecto se realizó el período comprendido del 19 al 23 de marzo de 2018, en esta ocasión el proyecto se encontró casi finalizado, completamente pavimentado, trabajando en actividades tales como: limpieza y sellado de juntas del concreto hidráulico, enchapado en cunetas, reparación de losas que presentaron desgaste, grietas y fisuras del pavimento de concreto, así como en la estabilización con suelo – cemento en tramos que habían presentado problemas en su capacidad de carga.
