Informe de Auditoría de Obras Públicas

N° 11/2019/DSP/DAP

Proyecto “Construcción de Graderías en Campo de Futbol “Campo Sol” en barrio El Campo Sol, en la ciudad de Choluteca, departamento de Choluteca y Construcción de Graderías en Campo de Futbol “Las Colinas” en barrio Las Colinas, en la ciudad de Choluteca, departamento de Choluteca”

Secretaría de Infraestructura y Servicios Públicos (INSEP)

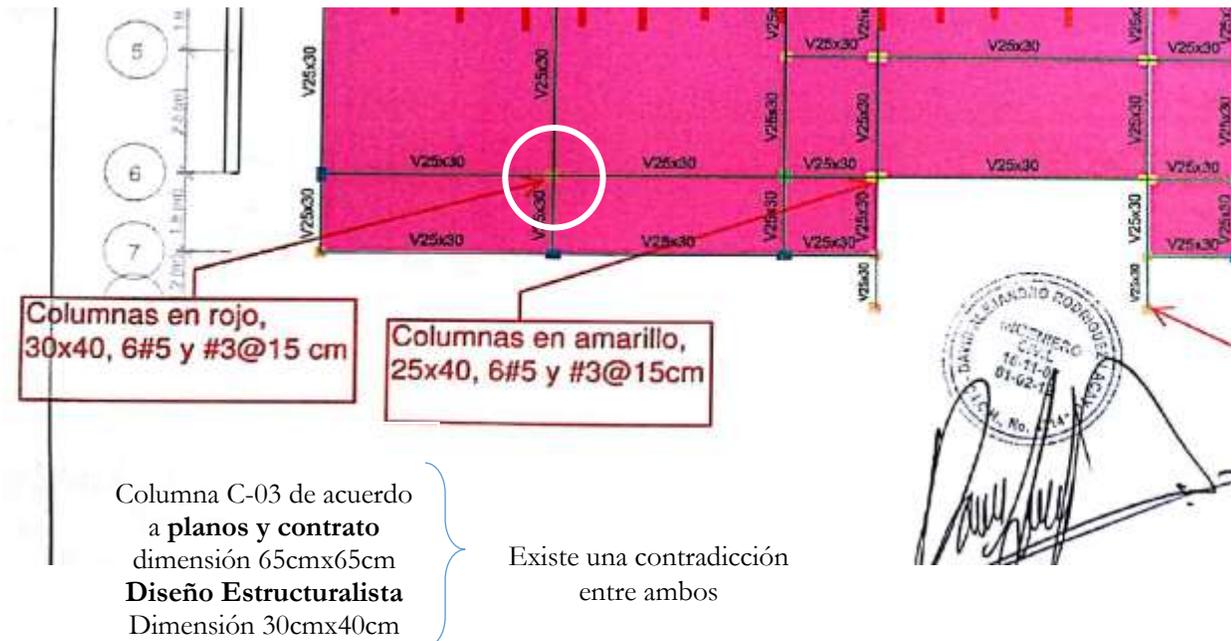
Diseño del Estructuralista  
(Ver detalle Columna C-03 eje C6)

Columna C-03 de acuerdo a planos y contrato  
dimensión 65cmx65cm  
**Diseño Estructuralista**  
Dimensión 30cmx40cm

Existe una contradicción entre ambos

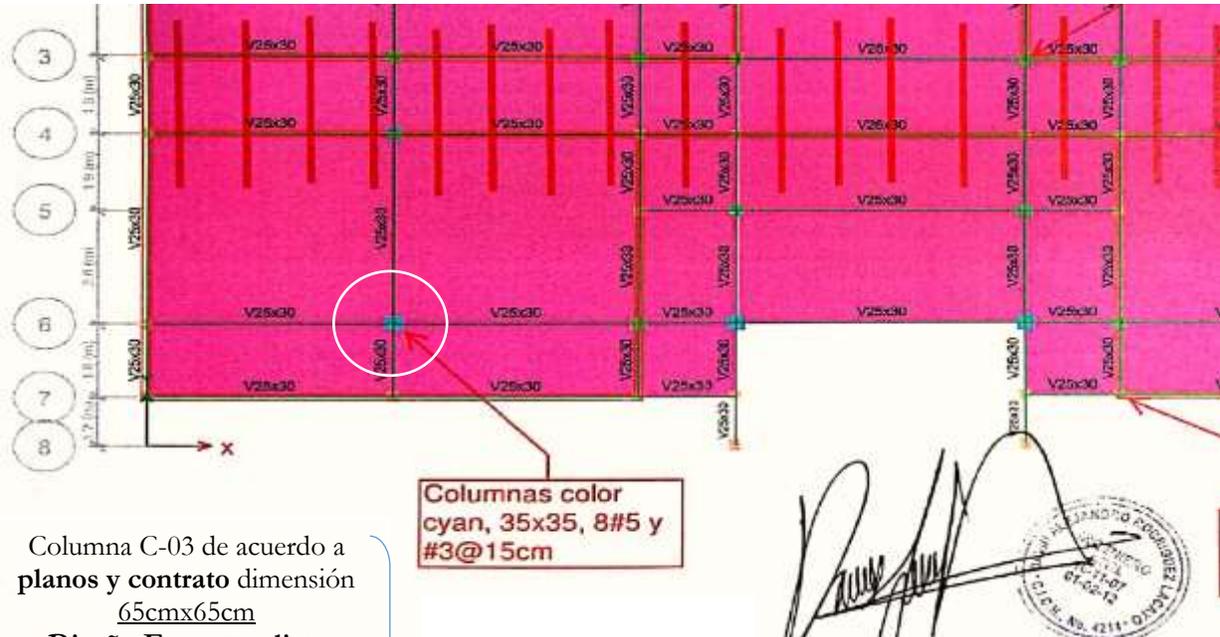
(Ver detalle, misma Columna C-03 eje C6)

Columna C-03 de acuerdo a planos y contrato dimensión 65cmx65cm

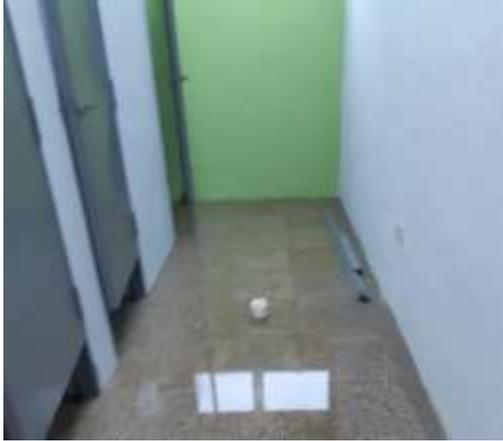
Campo de Futbol "Campo Sol"		
Nº	Actividad	Evidencia Fotográfica (fotos tomadas entre el 8 al 12 de Julio)
2	Coladeras en cada núcleo de baños ubicada en pasillo de circulación. (en la imagen se encuentran inundados por una fuerte lluvia que azotó en la zona)

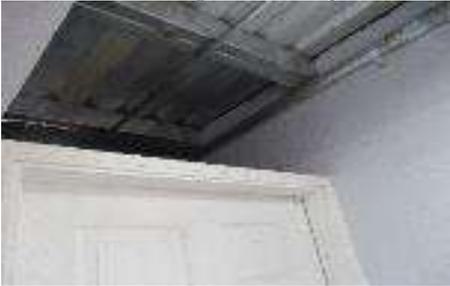
1	Pared de durock: pared de durock e=0.12m	<p>Cuarto de máquinas en segundo nivel</p>

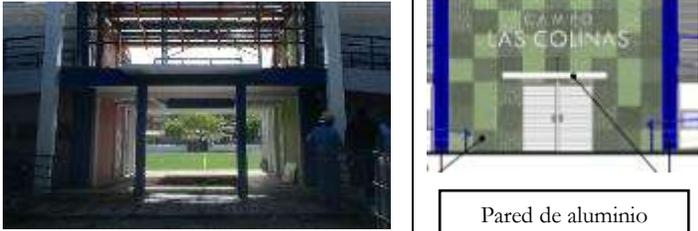
2	Instalación de estructura con lámina microperforada

<p>Pared de aluminio perforada</p>

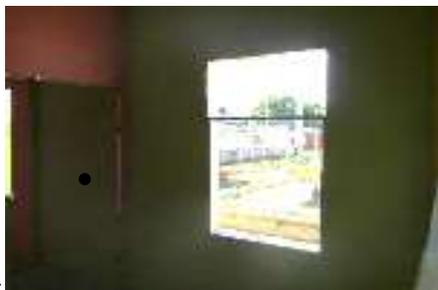
<p>Esta puerta no se había instalado aún, se encuentra ubicada en sala de oficinas.</p>
4	P-04: Puerta de 0.60x1.50m. Una hoja abatible de metal.

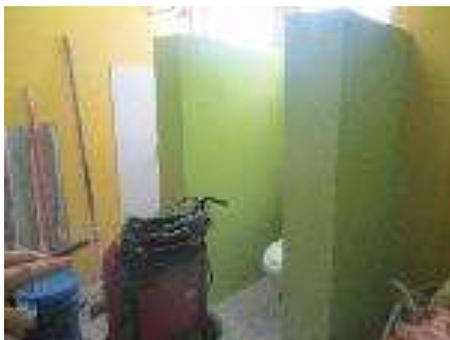
<p>Faltaba instalar puertas en camerinos árbitros.</p>

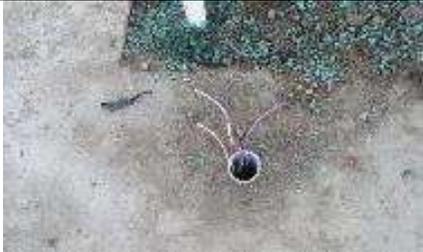
Instalación sin finalizar de spot LED (acera entrada a gradería)
11	Lámpara para gradas 50 W

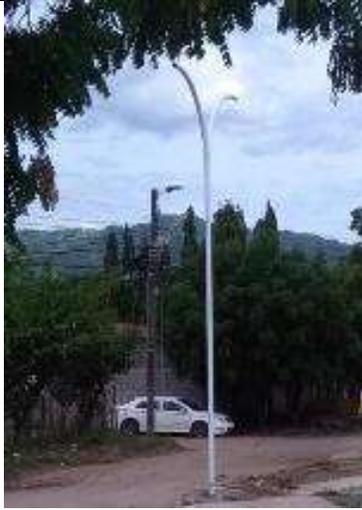
<p>Parales en plaza pequeña están incompletas.</p>
14	Bancas de concreto: Dimensiones 1.80x0.70m. Capacidad para 2 personas sentadas

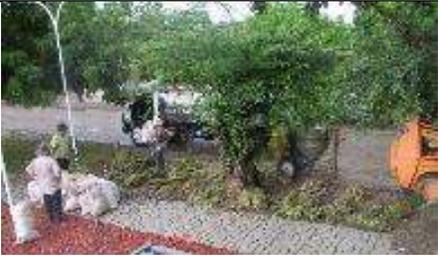
<p>Colocación de grama en plaza exterior durante visita técnica.</p>

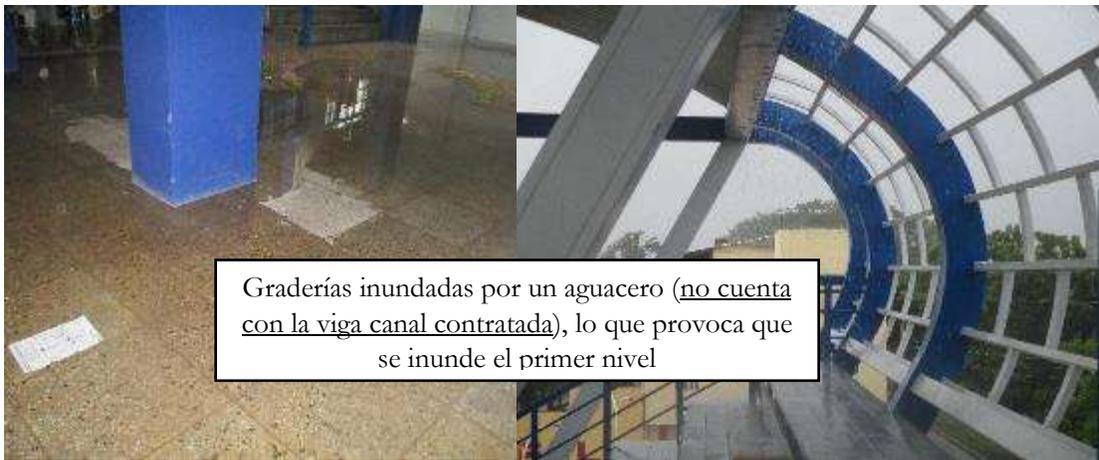
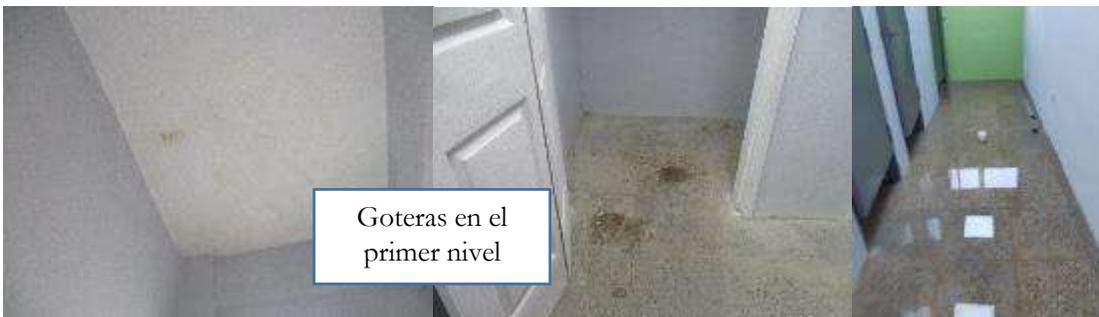
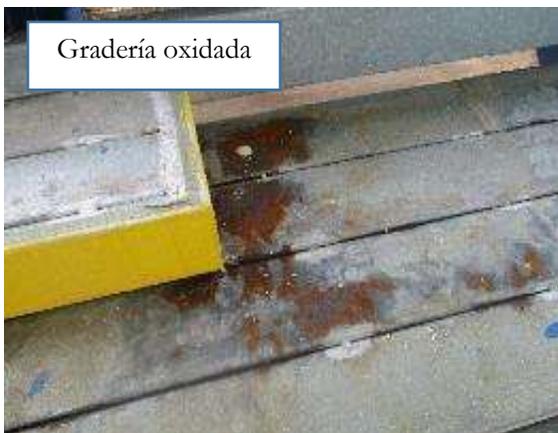
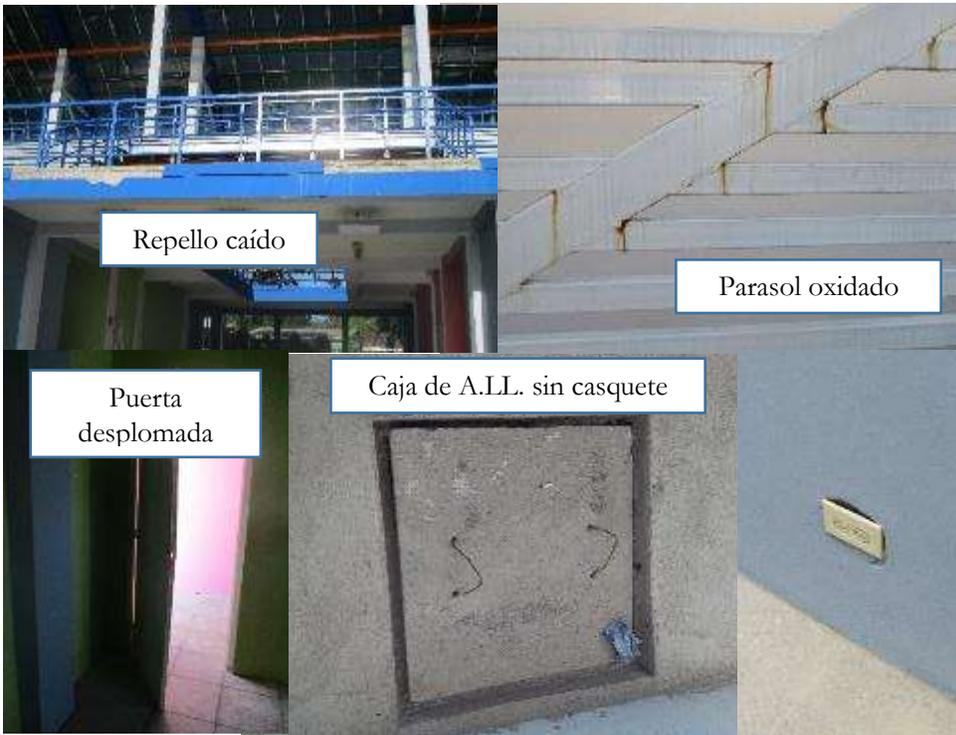
**8. SE ENCONTRARON DEFECTOS EN LA OBRA, DIRECTAMENTE VINCULADOS CON LA CALIDAD EN LA CONSTRUCCIÓN Y LA SUPERVISIÓN DE LA MISMA**

Del levantamiento de obra en campo del Contrato No.131/CO/CN/DGOP/INSEP/2017 del Proyecto: “Construcción de Graderías en Campo de Futbol “Campo Sol” en Barrio el Campo Sol, en la Ciudad de Choluteca, Departamento de Choluteca, Construcción de Graderías en Campo de Futbol “Las Colinas” en Barrio Las Colinas, en la Cuidad de Choluteca, Departamento de Choluteca.”, se identificaron ciertos defectos vinculados a la construcción, cabe mencionar que se encontraba bajo Supervisión, evidenciados a continuación:

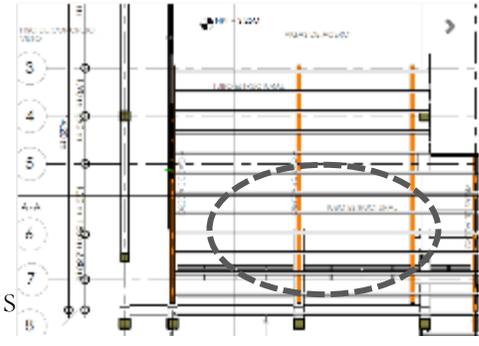
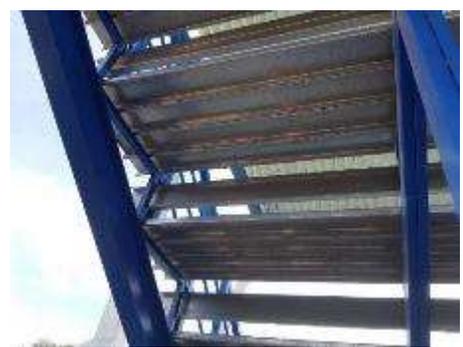
Campo Sol			
N°	Actividad (Contrato)	Solicitado (Contrato de Construcción, Planos)	Encontrado (Visita Técnica TSC)
1	Columna de 65cm x 65cm C-03	Columna de 65cm x 65cm	Se encontraron varias dimensiones, como ser: 30cmx30.5cm, 29cmx39cm, 33cmx29cm
2	Columna de 40cm x 40cm C-02	Columna de 40cm x 40cm	Se encontraron varias dimensiones, como ser: 47cmx31.5cm, 44cmx29.5cm, 30cmx30cm, 31.5cmx23cm
3	Columna de 35cm x 35cm C-01	Columna de 35cm x 35cm	Se encontraron varias dimensiones, como ser: 29cmx30cm, 30cmx30.5cm, 32.5cmx30cm, 28cmx43cm
4	Graderías

<p>No se colocó tubo</p>
5	Pasamanos con tubo estructural de sección circular:

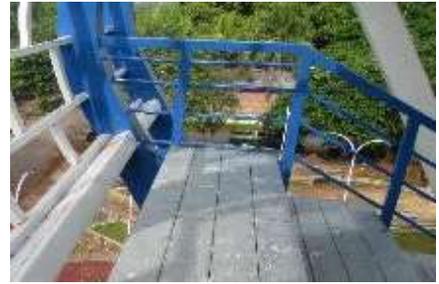
<p>No lleva tubo estructural redondo en la parte superior</p>

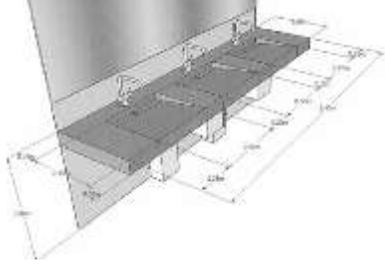
<p>Debió tener paredes divisorias y estar dividido superficialmente</p>
11	Pila de urinario	Pila de urinario

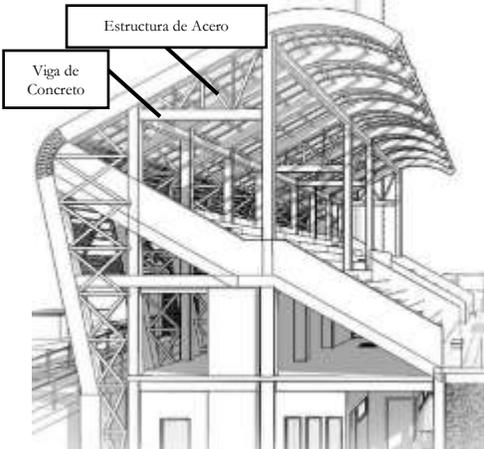
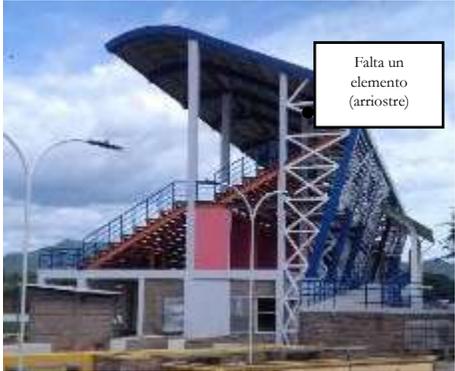
Campo Colinas			
Nº	Actividad (Contrato)	Solicitado (Contrato de Construcción, Planos)	Encontrado (Visita Técnica TSC)
1	Estructura de Techo

No se encontró la viga de concreto y estructura de acero señalados en lo solicitado.

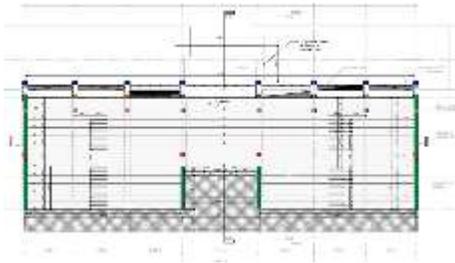
<p>No se instalaron dichas gradas de 1.50x0.42.</p>

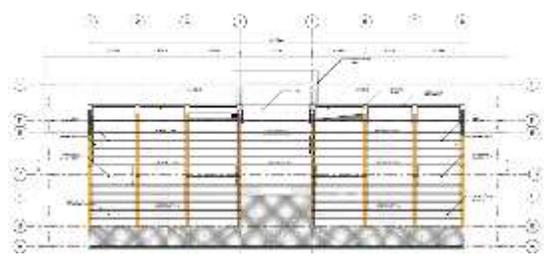
<p>La estructura de la gradería está conformada por perfiles I de 6" x 10 1/2 y por canaletas enchachadas de 6"x2" las cuales están ubicadas en el mismo sentido del perfil I; lo cual no concuerda con lo propuesto en planos.</p>

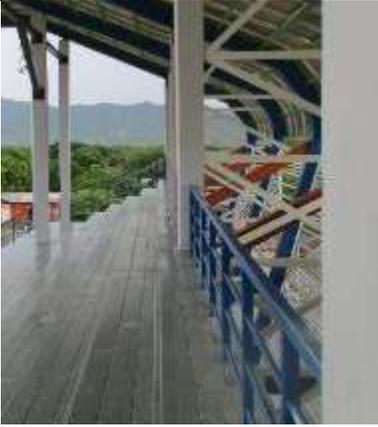
<p>Aquí solamente hay 3 tubos circulares de 1 ½” colocados horizontalmente.</p>
8	Pasamanos en rampas: Pasamano de tubo estructural de 1" h=0.30m, postes @ 1.70m y travesaños @0.30m	<p>De acuerdo al detalle presentado en preguntas y respuestas: Tubo estructural cuadrado de 3”, Tubo estructural redondo de 3”, tubo estructural redondo de 1 ½”. h=0.90 m, postes @ 1.68m y travesaños @0.30m</p>

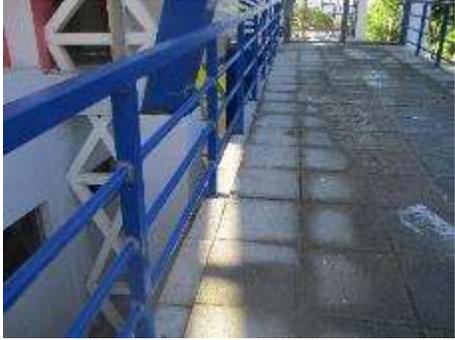
<p><b>PASAMANOS GRADAS Y RAMPA (CAMINO SOL Y COLINAS)</b></p>	<p>El pasamano está conformado por tubo rectangular de 2"x2" y tubo circular de 1 1/2". postes @1.10 y travesaños @0.25.</p>

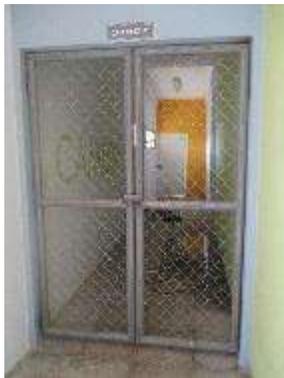
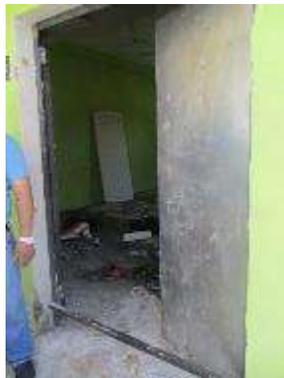
<p>De las 3 unidades contratadas, la que está en el salón de usos múltiples, no cumple con lo solicitado. Lámina y ángulos.</p>

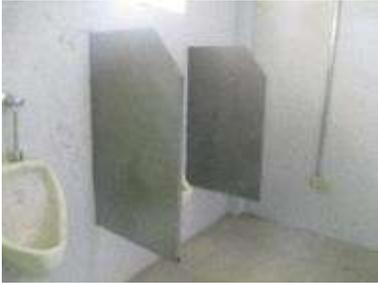
20	Pila de Urinarios	Pila de urinarios.	Se instalaron urinarios.
