**INVESTIGACIÓN ESPECIAL
PRACTICADA A LA
DIRECCIÓN GENERAL DE CARRETERAS DEPENDIENTE
DE LA SECRETARÍA DE INFRAESTRUCTURA Y SERVICIOS
PÚBLICOS (INSEP) AHORA SECRETARÍA DE
INFRAESTRUCTURA Y TRANSPORTE (SIT)**

**INFORME
N° 005-2021-DIPI-DGC/INSEP-A**

**PERÍODO COMPRENDIDO
DEL 01 DE ENERO DE 2018
AL 31 DE DICIEMBRE DE 2020**

2. OBRAS DE PAVIMENTACIÓN QUE PRESENTARON DAÑOS Y OTRAS CON DIFERENCIAS DE ACTIVIDADES NO EJECUTADAS POR NO CUMPLIR CON LAS ESPECIFICACIONES TÉCNICAS Y TÉRMINOS CONTRACTUALES

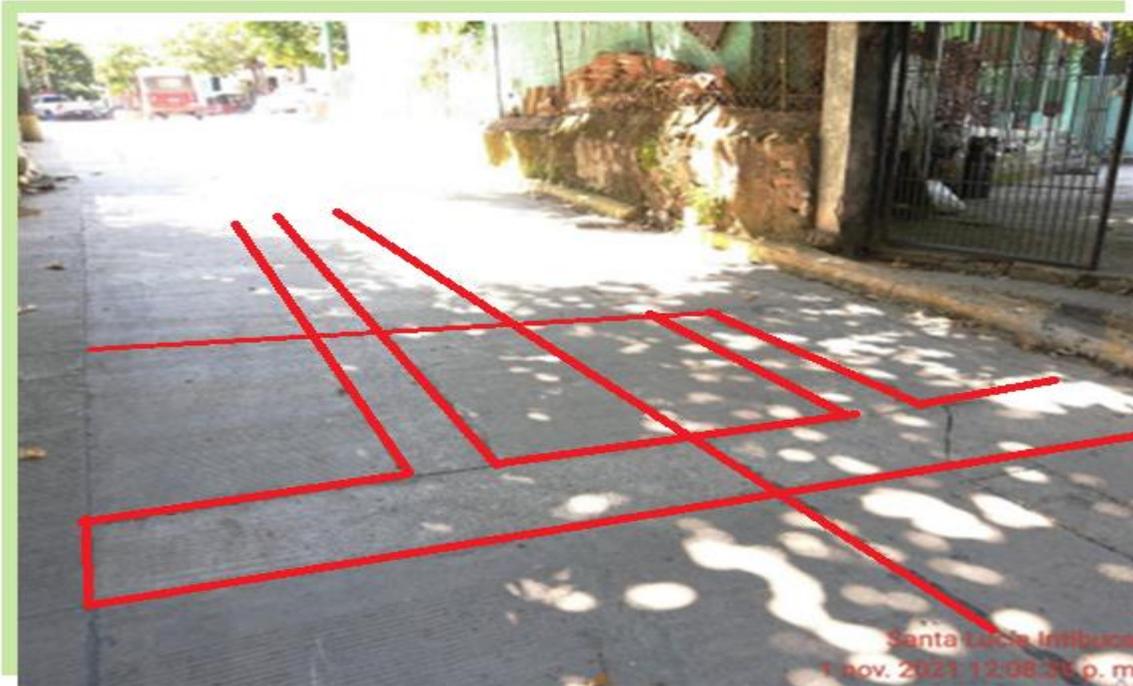
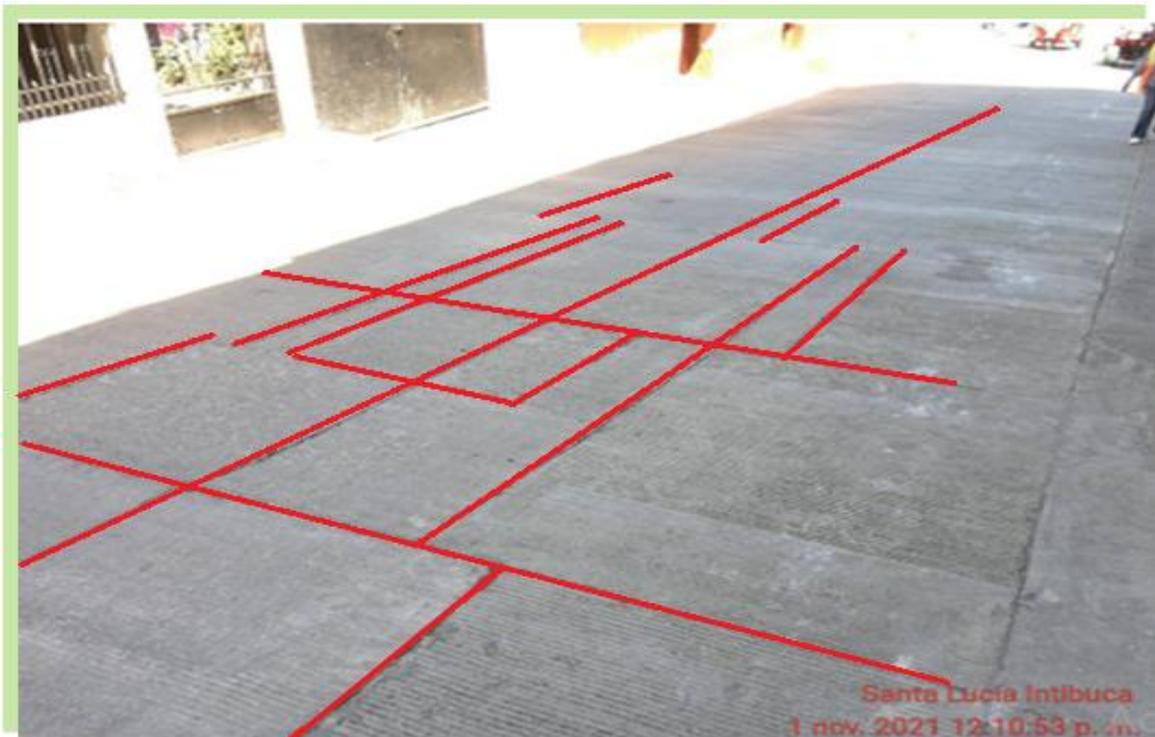
En esta imagen se aprecia el mal proceso constructivo del corte y sellado de juntas

En las fotografías anteriores se pueden observar las deficiencias del pavimento que se muestran en el informe del Ingeniero Auditor en proyectos, en donde se ven los parches y cortes de juntas incorrecto, ya que no siguieron el proceso constructivo correcto, ni siguieron ninguna norma de corte de juntas de dilatación, tal y como lo manifiesta a continuación: “Se procedió con la medición de losa del pavimento, se tomó la longitud mediante estaciones a cada 10.00 m una de otra, dentro de cada estación, se tomaba las dimensiones de la losa del pavimento, como la longitud, la altura y el ancho, para obtener el volumen (m^3), que es la unidad contractual de medición de esta actividad, y se obtuvo un volumen en campo de 240.04 m^3 , mientras que en la orden de cambio no. 1, se encontró una cantidad de 240.00 m^3 , con lo cual el contratista individual Ing. Bayardo José Marroquín, cumplía con esta cantidad contractual de losa de concreto Hidraulico de $f'c$ 4,000psi $e=15cm$ (incluye corte, curado y sellado de juntas), sin embargo al realizar una inspección minuciosa en las pastillas que conformaban la losa del pavimento, se pudo observar que presentaban más desgaste, comparadas con el resto de las pastillas del pavimento, lo que significaba que se había utilizado una resistencia a la compresión del concreto menor a la de 4,000psi como lo especifica el contrato, lo cual implicaba una reducción en los costos en esta actividad ejecutada, por haber empleado un concreto menor de 4,000psi, en comparación con lo que se había pagado contractualmente, por lo que se hizo una remediación junto el contratista individual responsable de este proyecto, y dio un resultado de catorce (14) “parches” que presentaban este problema de menos de 4,000psi, además que el corte de las juntas de estas pastillas no cumplían con las especificaciones técnicas para juntas de losa de pavimento, por lo cual, por los problemas mencionados se encontró una diferencia, que equivale a la cantidad en volumen de 34.14 m^3 , que multiplicado por el precio unitario contractual de esta actividad que es de L. 6, 034.56, donde se obtuvo un monto de **L. 206, 019.88**, de pastillas de losa de pavimento que no cumplía con la especificación técnica de 4,000 psi y juntas de expansión y contracción mal dimensionadas, por lo cual, el contratista individual responsable Ing. Bayardo José Marroquín, procedió a su reparación, haciendo uso de la garantía de calidad de este proyecto.”

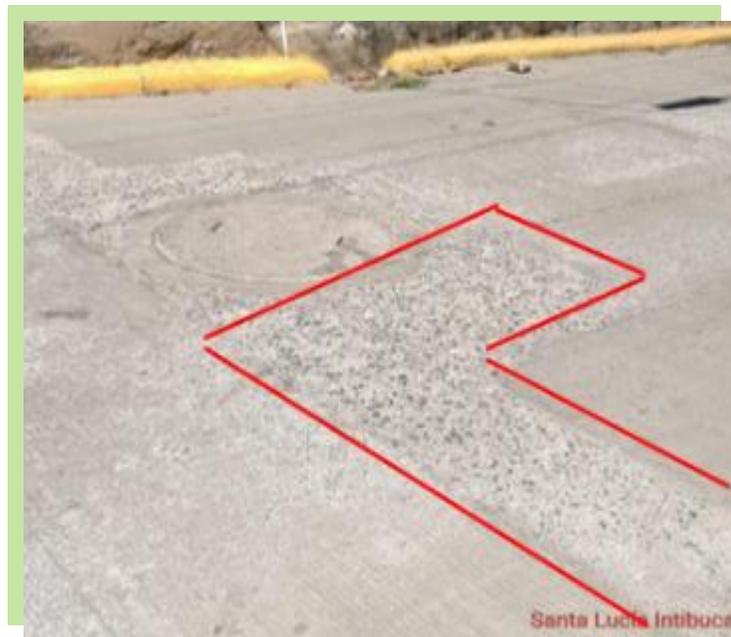
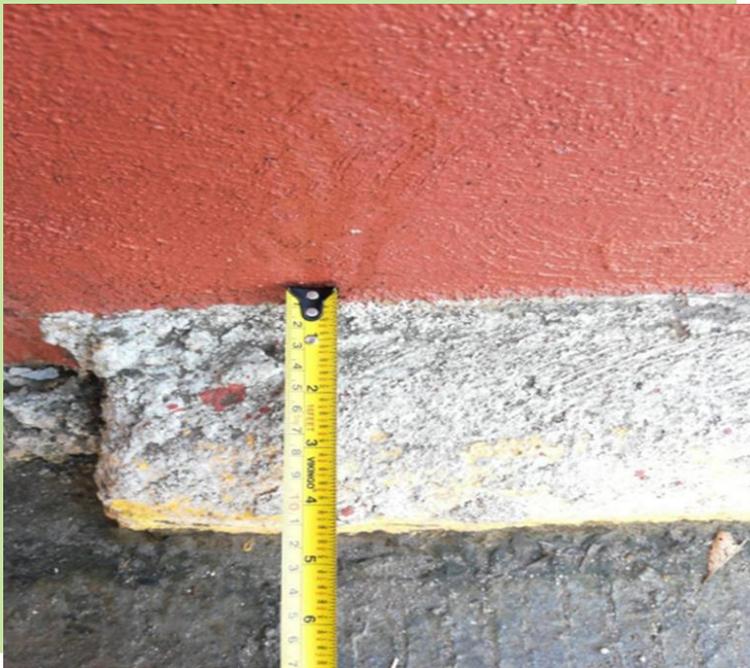
Otras deficiencias técnicas del pavimento como desgaste prematuro irregular en la losa del pavimento, debido a que se utilizó un concreto de menor resistencia a la que indica la especificación técnica, la cual es de 4,000psi.

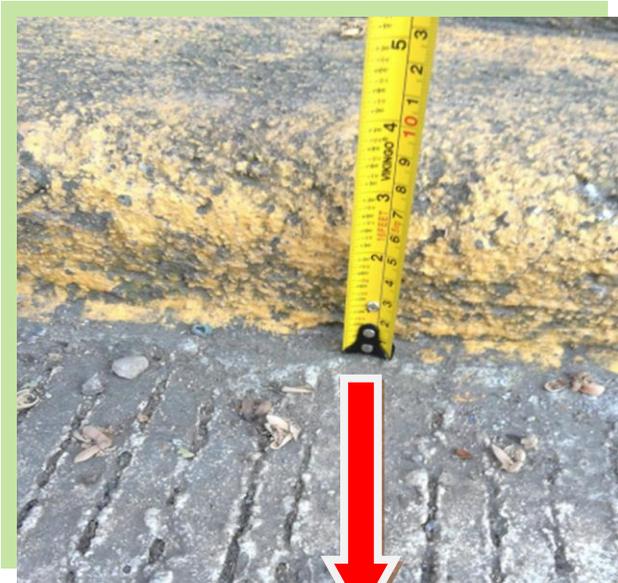
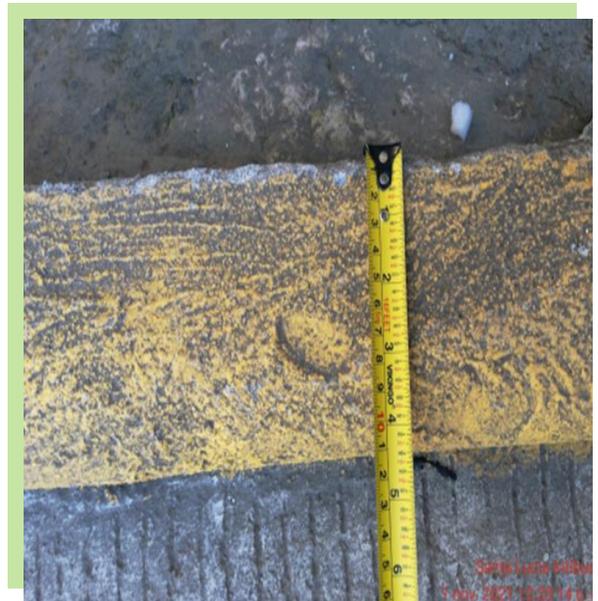
También se encontro que en la actividad de bordillo de concreto de 15 x 15 cm (incluye pintado), una cantidad de 389.20 m, mientras que en la orden de cambio no. 1 se encontro una actividad de 389.00, por lo que no se encontro diferencia negativa en esta actividad en cuanto a la longitud se refiere, que es la unidad de medición de esta actividad, pero al proceder con la medición de la altura y de ancho de bordillo, se obtuvo una altura promedio de 13cm y un ancho promedio de 10cm, entonces al realizar el producto de la longitud por la altura promedio y por el ancho promedio, se obtuvo un volumen de concreto de 5.06m³, pero volumen correcto para esta actividad tendría que haber sido de 8.75m³, con las especificación técnicas contractuales de esta

actividad de 15cm de alto y 15cm de ancho, este valor en porcentaje de ejecutado representa el 57.79%, y por lo tanto el complemento de este porcentaje de 42.21%, es el bordillo faltante, que multiplicado por el monto total de esta actividad según Orden de Cambio No. 1 que es de L. 142,253.41, por lo que se obtuvo una diferencia que asciende a un monto de L. 60, 045.16, dicha diferencia también fue reparada, cumpliendo con las cantidades contractuales en esta actividad.

En estas fotografías perteneciente al anexo del informe técnico del ingeniero auditor en proyectos se puede evidenciar que el bordillo no cumple las especificaciones técnicas de 15 cm de alto y 15 cm de ancho

Ancho aproximado de 13 cm

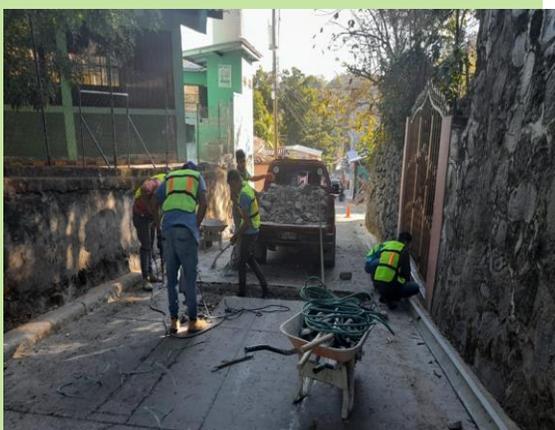
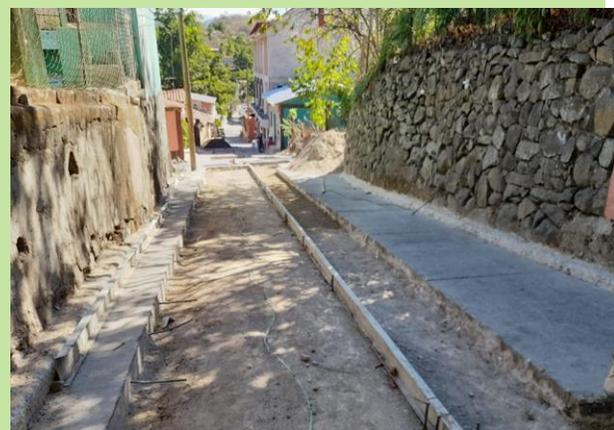
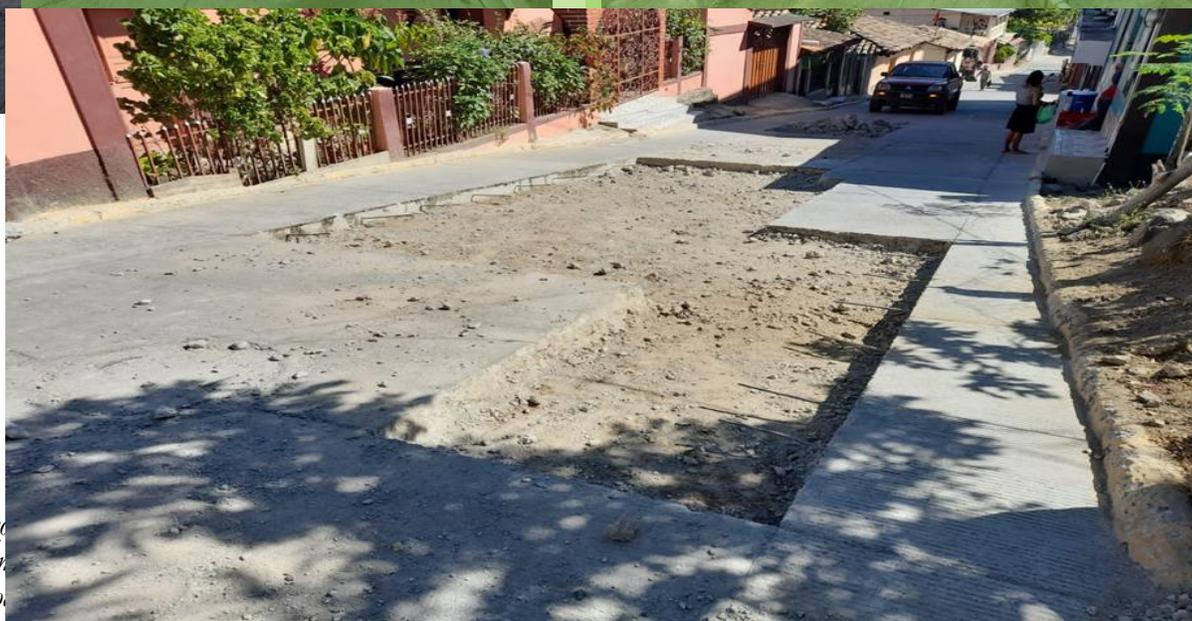
Asimismo, se muestran algunas fotografías de las construcciones y reparaciones que se ejecutaron en algunas de las actividades de obra que presentaron daños y que fueron subsanadas por el Contratista durante la ejecución de auditoría:

“Se realizó la subsanación de los bordillos y la losa de pavimento en la calle José Marro. Se efectuó un nuevo levantamiento de las dimensiones del bordillos y de la losa del pavimento, y se comprobó en campo que estas actividades si cumplían en cantidad y calidad, respecto a las cantidades y especificaciones técnicas contractuales.”

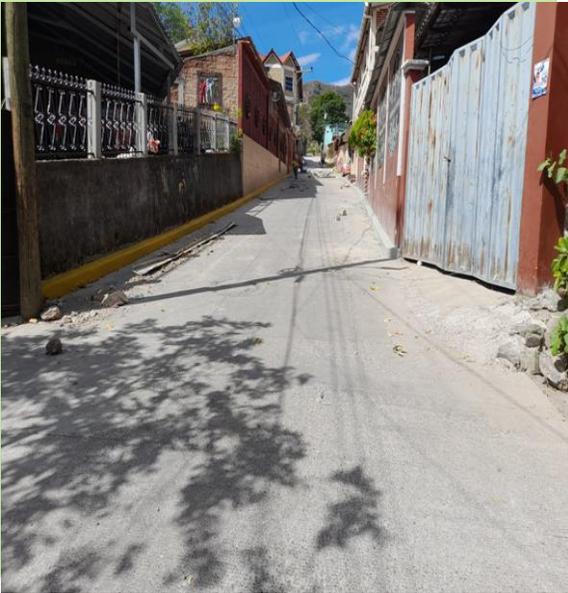
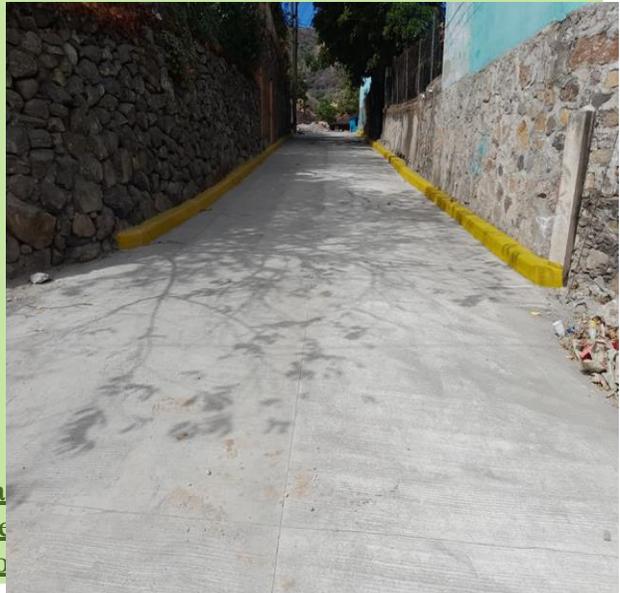
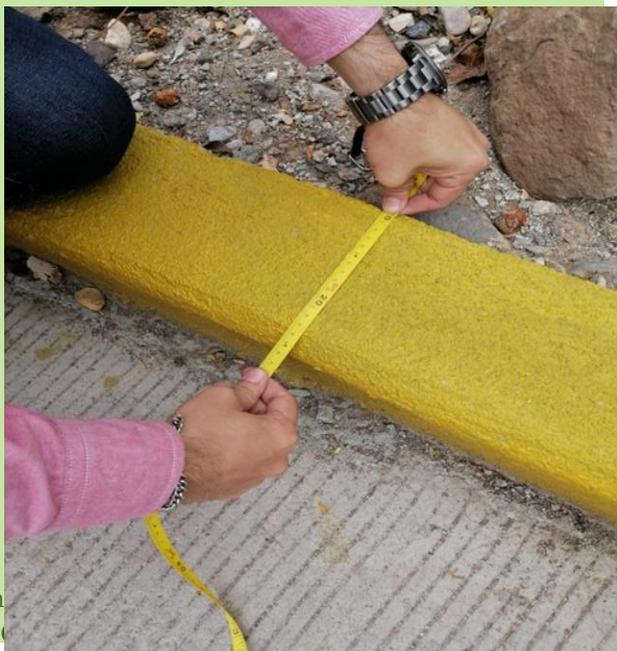
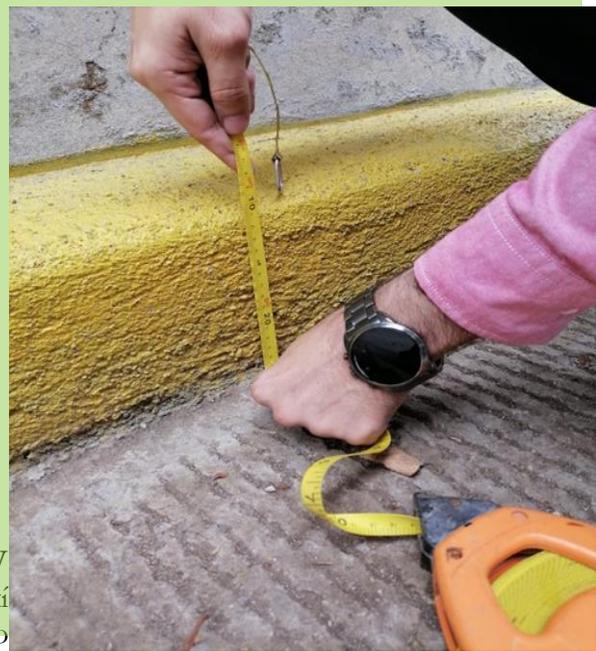
Fotografías del Pavimento ya reparado y reconstruido por la Empresa Constructora

De lo anterior se presentan a continuación las fotografías de como quedo el proyecto ya finalizado y reparado según lo encontrados por la Comisión de auditoría del Tribunal Superior de Cuentas,

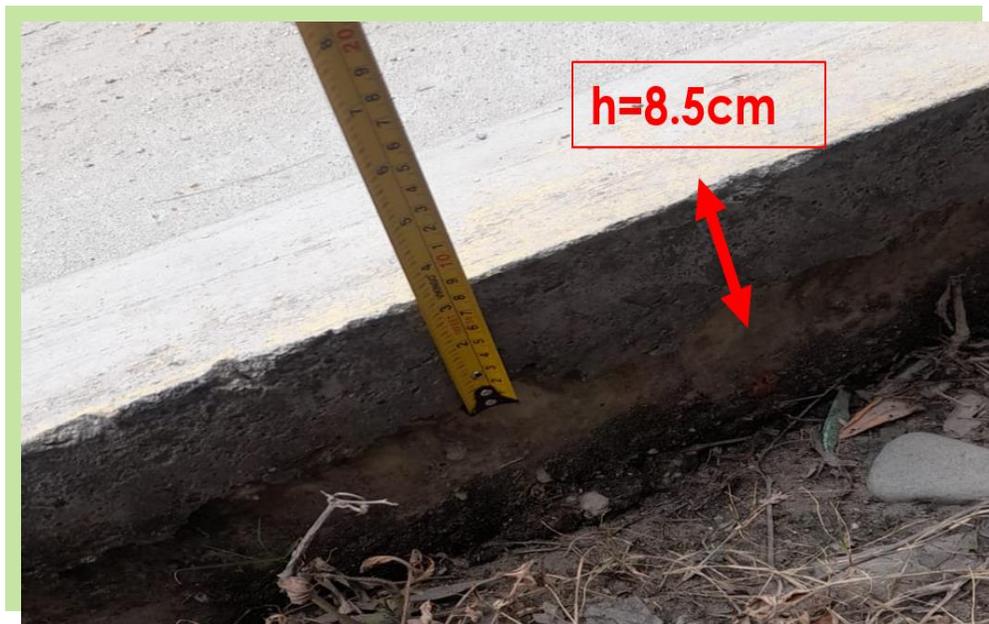
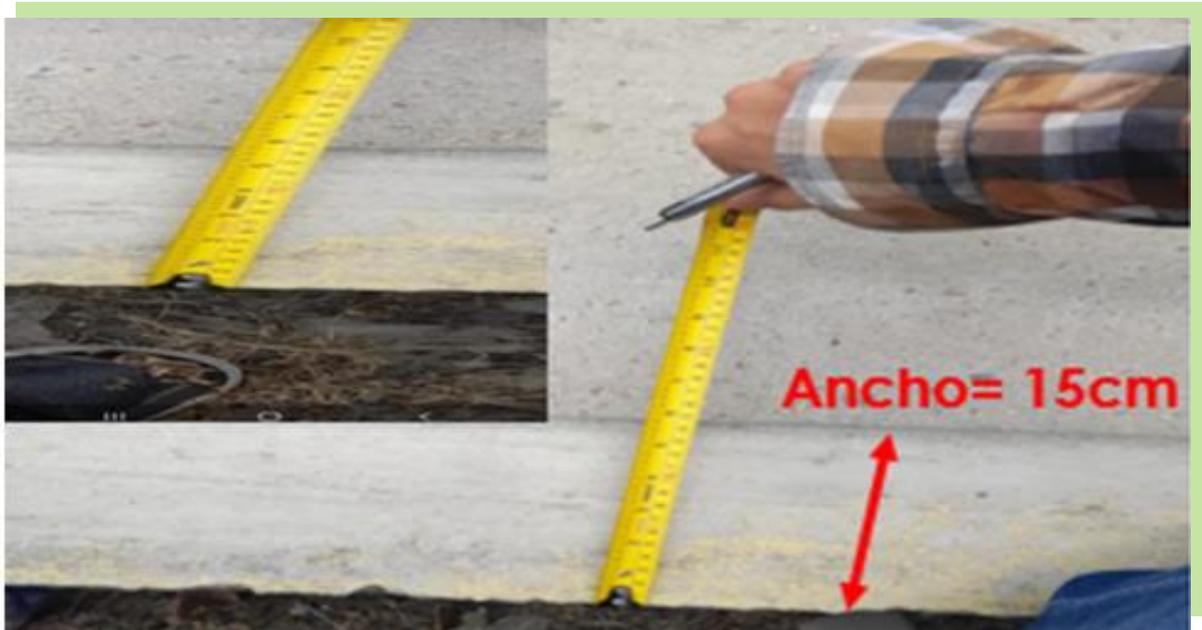
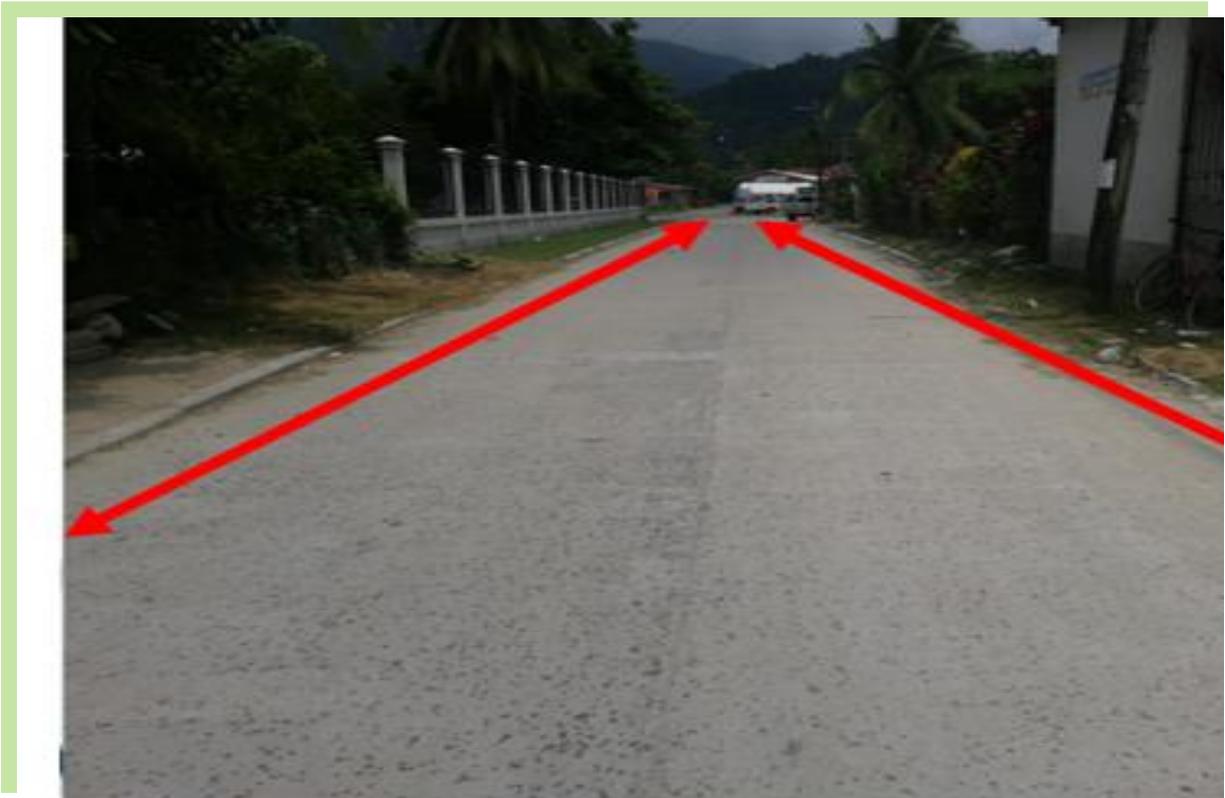
dimensiones que se especifica en el contrato de 15cm de altura y 15cm de ancho de bordillo, en campo se encontraron dimensiones menores, con un alto promedio de 8.5cm y un ancho promedio de 15cm, midiendo estas dimensiones en estaciones, a cada 10 m de separacion, para obtener una muestra de datos mayor y obtener un calculo mas exacto, por lo tanto las dimensiones menores a 15cm x 15cm de bordillo que se encontraron en campo y por lo cual no cumple con las especificaciones tecnicas contractuales, que genero una diferencia de L. 78,643.07 en perjuicio del estado de Honduras, se puede apreciar en las siguientes fotografias:”

Se encontró una altura promedio de bordillo de 8.5cm el cual es incorrecto, según contrato la altura correcta debería de ser de 15 cm, tal como se aprecia a continuación:

Dimensiones incorrectas a lo largo de toda la longitud del bordillo, en cuanto a la altura de bordillo.

“En conclusion, al ser un bordillo de menores dimensiones que las especificaciones tecnicas de 15 x 15 cm de alto y ancho, aun cumpliendo con la longitud contractual, se genera un volumen menor de concreto y por lo tanto lo encontrado en campo tiene una cantidad menor comparado con lo que se pago, por todo esto, se

reembolso al estado de Honduras una cantidad de **L. 78, 643.07**, por parte de la empresa constructora **PICAASO S. DE R.L. DE C.V.** responsable de este proyecto.”
