Informe de Auditoría de Obras Públicas

01/2018/DSP-DAP

Proyecto “Construcción de Centro Regional de la Universidad Nacional de Agricultura en el Municipio de Marcala, Departamento de La Paz”

Secretaría de Infraestructura y Servicios Públicos (INSEP)

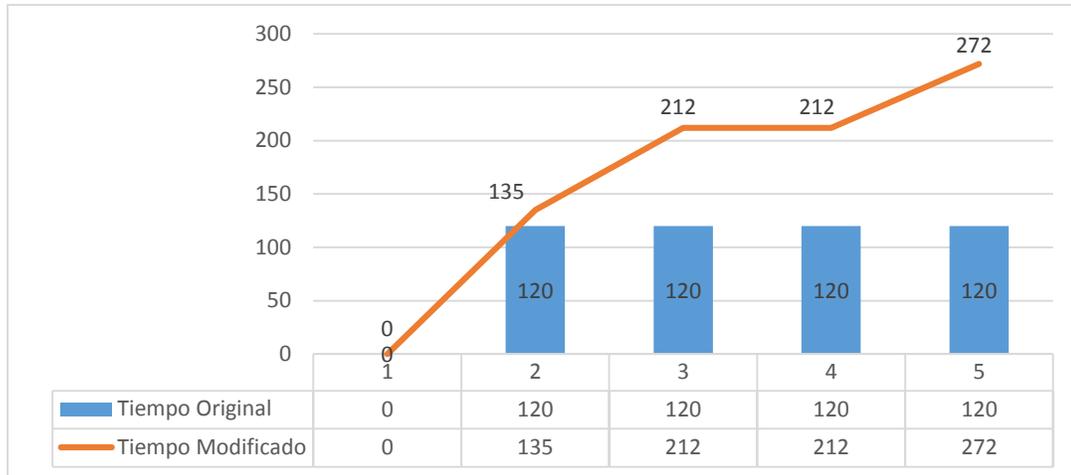
Gráfico de Comparación del Tiempo Inicial y Final del Contrato de Construcción

INSEP presentó obstáculos en relación a la planificación de este proyecto, cuyo monto original fue de L 9,277,410.20 y se realizaría en un periodo de 120 días, no obstante, después de firmada 1 orden de cambio y 3 modificaciones al Contrato de Construcción, el costo final del proyecto ascendió a L 11,166,495.95 y se concluyó en un período de 272 días. Si bien es cierto, todas las modificaciones de montos y plazos fueron legalizados por INSEP, se denota una inadecuada planificación, especialmente porque se tuvo que suspender 140 días por atrasos en los pagos de las estimaciones presentadas y el atraso al inicio debido a que parte de la población se opuso a la ejecución del proyecto, situaciones que debieron ser previstas por la Administración, representando un incremento entre el plazo original y final del 226.66%.

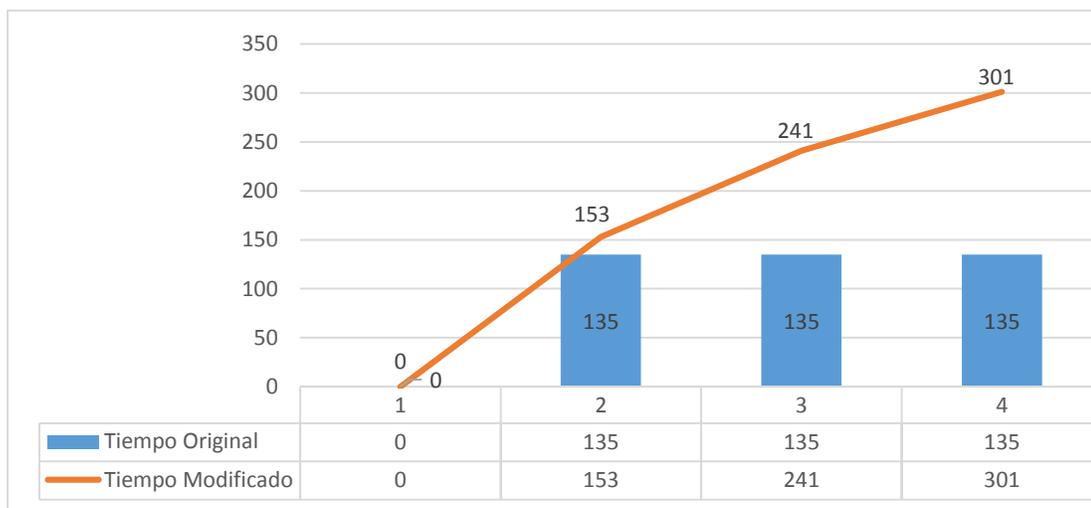
Gráfico de Comparación del Tiempo Inicial y Final del Contrato de Supervisión

De igual forma, debido a las modificaciones efectuadas en la construcción de la obra, se amplió el monto de la supervisión de L 1,561,353.40 (Monto Original) a L 2,021,276.52, monto según Modificación No. 03 y de 135 días originales a 301 días. Como el contrato de construcción fue suspendido por las razones antes expuestas y por ser el contrato de supervisión accesorio a dicho contrato, también se suspendió por 126 días la supervisión del proyecto, lo cual representó un incremento entre el plazo original y el final del 222.96%

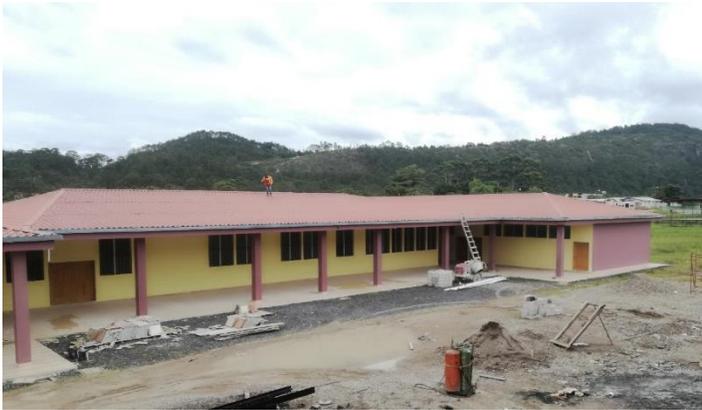
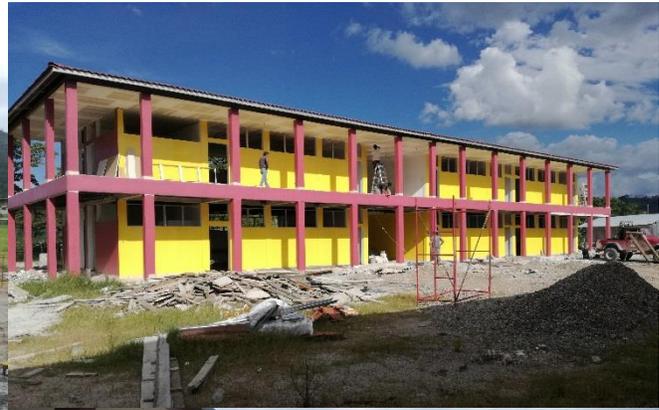
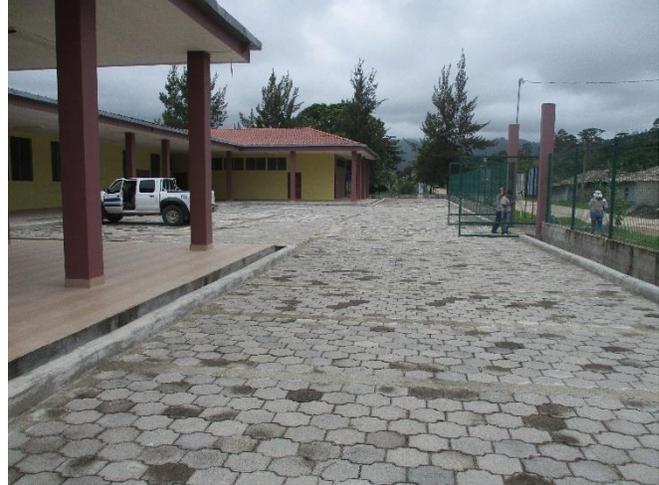
FORTALECIENDO EL SISTEMA DE CONTROL PREVENIMOS LA CORRUPCIÓN
Descripción y Resumen del Proyecto

La obra contratada consistió en la Construcción del Centro Regional de la Universidad Nacional de Agricultura (UNA) ubicado en el municipio de Marcala del Departamento de La Paz, con coordenadas N14°09'49.9", W88°02'5.2" altura de 1223 msnm, el cual consta de dos módulos para aulas de clases, y un módulo para el área administrativa, el complejo se construyó en un terreno donado por la Alcaldía Municipal de Marcala, donde anteriormente se utilizaba como un campo de fútbol. La construcción se realizó en un espacio con 56.00 metros lineales (ML) en la parte frontal y posterior y en los laterales de 34.66 ML. Los dos módulos para impartir clases cuentan cada uno con tres aulas, cada una de las aulas con dos puertas para entrada y/o salida, baños tanto para hombres como mujeres. El módulo administrativo cuenta con áreas para docentes, secretaria, cocineta, biblioteca y sala de estudio y baños. También se construyó en el área exterior frontal un adoquinado para estacionamiento, bordillo con cuneta integrada y el cerco perimetral con dos portones de acceso en la entrada principal y acceso lateral-posterior y corredores de piso de cerámica.
