Informe de Auditoría de Obras Públicas

N° 02/2022/DSP/DAP

**PROYECTO DENOMINADO: CONSERVACIÓN Y UTILIZACIÓN DEL PARQUE  
ARQUEOLÓGICO COPÁN COMO RECURSO REGIONAL, COMPONENTE UNO (1):  
“CONSTRUCCIÓN DEL EDIFICIO CENTRO DE FORMACIÓN Y RESTAURACIÓN DE  
PATRIMONIO CULTURAL”**

INSTITUTO HONDUREÑO DE ANTROPOLOGÍA E HISTORIA (IHAH)

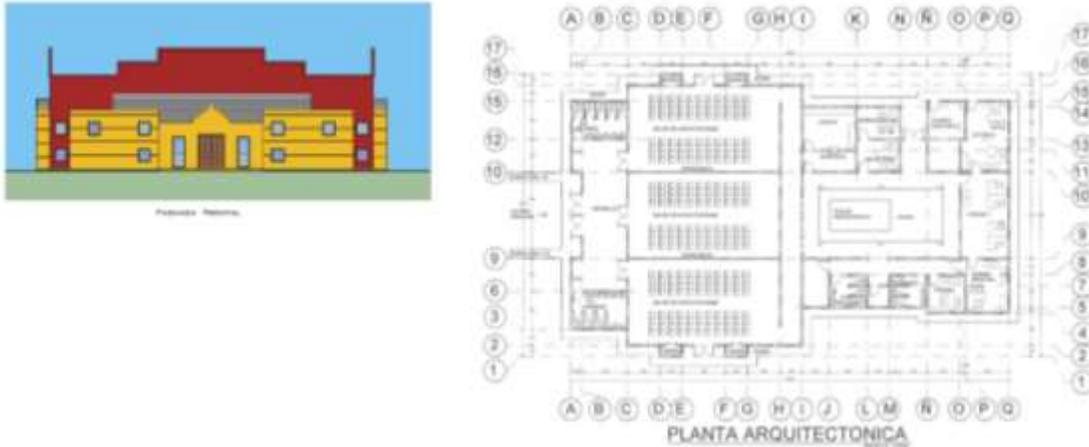
Ilustración 2- Distribución del Edificio Centro de Formación y Restauración de Patrimonio Cultural

El proyecto comprende espacios como, parqueo, calle de acceso, vestíbulo, baños, salones, bodega, cocina, aulas, patio, entre otras; las cuales están distribuidas de la siguiente manera:

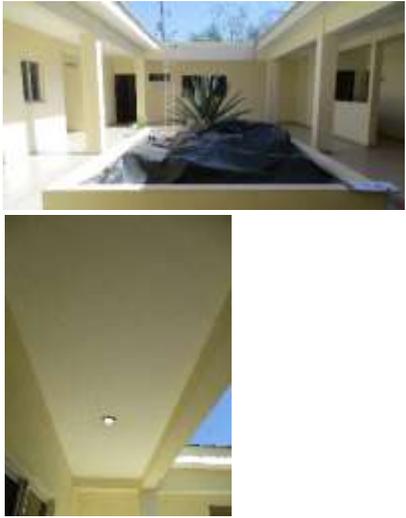
No.	Actividad	Solicitado (Especificaciones Técnicas)	Encontrado (Visita Técnica TSC)
			Cabe señalar que se encontró 148.05 ml de porcelanato y 213.91 ml de cerámica.
3	Cielo falso de tabla yeso.	Suspendido en la estructura de canaleta se colocarán los soportes o flejes de aluminio para instalar las láminas de tabla yeso.	<p>En el cielo falso de los pasillos que rodean el patio interno se utilizó durock.</p>

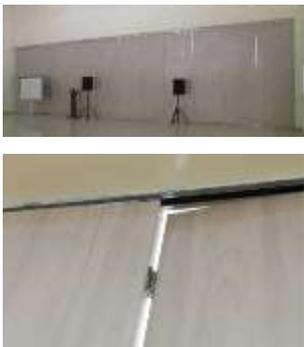
5	Paneles para divisiones móviles en salón principal 15 x 3.50.	Paneles emparejados omnidireccionalmente con marco de acero, acabado tipo alfombra estándar, sellos	Los Paneles tienen en su interior lana mineral como aislante acústico, en su exterior tiene melanina como acabado, sostenida por dos rieles en su

No.	Actividad	Solicitado (Especificaciones Técnicas)	Encontrado (Visita Técnica TSC)
		acústicos, pasadores manuales de piso, rieles y rodos de acero con viga de soporte y con aislante interior de fibra de vidrio.	<p>parte superior e inferior y los paneles están unidas unas con otras con tres bisagras de libro.</p>

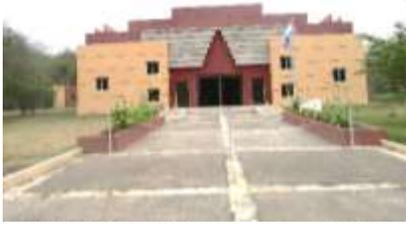
11	Acceso Peatonal a Salón de Convenciones Enchape de piedra en acceso peatonal.	Este trabajo consistirá en la construcción de Enchape en las aceras y accesos peatonales, conformado por piedras tipo laja que es de la zona, de unidas con mortero de cemento en una proporción 1:4. Este enchape tendrá un espesor de 10 a 15 cm desde el nivel de terreno natural.	Estaba conformado por concreto hidráulico y tenía franjas de piedra con un ancho de 30 cm.

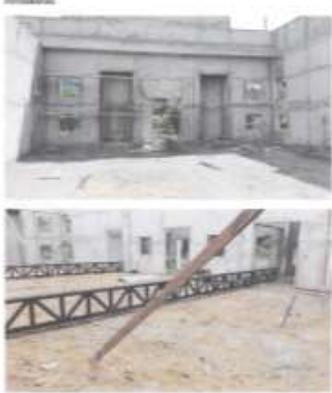
12	Vigas canal alto caudal.	La actividad incluye el encofrado, armado, fundido, desencofrado y curado de las vigas de alto y bajo caudal de concreto conforme a dimensiones y armados especificados en los planos respectivos.

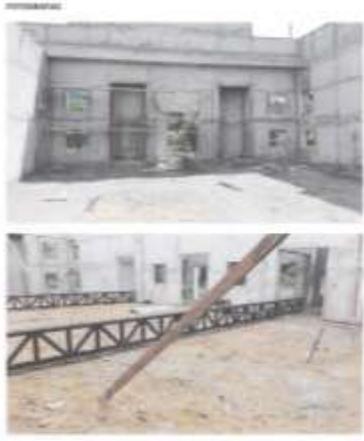
No cumple con la especificación técnica solicitada (fotografía enviada por el IHAH).

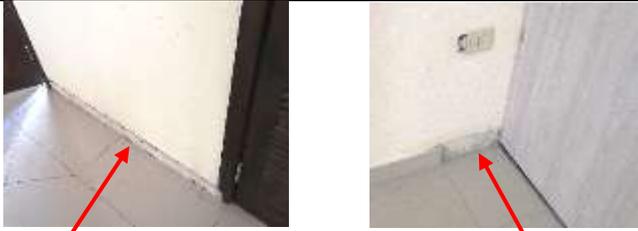
No.	Actividad	Defecto
1	Moldura de cerámica para piso.	<ul style="list-style-type: none"> <li>Espacios sin moldura</li> </ul>

<p>Salón de Infotecnología      Salón para Capacitaciones.</p>
2	<p>Acera de concreto, e = 8 cm, # 2 @ 30 cm as.</p>	<ul style="list-style-type: none"> <li>• Aceras con fisuras, fracturas y asentamientos.</li> </ul>

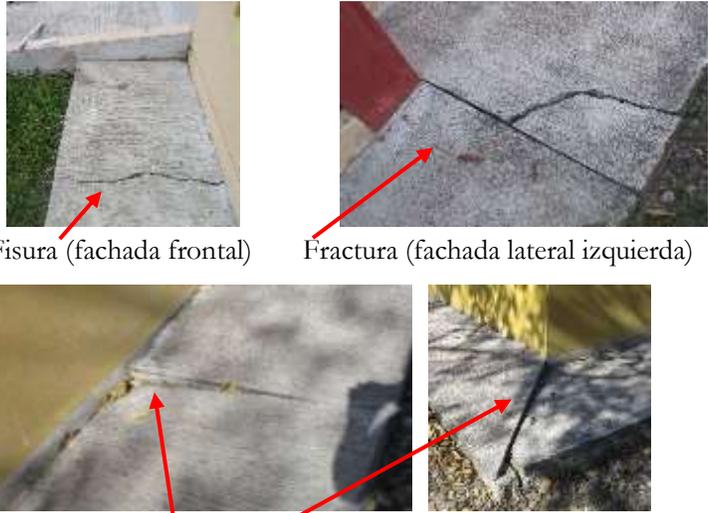
<p>Fisura (fachada frontal)      Fractura (fachada lateral izquierda)</p> <p>Asentamiento (fachada posterior)</p>
3	<p>Cielo falso de tabla yeso.</p>	<ul style="list-style-type: none"> <li>• Humedad, agrietamiento y espacios sin cielo falso.</li> </ul> <p>Ubicada en el Generador      Ubicado en los salones</p>

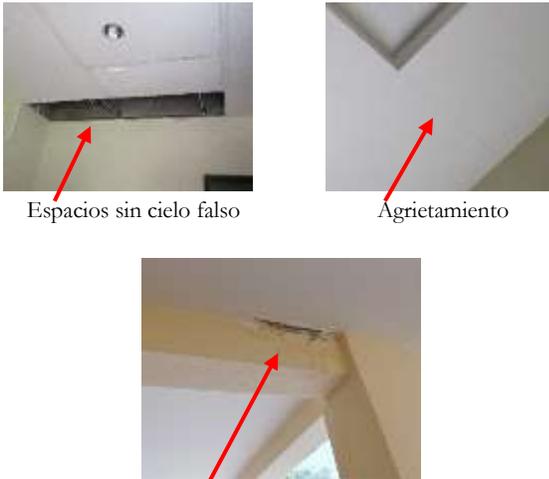
<p>Espacios sin cielo falso      Agrietamiento</p> <p>Humedad, patio interno.</p>

El cielo falso deteriorado se ubica por debajo de los canales de aguas lluvias, el problema está en la saturación de agua por la falta de limpieza de los canales los que se encuentran saturados de hojas secas, provocando la acumulación excesiva de las mismas de lo que obstruye la salida del agua terminando en un desbordamiento de los canales que humedecen los paneles de tabla yeso y su posterior deterioro. Los paneles, cintas, accesorios y masilla utilizados son de óptima calidad en todo el edificio.

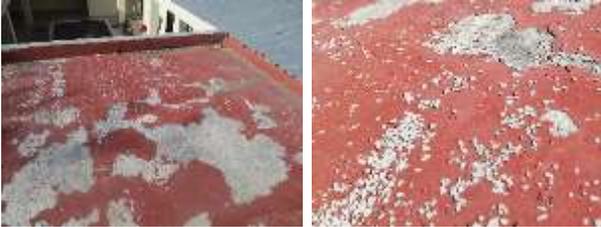
No.	Actividad	Defecto
4	Impermeabilización de losas.	<ul style="list-style-type: none"> <li>• Desprendimiento de impermeabilizante</li> </ul>

<p>Losa ubicada sobre oficinas, posterior al patio interno.</p>
5	Paneles para divisiones móviles en salón principal 15 x 3.50.	<ul style="list-style-type: none"> <li>• Se encontraron algunos paneles sin bisagras, bordes desprendidos que se podía observar la lana mineral en su interior y bisagras que ya no sostenían el panel.</li> </ul>

La acción del tiempo, las altas temperaturas de la zona y la falta de mantenimiento general del Centro de formación han provocado el deterioro de la capa de impermeabilizante que se aplicó en las losas, Cabe destacar que según los estándares la replicación de los impermeabilizantes se deberá dar cada 2 años en climas calientes y a la actualidad no ha sido efectivo.

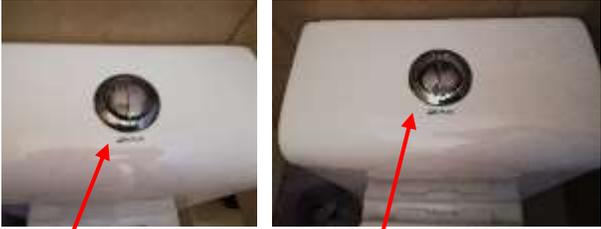
6	Suministro e instalación de inodoros.	<ul style="list-style-type: none"> <li>• Push oxidados y algunos atascados.</li> </ul>

<p>Oxidado                      Atascado</p>
7	Área de Estacionamiento Empedrado de calle, con 30 % mortero, 60% piedra	<ul style="list-style-type: none"> <li>• Fisuras</li> </ul>

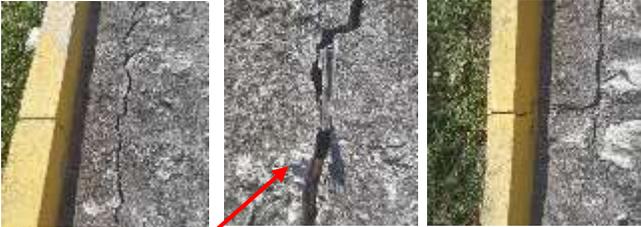
<p>En la imagen se puede observar que cabe un lápiz dentro de la fisura en el empedrado del estacionamiento.</p>

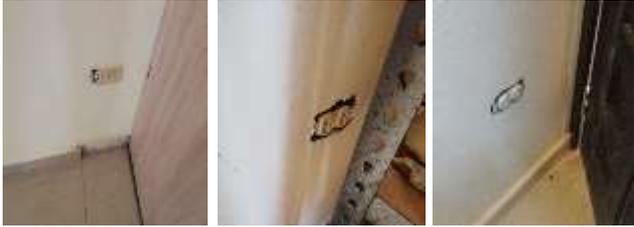
No.	Actividad	Defecto
8	Tomacorriente doble polarizado 110 v.	<ul style="list-style-type: none"> <li>Tomacorrientes con tapaderas quebradas y sin tapadera.</li> </ul>

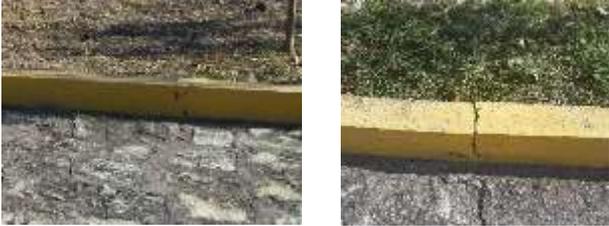
9	Área de Estacionamiento Bordillo de concreto reforzados en perímetro.	<ul style="list-style-type: none"> <li>Bordillos fisurados y quebrados.</li> </ul>

Es el mismo caso del estacionamiento, el área fue construida en un área que se satura de agua al llover lo que provoca este tipo de daños que solo se dieron en los bordillos y no en el área de paso, ya que en esa área se trató de forma especial elevando los niveles con selecto y fundiendo el área con concreto hidráulico en sustitución del enchape de piedra como estaba previsto. Es provocado por un fenómeno natural. El área que presenta fisuras es muy pequeña en relación a todos los bordillos construidos...”

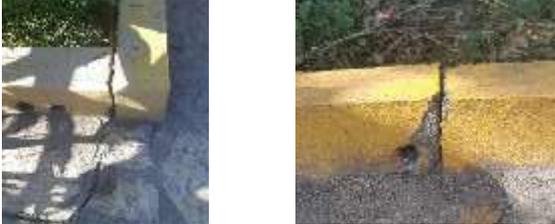
10	Acceso Peatonal a Salón de Convenciones Bordillo de concreto reforzados.	<ul style="list-style-type: none"> <li>Bordillos quebrados.</li> </ul>
