No. 02/IT/2022/DSP/DAP

INFORME DE VERIFICACIÓN TÉCNICA DEL PROYECTO:

**"Construcción, Ampliación y Mejoras de la Sala de Consulta,
Ginecología, Adulto Mayor. Discapacidad y Mujeres Embarazadas
del Antiguo Hospital Gabriela Alvarado"**

Mayo de 2022

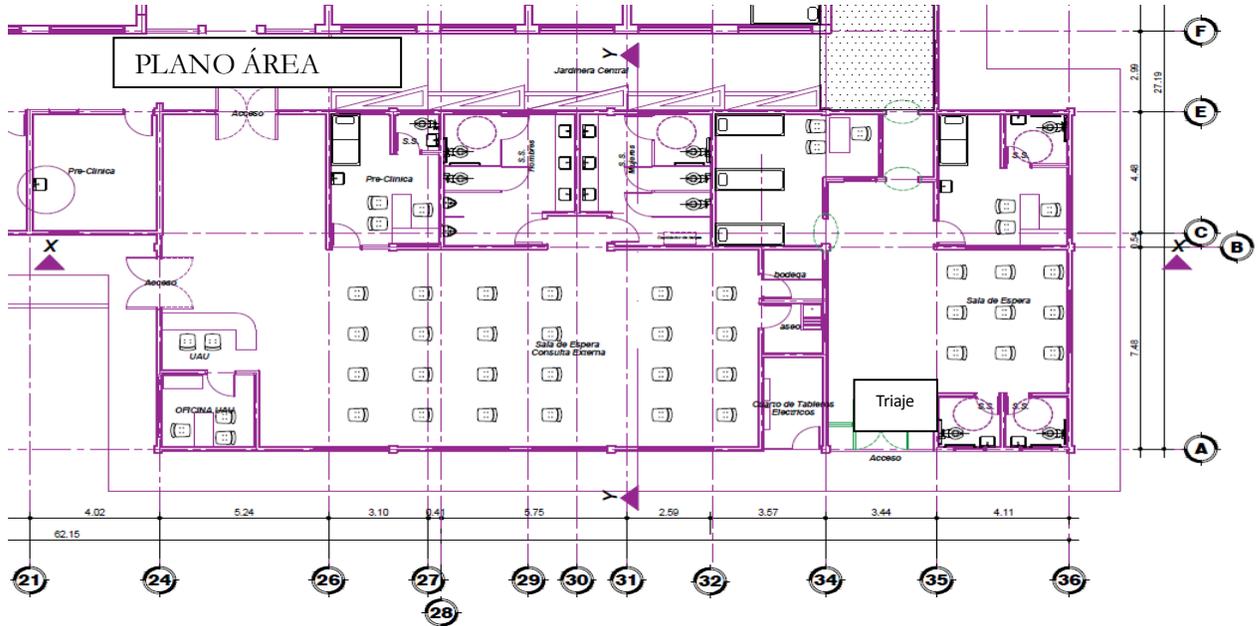
*Fuente Plano 1/16 de la UTGP/Secretaría de Salud

2. **La Construcción** de un área de 555.55 M², la cual consta de una sala de espera, preclínica, ventanilla, archivo, baños para hombres y baños para mujeres, área de aseo-pileta, área para atención de pacientes con tuberculosis y conexión con pasillo posterior con piso, techado entre las dos áreas (nueva y antigua) y un cuarto eléctrico.

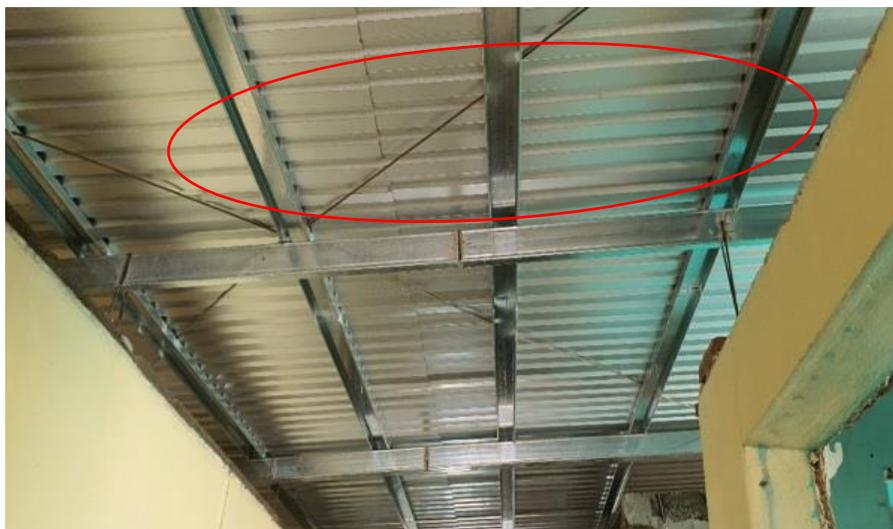
En las Conclusiones del Informe Técnico de Análisis de Avance de Obra y Certificación de la misma del 30 de septiembre 2020 presentado por FUNDER, que forma parte de la Certificado de Obra No.01 para el pago del segundo desembolso menciona lo siguiente *“Se observaron los correctos procedimientos constructivos al momento de realizar las inspecciones a excepción de la instalación de las canaletas que funcionan como largueros o elevadores que se instalaron girados o sea que la base quedó de 6 pulgadas y la altura de 2 pulgadas perdiendo el concepto estructural*

de su capacidad de resistencia al disminuir su momento de inercia” (ver imagen 1); pero no existe indicación para corregir dicho proceso constructivo que no está de acuerdo a las mejores prácticas de ingeniería:

Imagen 1: Muestra la colocación de la canaleta horizontal y no de perfil, con una manera inadecuada de colocación de canaletas galvanizadas.

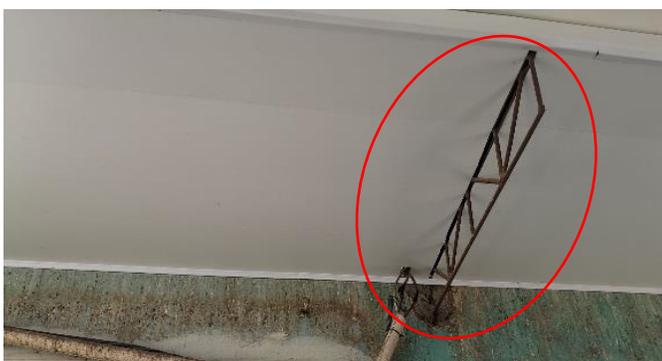
También en las áreas de Rayos X no se cambió la estructura para sostener el techo únicamente se cambió la lámina, no existe registro donde se autorizó este cambio; considerando que en el momento de la visita se observó que no se le dio el mantenimiento adecuado a los joist existentes del techo en esta área ya que presenta corrosión (observar imagen 2).

Imagen 2: se puede observar los joist existentes sin restauración con pintura anticorrosiva.

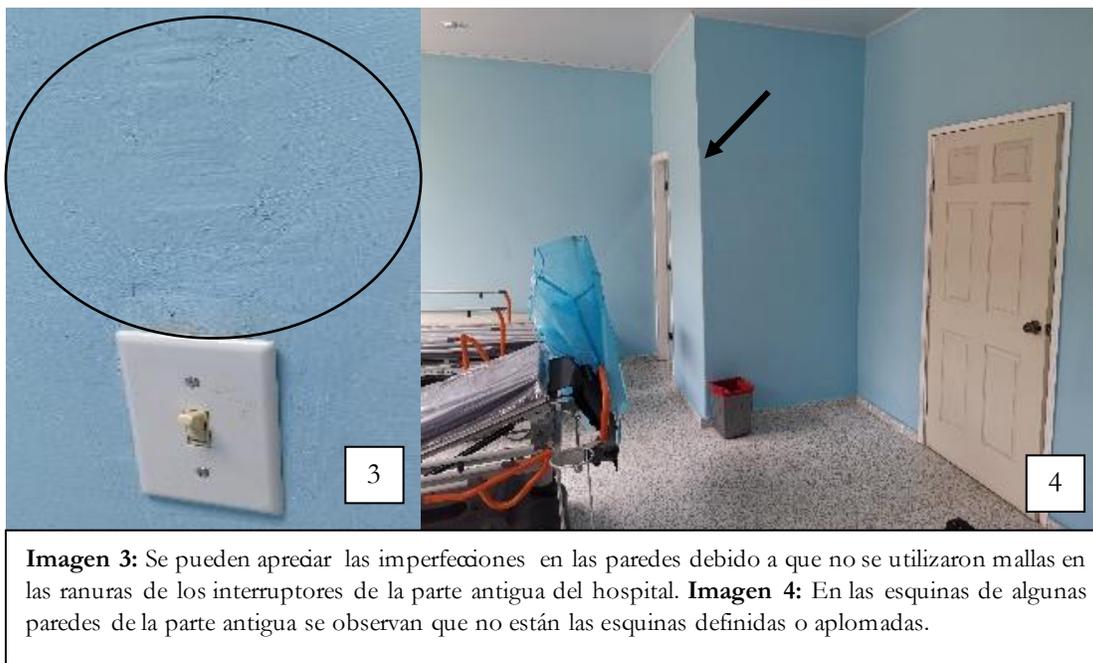
3. Durante la visita In Situ, se detectaron **superficies en las paredes repelladas** del antiguo hospital en donde el repello y pulido no estaban de acuerdo a lo estipulado en la especificación técnica ya que con el uso de la malla antiálcalis se puede obtener una mejor adherencia del mortero y del pulido en paredes restauradas. Igualmente, se observaron esquinas de paredes que no estaban definidas y aplomadas; tal como se muestra en la Imagen 3 y 4. No se corrigió por completo dicha situación.

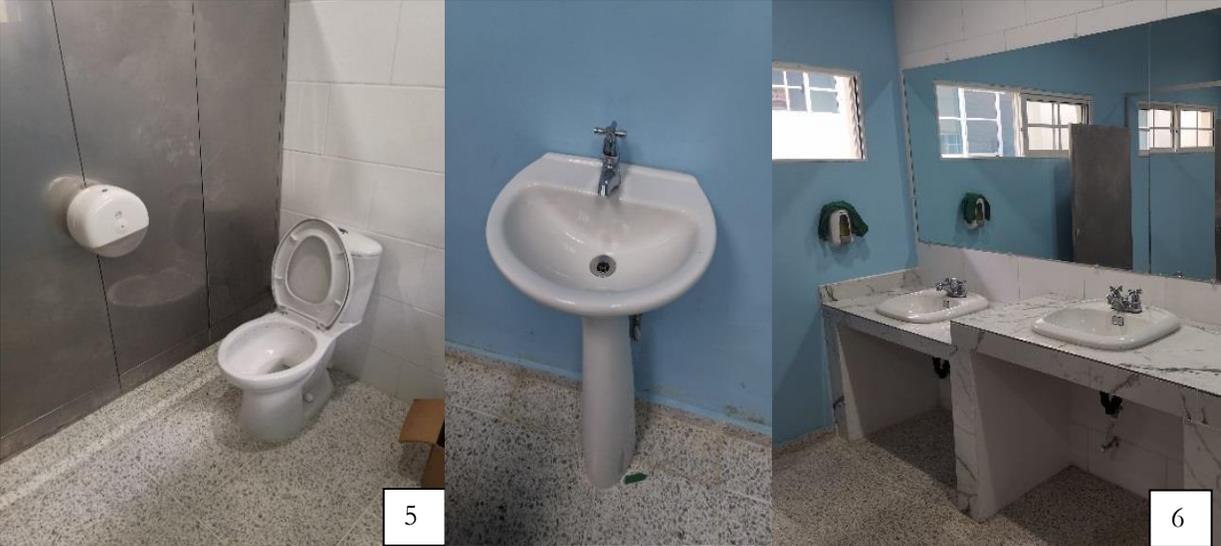
Lo que se colocó en sitio

8. **Los muebles de baño** de mujeres y hombres de la nueva sala de espera están revestidos de porcelanato y no de granito (*ver imagen 6*). No cuenta con salpicaderos. No corresponde la descripción con el suministro del mismo ya que la misma solicita “top de granito con faldón y salpicaderos, color a decidir por la supervisión”; no hay aprobación por parte de la supervisión por el cambio. (*ver imagen 6*). Según nota en el Cuaderno de Bitácora del 26 de abril 2021 “A solicitud de la Supervisión se ha comenzado a trabajar en la construcción de unos muebles para baño elaborados de concreto que a su vez serán enchapados con porcelanato” por tanto se dio la instrucción por parte de la supervisión, pero no se cumplió con la descripción de la actividad que está en el presupuesto.

Imagen 5: Los inodoros suministrados e instalados no corresponden con la descripción y especificación técnica los cuales solicitaban inodoros con fluxómetro; tal como se usan para sitios de uso al público y los lavamanos colocados **son de uso doméstico con llaves poco resistentes, de baja calidad y sin pedal.**

Imagen 6: El mueble para los lavamanos no está revestido de granito como fue solicitado.

8. Los muebles de Baño: Al igual que con la losa sanitaria, se decidió hacer el cambio del tipo de muebles basados en los siguientes criterios: 1. Se discutieron varias posibilidades para hacer la estructura de los muebles con la supervisión, entre ellas hacer el mueble de melanina, sin embargo, debido a la falta de mantenimiento que se da en los centros de salud del país nos preocupaba que una pequeña fuga de agua en el futuro deteriorara un mueble de este tipo, 2 El valor en Lempiras indicado en el presupuesto para la instalación de un top de granito con su respectivo mueble (L.14,200.00) no era suficiente para su contratación, que de acuerdo a lo que cotizamos andaba por \$2,203.00 a L.52,872 por mueble, Por lo cual se tomó la decisión de hacer un mueble duradero de concreto enchapado con porcelanato que estuviera dentro de las posibilidades económicas del proyecto.

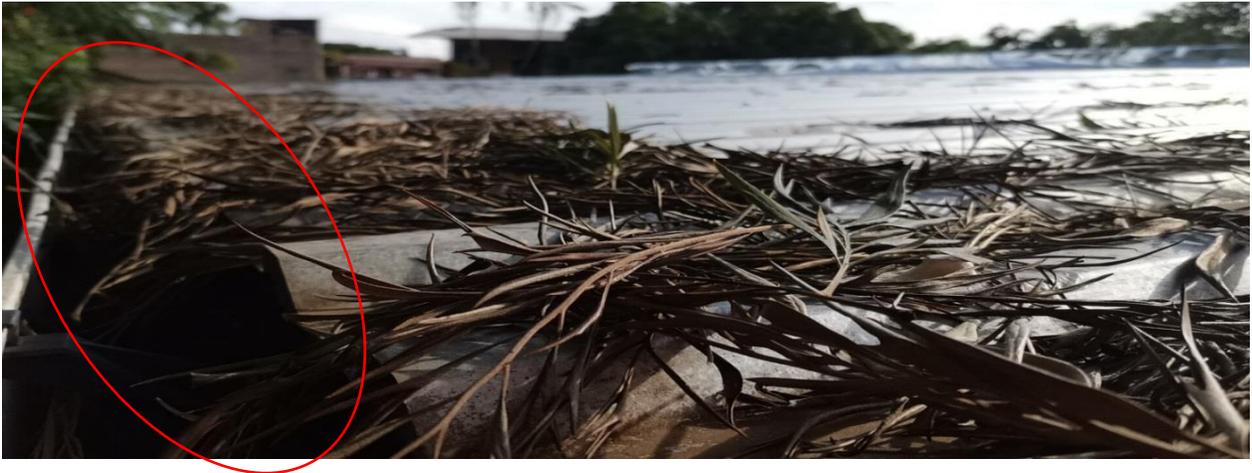
9. No se colocaron las abrazaderas de platina para fijar estos canales. Existen problemas de filtración de agua debido a acumulación de aguas lluvias provocada por las hojas de los árboles por lo que los canales se mantienen sucios y han ocasionado daños en el cielo falso al interior de las clínicas; por lo que se necesita brindar una solución además del mantenimiento constante o de colocación de rejillas para evitar que las hojas entren en los canales. No existen registros que la supervisión brinde alguna solución al respecto más que la reparación de las obras, uno de los incidentes ocurrió al momento de la verificación.

9. Abrazaderas de Platina para Fijar los Canales: Para soportar el peso de los canales se colocó como abrazadera el accesorio recomendado por el fabricante del canal para dicho propósito, siendo este fabricado a partir de PVC garantiza una mayor durabilidad y resistencia a la humedad que una platina que eventualmente podría corroerse. Una vez que se entregó el hospital dejó de ser responsabilidad de FUNDER el mantenimiento y la limpieza de los canales, ya que esto corresponde al hospital, actividad que se recomendó en muchas oportunidades a los responsables del mantenimiento y su administración. Sin embargo, durante el tiempo posterior a la entrega parcial de las obras (de Junio a Octubre de 2021) se siguió dando mantenimiento

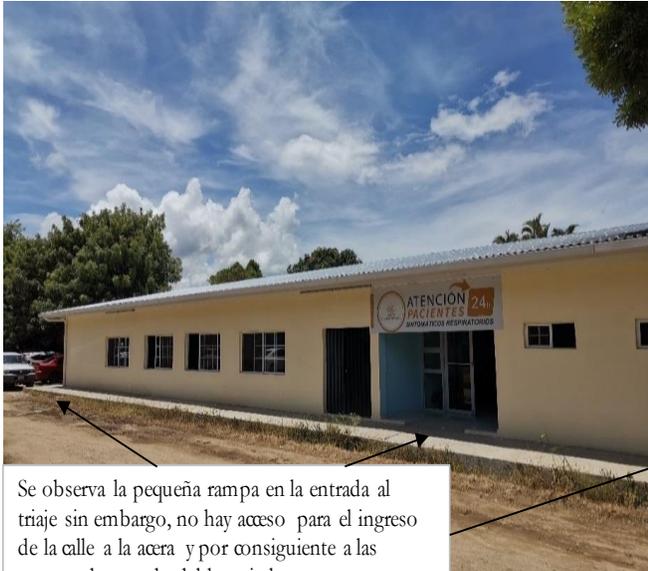
Imágenes Numeral 1, No existen obras accesorias para adaptaciones de adultos mayores y discapacidad

Se observa la pequeña rampa en la entrada al triaje sin embargo, no hay acceso para el ingreso de la calle a la acera y por consiguiente a las puertas de entrada del hospital.

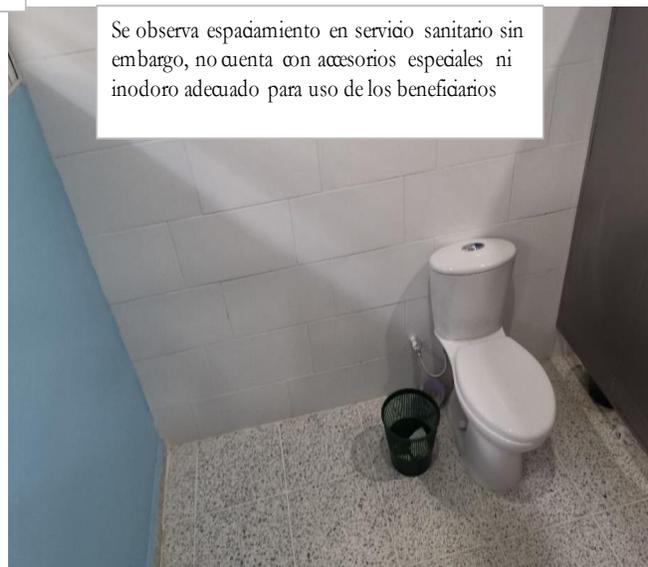
Se observa espaciamiento en servicio sanitario sin embargo, no cuenta con accesorios especiales ni inodoro adecuado para uso de los beneficiarios
