**DIRECCIÓN DE AUDITORÍA DE PROYECTOS**

**No. 02/IT/2023/DSP/DAP**

**INFORME DE VERIFICACIÓN TÉCNICA DEL PROYECTO:**

AMPLIACIÓN Y REMODELACIÓN DE LA BIBLIOTECA EN LA  
UNIVERSIDAD NACIONAL DE CIENCIAS FORESTALES (UNACIFOR)

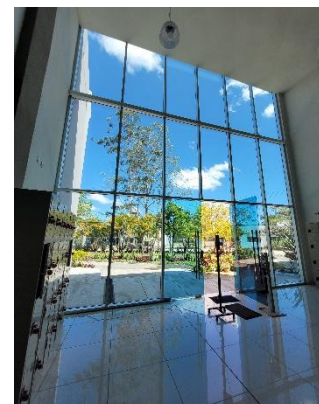
Ilustración 4- Entrada Principal

De las actividades que conforman las Estructuras Metálicas, se verificó las siguientes:

- Columna Metálica W14x48.
- Refuerzo Estructural de 'Tubo 4" y 4x2" para ventanales de Vidrio.

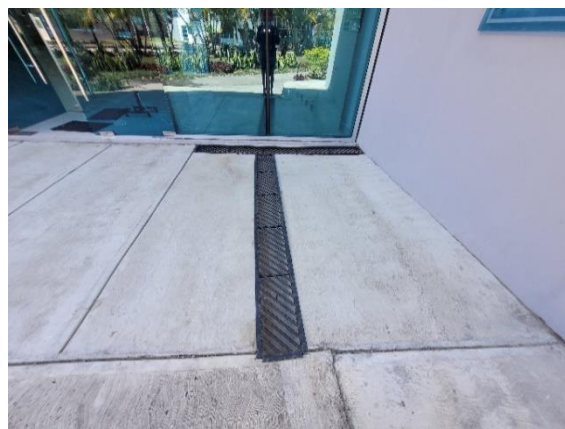
Ilustración 5- Drenaje de Aguas Lluvias

Las actividades que la componen son coladera, llaves de patio, sanitario, lavamanos, urinario, piletas, cajas de registro, barras de sujeción. Se presentaron algunas cajas y coladeras con falta de mantenimiento.

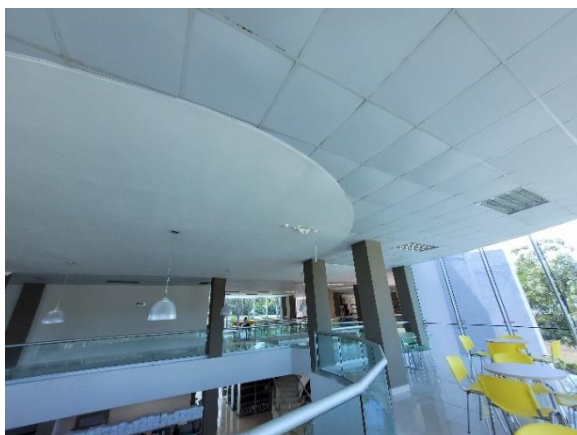
Ilustración 6- Cielo Falso

Tallado y pulido, cerámica en paredes, cielo acústico, cielo plano, paredes de tabla yeso, impermeabilizado de losa, acera. Algunas piezas de cielo falso movidas, pero ninguna estaba en mal estado o quebrada.

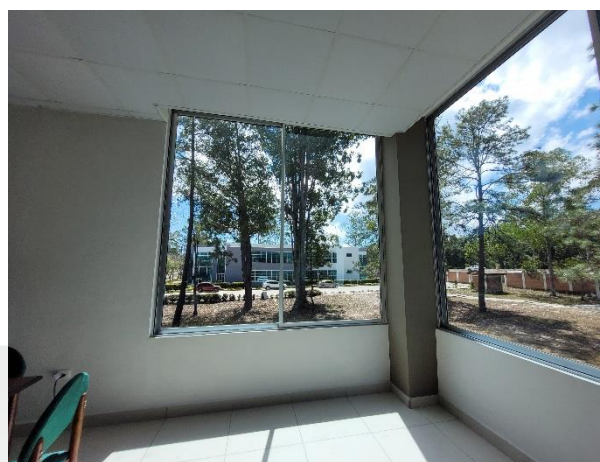
Ilustración 7-. Fachada Frontal

Las actividades de Ventanas, Puertas y Barandales se encontraron algunas puertas internas con llavines en mal estado, puertas metálicas exteriores y ventanas en buen estado.

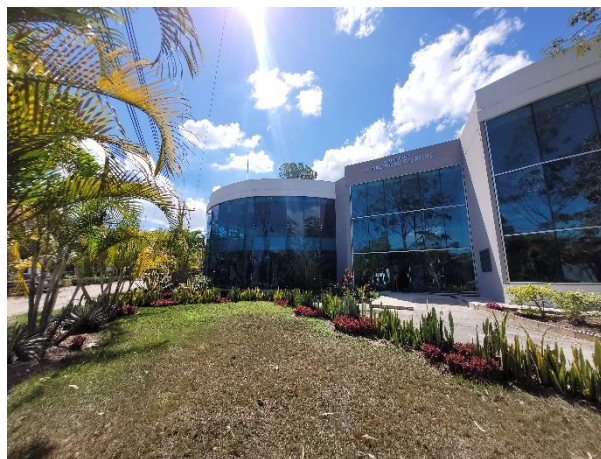
Ilustración 8- Fachada Frontal

Las actividades que corresponden a Otros, son las divisiones forrado de melamina en baños, barandales aluminio y vidrio templado.

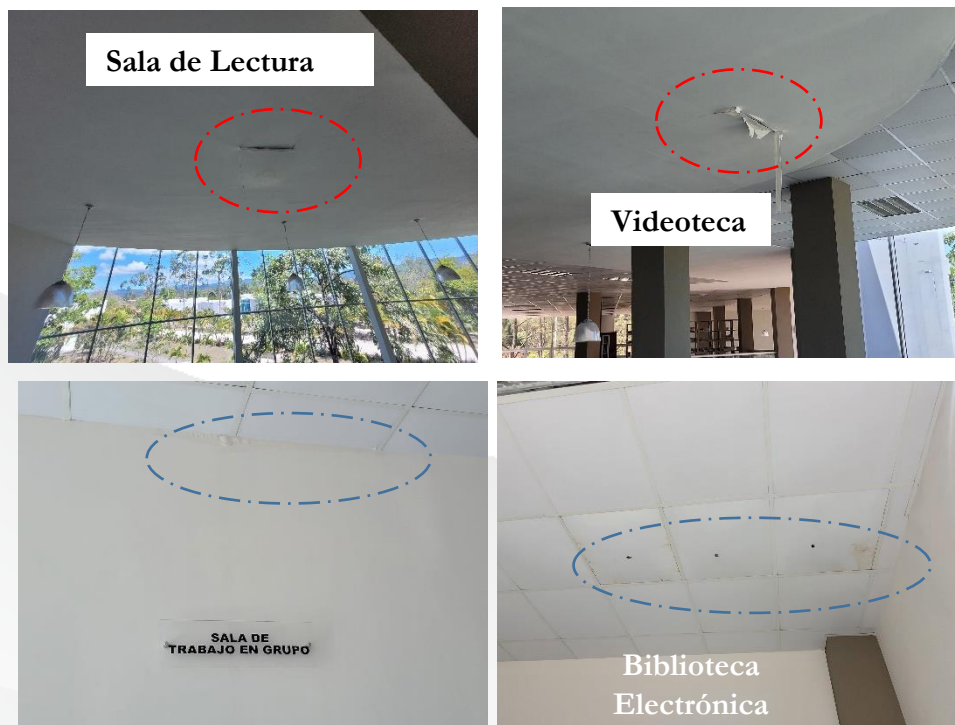
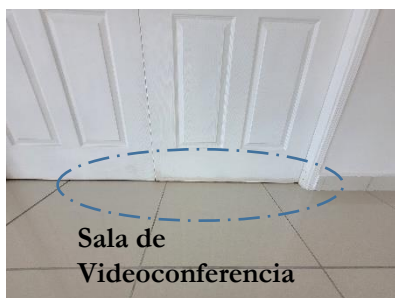
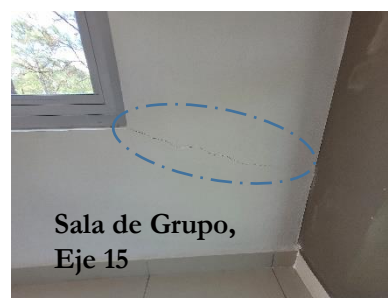
**HALLAZGO # 6****SE ENCONTRÓ OBRA DAÑADA POR FALTA DE MANTENIMIENTO**

Durante el levantamiento de obra al proyecto “Ampliación y Remodelación de la Biblioteca en la Universidad Nacional de Ciencias Forestales (UNACIFOR)”, se observó que por la falta de mantenimiento el cielo falso de tabla yeso mostraba daños a causa de la presencia de agua, del mismo modo se encontró, paredes de tabla yeso y puertas termoformadas que presentaban el mismo daño, entre otros se puede mencionar que se encontró fisuras en las esquinas de varias ventanas, como ejemplo se muestran algunos a continuación:

Sala de  
Videoconferencia

Sala de Grupo,  
Eje A

Sala de Grupo,  
Eje 15

La respuesta enviada por la UNACIFOR por motivo de la pandemia (2020 – 2021) desvanece parcialmente el hallazgo enviado por este Ente Contralor del Estado, ya que la responsabilidad de mantenimiento del Edificio era de la administración y considerando lo que representa la biblioteca para la Universidad, su mantenimiento debió planificarse con una importancia relativamente alta por el daño que la filtración de agua en la losa había causado en el cielo falso, estantería de libros, paredes de tablayeso y pisos.

La falta de mantenimiento en las obras de infraestructura que ejecuta la Universidad, trae como consecuencia el deterioro temprano de las mismas, afectando de manera colateral los bienes que se almacenan o resguardan en el edificio.

Se recomienda a Dirección de Administración y Finanzas, Departamento de Bienes Nacionales, Servicios Generales y Obras Civiles brindar el mantenimiento necesario (preventivo, periódico y rutinario) a las obras ejecutadas por la Universidad, ya que con el tiempo, la inversión para subsanar los daños que presentan por su uso o simple mantenimiento será mayor, recordando que la responsabilidad de acuerdo a la legislación recae sobre los titulares de las Gerencias Administrativas o Departamento de Administración de las instituciones, de acuerdo a lo regulado en el Decreto Ejecutivo Número PCM- 047-2015, Capítulo III, Artículo 7 de la Responsabilidad por la Administración de los Bienes del Estado.

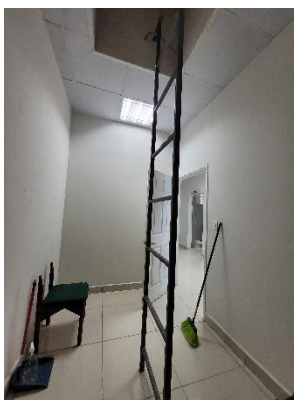
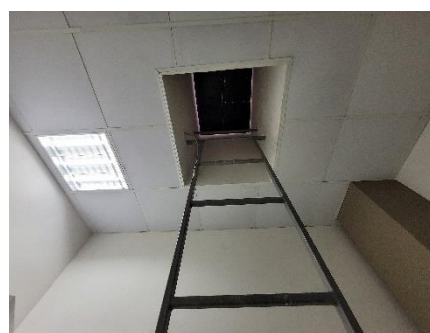
De la revisión a la documentación brindada por la Universidad Nacional de Ciencias Forestales y de la visita in situ realizada al proyecto “Ampliación y Remodelación de la Biblioteca en la Universidad Nacional de Ciencias Forestales (UNACIFOR)”, se encontró que la Orden de Cambio No. 03 al Contrato No. SG-005-2018, legalizó en el contrato las escalera de acceso a la losa de azotea tipo marinera, sin embargo, en el sitio se encontró una escalera de peldaños sin ningún tipo de protección, que deja al personal de mantenimiento o cualquier persona que tenga acceso a la azotea de la biblioteca, completamente expuesto a una fuerte caída, lo anterior debido a la dificultad que se presenta al subir y bajar la escalera y al momento de la maniobra para abrir y cerrar la tapadera de salida la cual es pesada, lo cual se muestra a continuación:

Escalera tipo marinera

Escalera instalada en la biblioteca

Cabe mencionar que, al momento que se solicitó la autorización de la ficha de costos para la escalera, ésta fue aprobada como: escalera tipo marinera por un monto de L7,909.42.

9. Incumplimiento de especificación técnica en detrimento de la seguridad del personal, donde se legalizó en el contrato escalera de acceso a la losa de azotea tipo marinera, sin embargo, en el sitio se encontró una escalera de peldaños sin ningún tipo de protección, que deja al personal de mantenimiento o cualquier persona que tenga acceso a la azotea de la biblioteca, completamente expuesto a una fuerte caída. UNACIFOR menciona que se está elaborando un plan de acción, en el que se incluye la modificación de la escalera de acceso a la azotea, para garantizar la seguridad del personal que accede. Cabe recalcar que, al haber incumplido las especificaciones técnicas establecidas, conlleva a que nuevamente se realicen gastos por parte de la Administración al subsanar las mismas, además, se corre el riesgo de algún incidente por parte de los usuarios como resultado de la falta señalada.

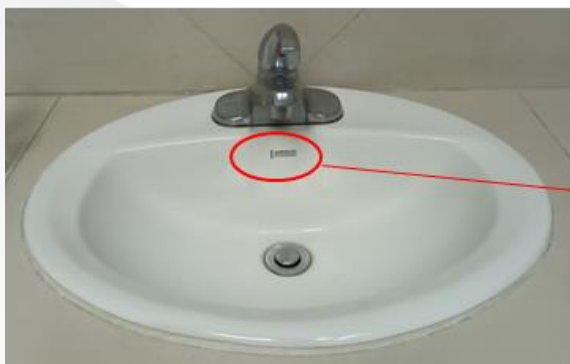
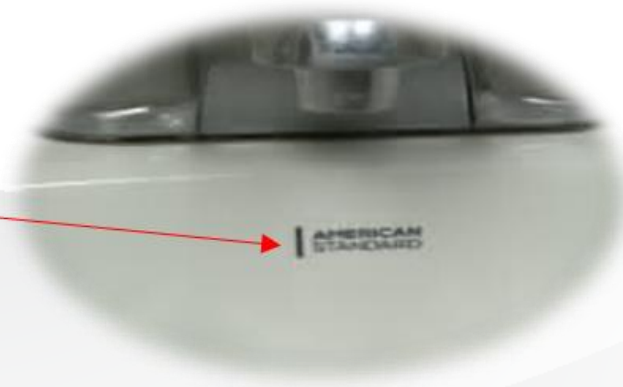
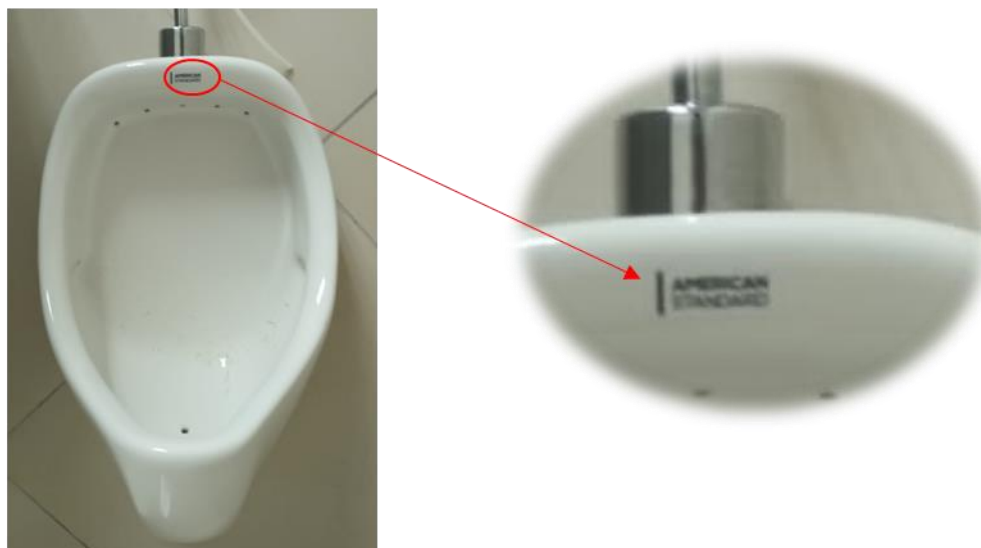
Cuya especificación técnica pudo ser verificada durante la visita realizada, lo anterior en virtud que, de la losa sanitaria instalada, se encontró que los lavamanos y urinarios son de la marca especificada, como se muestra en las siguientes imágenes:
