INFORME DE AUDITORÍA DE OBRAS PÚBLICAS

No. 03/2022/DSP/DAP

PROYECTO “OBRAS DE FACILITACIÓN DE ACCESO AL RECINTO PORTUARIO EN PUERTO CORTÉS”

EMPRESA NACIONAL PORTUARIA (ENP)

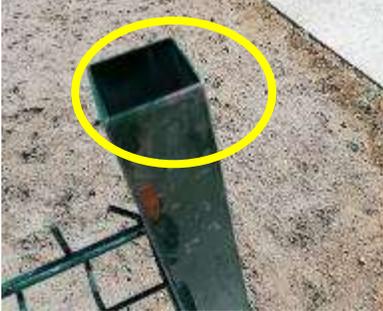
| No. | Especificación Técnica | Como Construido |
|---|--|---|
| 8.01.12 | Cerco campo de Fútbol con rejilla Electro-soldada Galv. (H=6'), con postes 01-1/2"@2.50m, fijado mediante soldadura, con poste de HG 1-1/2" y pilón de concreto ciclópeo 0.30x0.30x0.50m@2.50m | <p>Se utilizó postes cuadrados de 2"x2" fijados mediante abrazaderas y no por electrosoldadura</p> |

8.01.12 "Cercos de Fútbol con Rejilla Electro-soldada Glav. (H = 6'), con postes 01-1/2"@2.50m, fijado mediante Soldadura, con Poste de HG 1-1/2" y Pilón de Concreto Ciclópico 0.30x0.30x0.50m @ 2.50 m"

El poste colocado en el cerco de malla electrosoldada perimetral e interno instalado en el polideportivo, en efecto corresponde a un poste cuadrado de 2" x 2", en la descripción de la actividad, se describe un poste de 1 W) consideramos que el cambio en cuanto al tamaño del poste más que un incumplimiento de especificación obedece a una acción de mejora en cuanto a la actividad como tal, ya que según especificación del producto para la instalación de este tipo de malla en general corresponde a un poste cuadrado de 2", es decir de la misma característica del poste instalado en el proyecto, por otro lado el poste que se instaló tiene una protección plástica anticorrosiva que lo protege entre otros, de la salinidad.

Por otro lado, en la observación del informe de auditoría se menciona también que la malla electro soldada se fijó a los postes por medio de abrazaderas y no por electrosoldadura, es importante aclarar que lo anterior se llevó a cabo en cumplimiento de lo establecido durante el proceso de licitación del proyecto de acuerdo a las consultas que realizaron los oferentes; en la aclaración del 01 de febrero de 2019, en la pregunta 104 de dicho documento claramente se especifica de qué manera se fijará la malla al poste (ver aclaración).

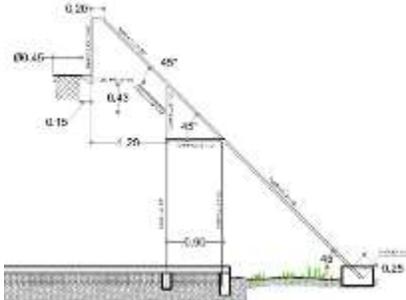
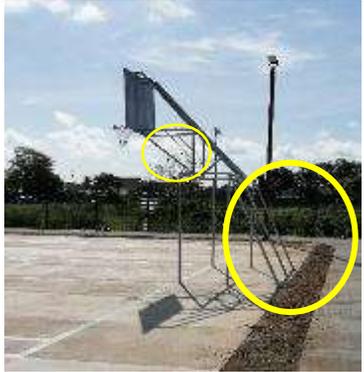
| No. | Especificación Técnica | Como Construido |
|---|---|--|
| 8.05.2 | <p>Marcos para futbolito, canasta de Baloncesto y postes de voleibol</p> | <p>El tubo de soporte no está a 45°</p> |

Nota: Imagen de la actividad 8.05.2 tomada del plano PD-09 y actividad 9.02 del Informe Especial No.1, página3.

...8.05.02 MARCOS PARA FUTBOLITO, CANASTA DE BALONCESTO Y POSTES DE VOLLEYBALL

En las observaciones presentadas en el informe de auditoría se menciona que no se construyó esta estructura de acuerdo al detalle establecido en el plano PD-09 del diseño del proyecto, específicamente hacen referencia a un elemento de tubo HG de 1 Vz" de diámetro cuya ubicación en cuanto al marco de las porterías era a 45 grados; tenemos que aclarar que no era factible colocar dicha estructura de esa manera, ya que la misma se hubiese situado en una de sus dos cabeceras en medio de la acera construida y que sirve como pista de ejercicios y en la otra cabecera dentro de la cancha de volibol de playa. Para poder colocar de la forma en que se establece ese tubo en los planos, se tendría que haber separado la cancha multiusos tanto de las aceras que sirven como pista de ejercicios como de la cancha de volibol playa, o en su defecto reducir el tamaño de la o las canchas antes mencionadas, lo que indudablemente hubiera modificado las áreas mínimas ya normadas para las canchas deportivas construidas; adicionalmente, en la cláusula SEGUNDA "**OBJETO DEL CONTRATO**", numeral 1.2.3 ACTIVIDADES DE DIRECCIÓN TÉCNICA EL CONSULTOR inciso 9 del Contrato de Supervisión que textualmente dice:

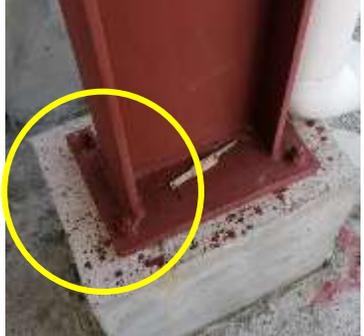
| No. | Especificación Técnica | Como Construido |
|---|---|--|
| 9.02 | <p>Columna metálica perfil W10x6x30 L: 6m, incluye placa de base de 12"x12"x1", instalación soldadura estructural con E7018, pintura anticorrosiva 2 capas pernos de anclaje de grado 60 de 3/4" x 12" con tuercas y arandelas</p> | <p>Faltan los rigidizadores</p> |

...9.02 COLUMNA METÁLICA PERFIL W10X6X30 L: 6M, INCLUYE PLACA DE BASE DE 12"X12"X1", INSTALACIÓN SOLDADURA ESTRUCTURAL CON E7018, PINTURA ANTICORROSIVA 2 CAPAS, PERNOS DE ANCLAJE DE GRADO 60 DE 3/4" X12" CON TUERCAS Y ARANDELAS

En contraposición a lo mencionado en el informe de auditoría sobre el incumplimiento de la especificación técnica aplicada a esta actividad, se aclara que en ningún momento se ha contravenido la misma, lo anterior lo soportamos de acuerdo a las siguientes aclaraciones:

Como se puede leer en la descripción anterior en ningún lugar del texto se menciona la palabra "rigidizador" o un sinónimo, en tal sentido no se ha incumplido la especificación técnica.

2. En los planos originales del proyecto tampoco se define en ningún sitio la colocación de "rigidizadores".
3. En el Informe Especial No. 01 presentado por la Supervisión donde se describen las modificaciones realizadas a los planos estructurales del Canopy no se indica en ningún párrafo ni se menciona la palabra "rigidizador" o sinónimos, tal como se puede observar en el mencionado documento; de Igual forma que el numeral 1 de esta aclaración, citamos textualmente lo que nuestro Informe Especial No. 1 menciona en relación al Canopy:
