No. 04/IT/2025/DEP/GSP

INFORME DE VERIFICACIÓN TÉCNICA DE PROYECTO:
**“REHABILITACIÓN SOBRE LA CARPETA ASFÁLTICA
EXISTENTE DEL TRAMO CARRETERO: JESÚS DE OTORO – LA
ESPERANZA, UBICADO EN EL DEPARTAMENTO DE INTIBUCÁ,
HONDURAS C.A.”**

**SECRETARÍA DE INFRAESTRUCTURA Y TRANSPORTE
(SIT)**

Tegucigalpa, M.D.C., Marzo del año 2025

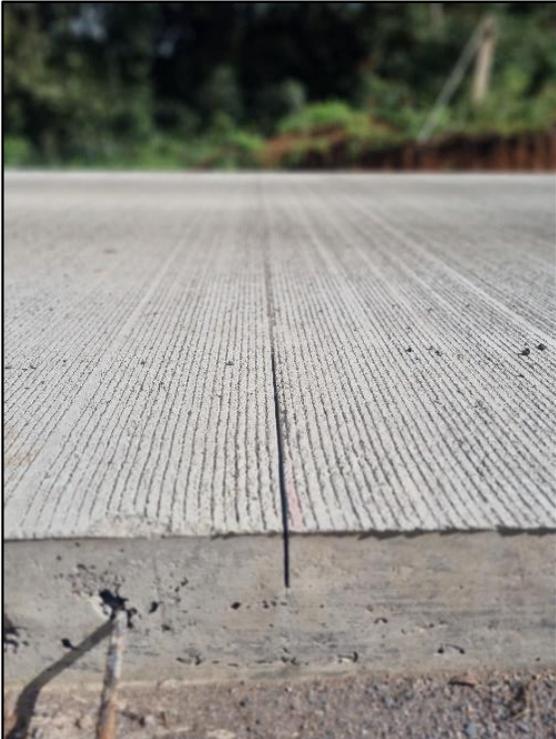
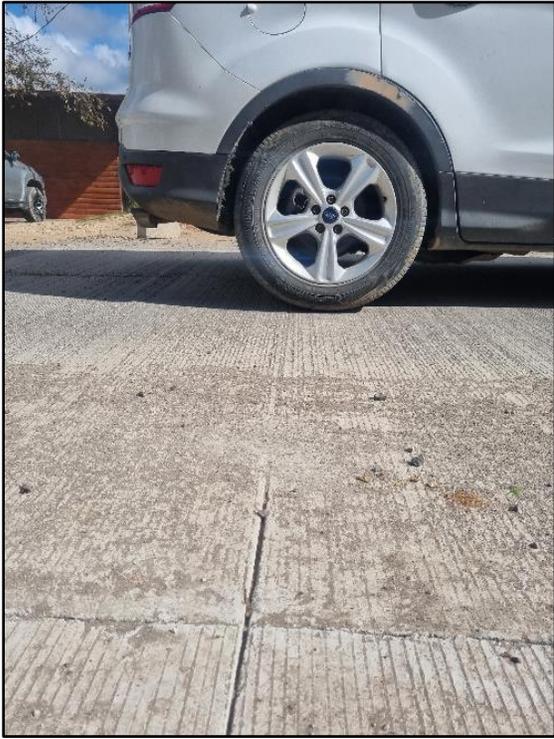
No.	Descripción
1.	<p>Situación encontrada: Se observó que el pavimento ha sido liberado al tráfico y NO cuenta con el sellado de juntas.</p> <div style="display: flex; justify-content: space-around;">

</div> <p>Sugerencia: <u>Cumplir con los procedimientos establecidos</u> en las Especificaciones Técnicas Generales⁴, que en el apartado (L) titulado “Juntas”, numeral 1 “Juntas Longitudinales”, inciso (d) sobre el “Sellado”, establece textualmente lo siguiente: <i>“Las juntas deberán ser selladas después de cumplido el período de curado y antes de que el pavimento sea librado al tráfico...”.</i></p>

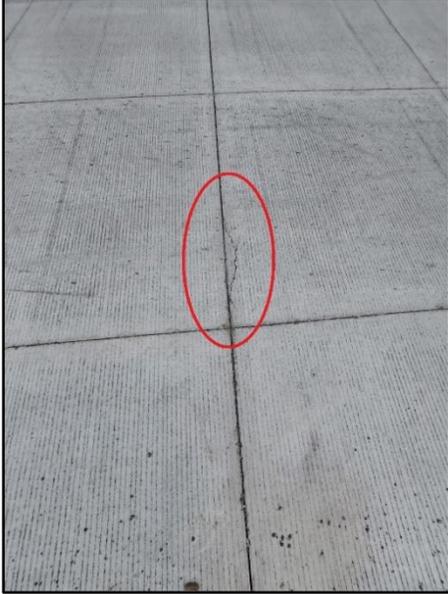
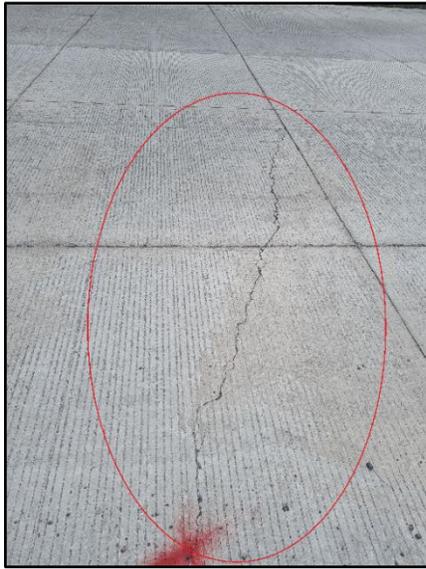
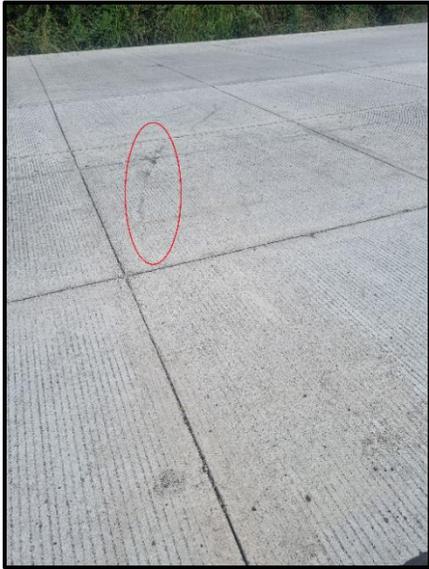
No.	Descripción
2.	<p>Situación encontrada: Se observó que algunas losas del pavimento presentan fisuras transversales.</p> <div style="display: flex; flex-wrap: wrap; justify-content: space-around;">

</div> <p>Sugerencia: <u>Inspeccionar el pavimento en su totalidad para identificar los puntos que presentan fisuras con el objetivo de corregir la situación detectada</u>, conforme a las Especificaciones Técnicas Generales⁵, que en el apartado (Q) sobre “Reparación de losas de pavimento defectuosas”, menciona textualmente: <i>“Losas rotas, fisuras erráticas, juntas de contracción ineficientes cercanas a la fisura, y desprendimientos a lo largo de juntas y fisuras, serán reemplazadas o reparadas antes de completar el sellado de juntas...”</i></p>

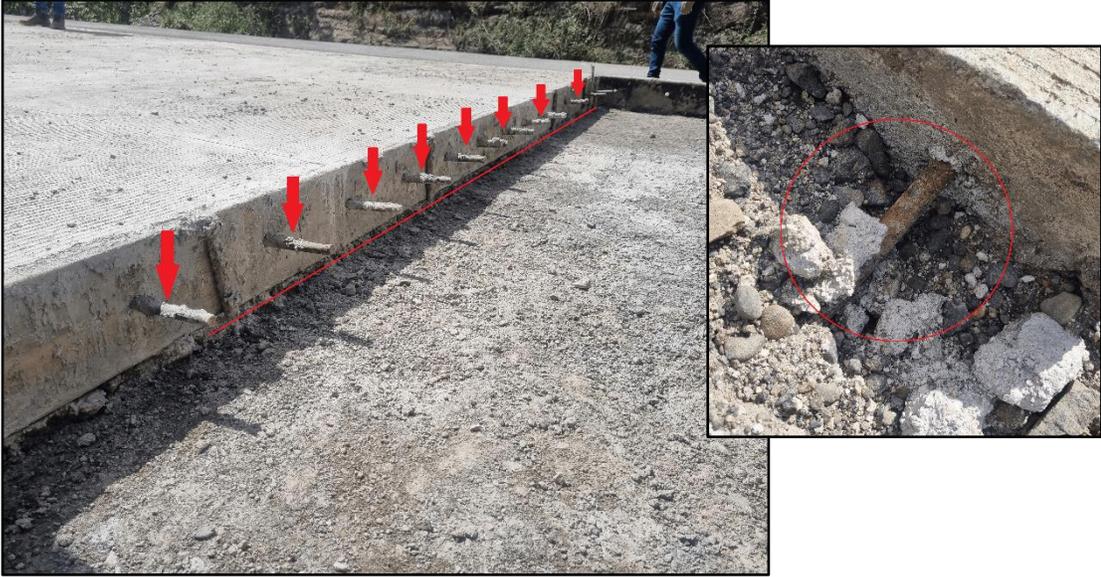
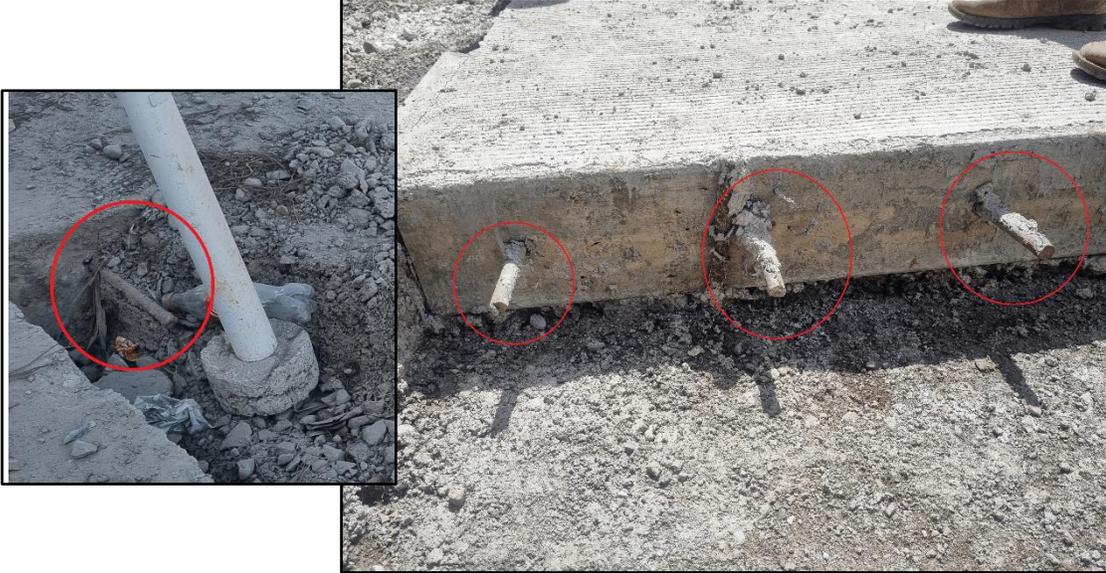
No.	Descripción
3.	<p>Situación encontrada: Se observó que las barras pasajuntas (dovelas) no cuentan con el material de recubrimiento y se encuentran expuestas, presentando signos de corrosión.</p>

<p>Sugerencia: <u>Velar por la buena práctica de las actividades</u>, conforme a las Especificaciones Técnicas Especiales⁶ del ítem 09.02.07, titulado “Barras pasajuntas (dovelas)”, que establece textualmente: <i>“...El acero deberá cumplir con la norma ASTM A 615 grado 60 ($f_y=4,200 \text{ kg/cm}^2$), y deberá ser recubierto con asfalto, parafina, grasa o cualquier otro medio...”</i></p>

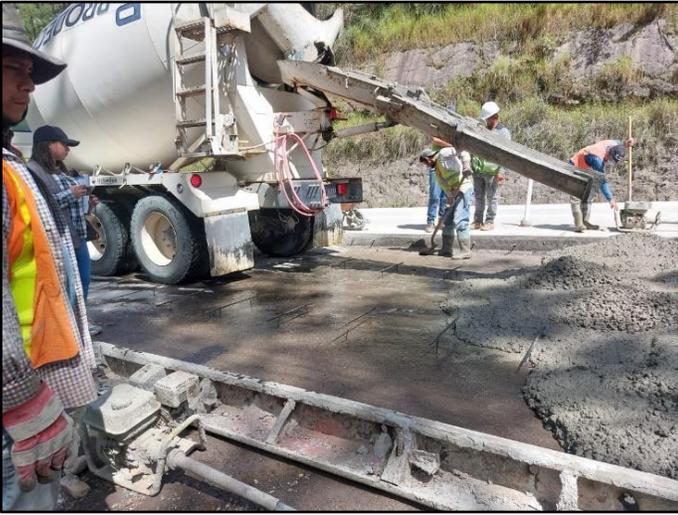
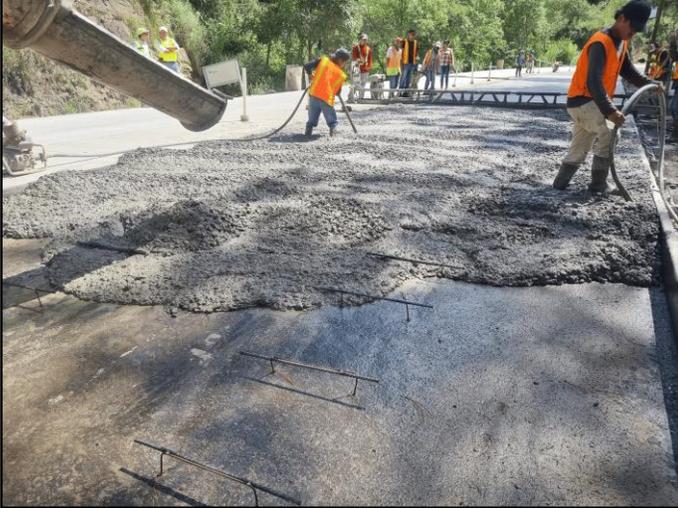
No.	Descripción
4.	<p>Situación encontrada: Se observó que, previo a la colocación del concreto hidráulico, no se realizó la prueba de trabajabilidad.</p> <div style="display: flex; flex-direction: column; align-items: center;">

</div>
	<p>Sugerencia: Realizar las pruebas pertinentes a la mezcla de concreto hidráulico, conforme a las Especificaciones Técnicas Especiales⁷, que en el apartado 09.03.01 “Composición de la Mezcla”, inciso (d) “Trabajabilidad”, menciona textualmente: “<i>El asentamiento promedio de la mezcla de concreto deberá ser de cuatro (4) centímetros al momento de su colocación...</i>”.</p> <p>Asimismo, los Términos de Referencia⁸, en el apartado “Actividades de supervisión e inspección de la ejecución de las obras”, numeral 6, establece textualmente: “<i>Realizar los ensayos de laboratorio requeridos para verificar la calidad de los materiales, insumos y elementos que conforman las obras. Las pruebas se harán en tres etapas distintas del proyecto (1) Antes de la colocación del material, suelo, producto o mezcla; (2) durante su colocación... De esta manera se tendrá pleno conocimiento del origen de cualquier falla durante todo el proceso constructivo...</i>”</p>

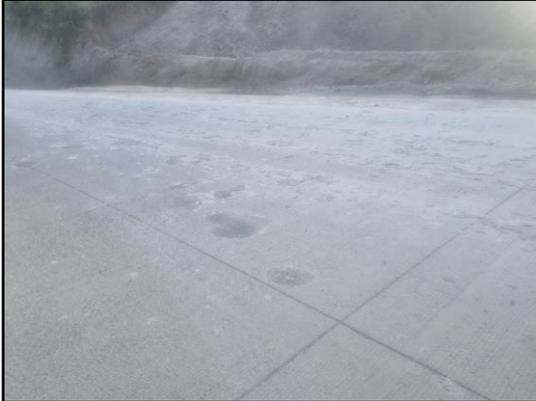
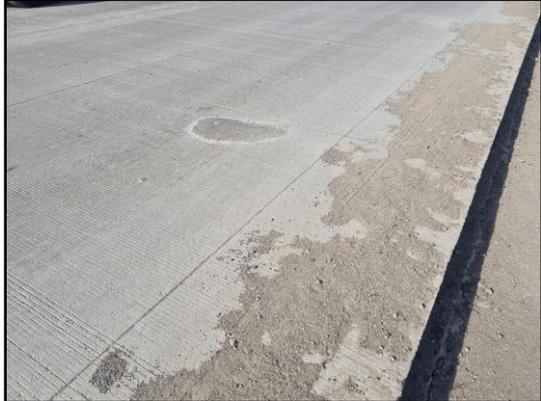
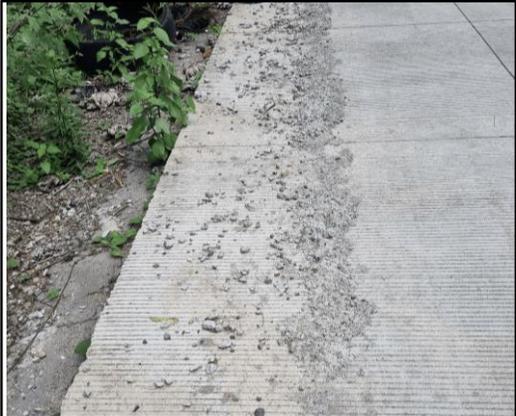
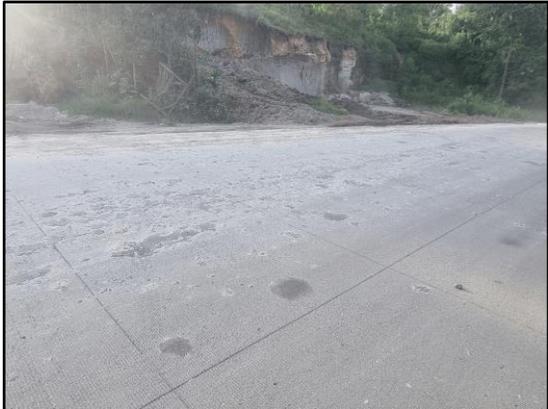
No.	Descripción
5.	<p>Situación encontrada: Se observó la presencia de material de desperdicio en diferentes tramos del pavimento, lo que podría ocasionar un desgaste progresivo en la calzada. Además, se detectó que en las inmediaciones del tramo carretero, se está llevando a cabo una construcción que está arrojando material sobre la vía, lo que está ocasionando deterioro al pavimento.</p> <div style="display: flex; flex-wrap: wrap; justify-content: space-around;">

</div> <p>Sugerencia: <u>Realizar limpieza y mantenimiento a la calzada del pavimento</u>, conforme a las Especificaciones Técnicas Especiales⁹, en el apartado ETC-02 “Mantenimiento General de la Carretera”, inciso 02.01, que establece textualmente: <i>“El Contratista proveerá el mantenimiento continuo de la totalidad de la carretera en el tramo del Proyecto durante todo el proceso constructivo. Los trabajos de mantenimiento incluirán todas las actividades necesarias con el objetivo de que el tramo se encuentre en condiciones aceptables de tránsito durante todo el período constructivo...”</i> y en el apartado 09.03.12 “Conservación”, que señala textualmente: <i>“El pavimento de concreto hidráulico deberá ser mantenido en perfectas condiciones por el Contratista, hasta el recibido definitivo de los trabajos”</i>.</p>

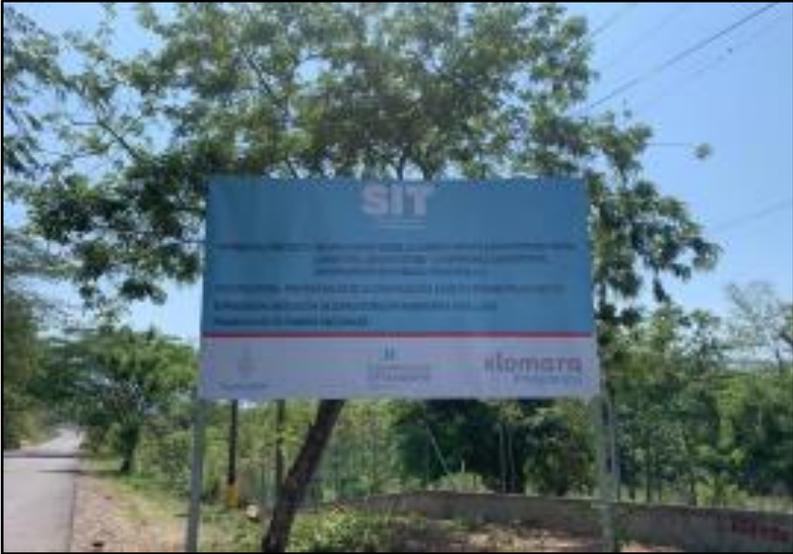
<p>Rótulo No. 1</p> </div> <div style="text-align: center;">

No.	Descripción
7.	<p>Situación encontrada: No se encontró instalado <i>in situ</i> el Rótulo No. 2 de Identificación del Proyecto; sin embargo, en el registro fotográfico se identificó la existencia del mismo (tal como se muestra en la fotografía “Rótulo No.2).</p> <div style="text-align: center;">

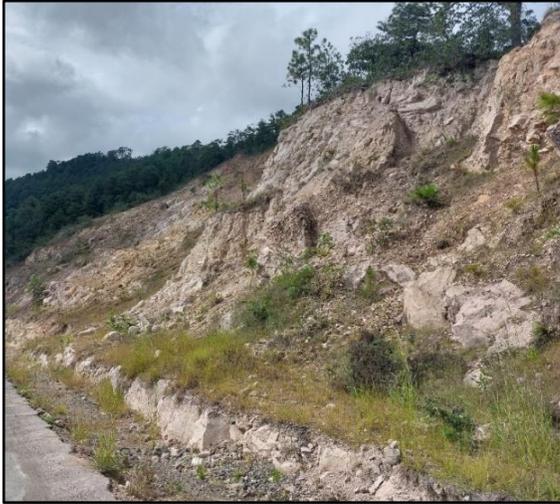
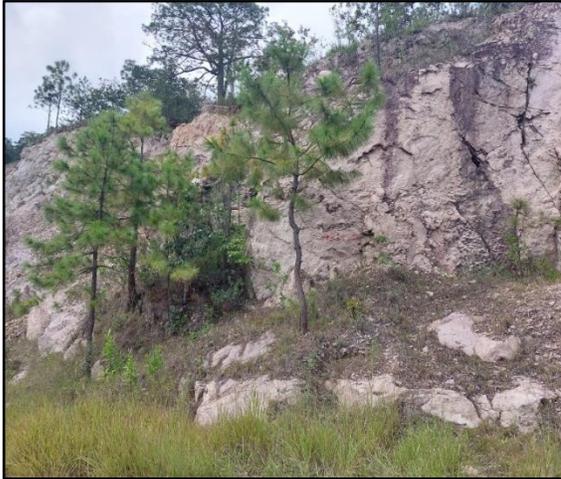
No.	Descripción
8.	<p>Situación encontrada: Se identificó una falla geológica que impide llevar a cabo la rehabilitación del pavimento en ese tramo. También, se observó un inadecuado monitoreo a la situación encontrada, ya que no se encontró una propuesta para mitigar la incidencia. Esto a pesar que, en el Informe Preliminar emitido por la empresa consultora Asociación de Consultores en Ingeniería, S. de R. L.(ACI), el 2 de mayo del año 2023, se concluyó textualmente: “...en la estación 43+600.00 lado izquierdo, se ha identificado deformación en los taludes de rellenos y en la estructura de pavimento, por lo que será necesario desarrollar un estudio técnico para la identificación, prevención y corrección del origen de los mismos, que requerirá de recursos adicionales no existentes actualmente en el contrato”.</p> <div style="display: flex; justify-content: space-around;">

</div>
	<p>Sugerencia: <u>Monitorear la ejecución del proyecto y la falla geológica que se encuentra dentro del tramo carretero a pavimentar</u>, conforme al Marco Rector del Control Interno Institucional de los Recursos Públicos (MARCI), Norma de Control Interno NCI-TSC/133-00 Monitoreo de la ejecución de los planes y resultados, que establece textualmente: <i>“La comparación de lo planificado con lo ejecutado, los recursos utilizados, los impactos y la explicación de las variaciones; debe ser parte de la información sobre la ejecución de los planes, utilizando los indicadores y medios de verificación establecidos en estos...”</i></p>

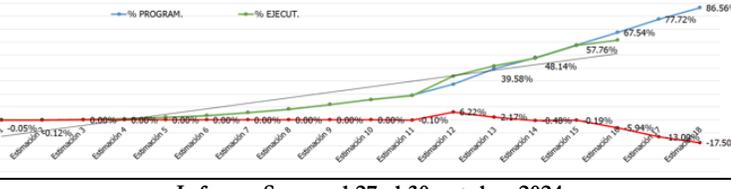
No.	Descripción																																																																																																																																
3.	<p>Situación encontrada:</p> <p>Se identificó que existe un desfase en la ejecución del proyecto, el cual se evidenció en los Informes Semanales que la empresa consultora proporciona a la Administración. En el Informe Semanal, correspondiente al periodo del 13 al 19 de junio del año 2024, reportaron un desfase de -1.47%. Sin embargo, en la visita de campo realizada por personal técnico de este Ente Contralor, la empresa consultora presentó el Informe Semanal, con fecha del 27 al 30 octubre del año 2024, en el que el desfase aumentó a -17.50%. Es importante destacar que no se encontró evidencia de gestión ni monitoreo por parte la Administración para mitigar el incremento significativo de estos desfases. Cabe señalar que la empresa consultora Asociación de Consultores en Ingeniería (ACI), en su Informe Mensual No. 18, correspondiente al periodo del mes de octubre del año 2024, concluye que el avance físico de la obra es de 69.21% y de acuerdo con el programa de trabajo debería ser de 86.56%, reflejando un desfase de -17.35%.</p>

<div data-bbox="483 667 1227 936" style="border: 1px solid black; padding: 5px;"> <p style="text-align: center;">AVANCE FÍSICO</p> <p style="text-align: center;">Rehabilitación Sobre la Carpeta Asfáltica Existente del Tramo Carretero: Jesús de Otoro – La Esperanza, Ubicado en el Departamento de Intibucá, Honduras, C.A.</p>
