AUDITORÍA COORDINADA DE OBRAS VIALES

**PROYECTO “CONSTRUCCIÓN DE VÍA RÁPIDA,
BOULEVARD KUWAIT-CALLE DE LA SALUD, BOULEVARD
KUWAIT- BOULEVARD JOSÉ CECILIO DEL VALLE”**

INFORME N° 048-2016-DAM-CFTM-AM-A

**PERÍODO COMPRENDIDO
DEL 14 DE MARZO DE 2014
AL 16 DE MAYO DE 2016**

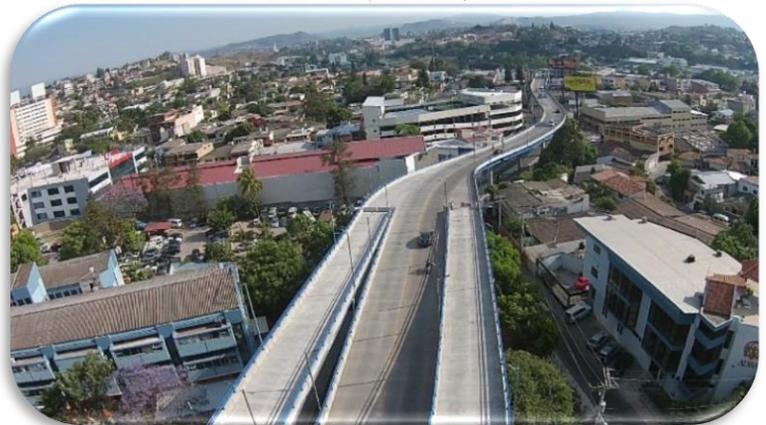
*Tramo Bifurcaciones hacia el Estadio Nacional
Tiburcio Carías Andino y Calle frente a Larach*

III.1.4.1 Al realizar la inspección In Situ del Proyecto, se detectaron dificultades en dos puntos críticos para los usuarios en cuanto a los cruces y bifurcaciones, mismas que están relacionadas con el diseño y señalización de las vías:

- a. Sobre la vía exprés, calle de Sur a Norte que conecta hacia Estadio Nacional (vía derecha) y Calle frente que conecta a Larach & Cia. (vía izquierda).
- b. Bajo la vía exprés, (calle existente), en cruce donde los vehículos toman alrededor de 32 direcciones diferentes y no existe señalización suficiente y adecuada (anteriormente existía un semáforo en ese punto) y para representar el hecho, se muestra la siguiente figura tomada del Manual Centroamericano-Normas de Diseño Geométrico de las Carreteras Regionales Segunda Edición **(Ver fotografías de intersección en Anexo 6 en página 44)**.

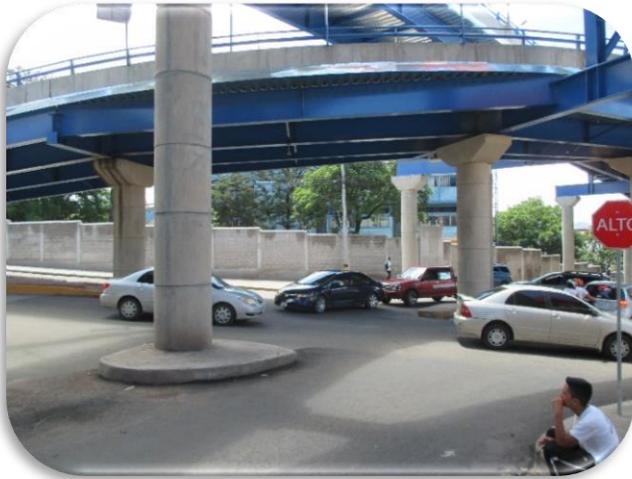
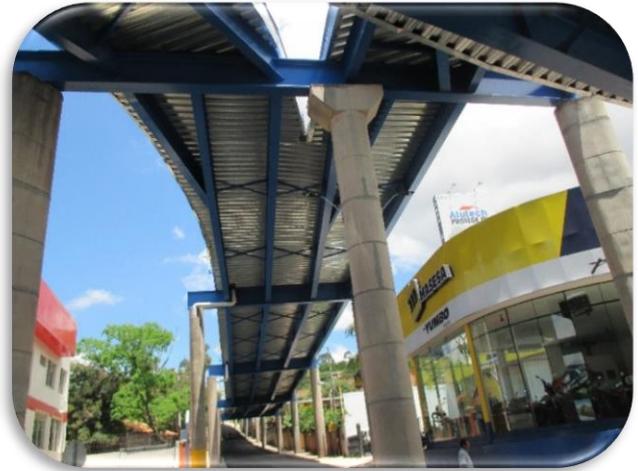
Sub estructura del Proyecto

La sub estructura está formada por zapatas y pilastras de concreto (columnas redondas) con capiteles y parapeto (sobre las columnas), colocadas en su mayoría a cada 18.00 m de longitud sobre el centro de la calle José Cecilio del Valle, calle de la Salud y la mediana del bulevar Kuwait. En el tramo del INHFA hacia Estadio Nacional Tiburcio Carías Andino de igual manera, forman marcos soportados en sus extremos por dos columnas. También se colocaron tragantes y bajantes de aguas lluvias.

Cruce bajo vía elevada con conflictos

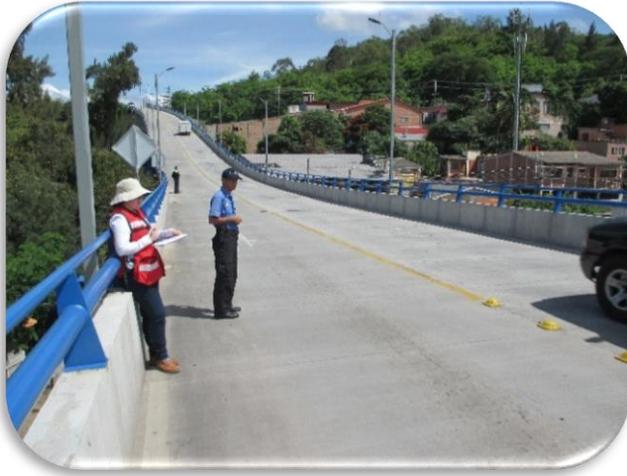
Pavimento de Losa de Concreto y Barrera New Jersey

III.1.4.2 Al realizar la visita de campo, en el recorrido de la vía se encontró en un tramo, partiendo del inicio del caracol hasta cien (100) metros al norte, en dirección al estadio (sobre la vía exprés) con agrietamientos transversales a la longitud de la vía, mismo que fueron tratados con inyecciones de sellos epóxicos.

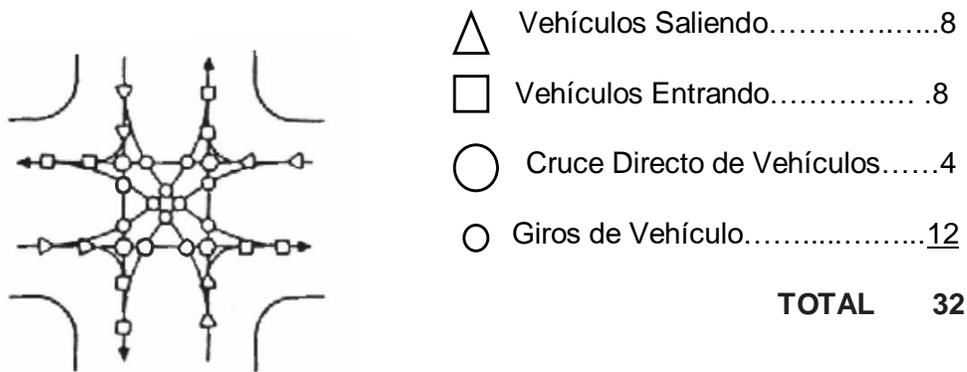
Fig. 1. Intersección de Cuatro Accesos con un solo Carril por Sentido y Sin Control, Manual Centroamericano-Normas de Diseño Geométrico de las Carreteras Regionales, 2da Edición.

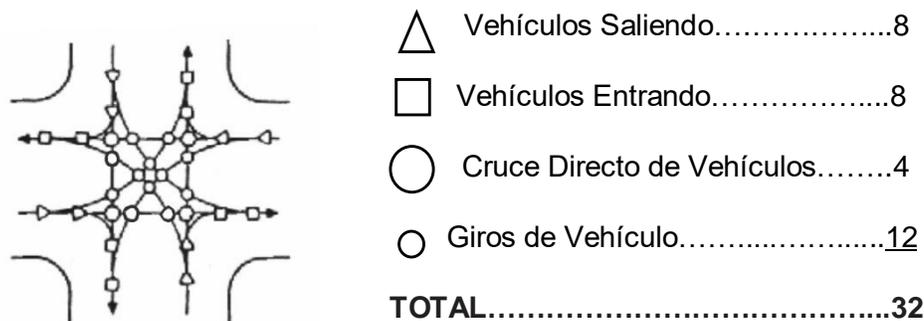
Al realizar la visita de campo se detectaron dificultades para los usuarios en cuanto a los cruces y bifurcaciones, mismas que están relacionadas con el diseño, señalización del proyecto y cruce o circulación para peatones. Por ejemplo:

- a) Sobre la vía exprés, bifurcación principal que conecta hacia Estadio Nacional Tiburcio Carías Andino (vía derecha) y Calle frente a Larach & Cia., vía izquierda **(ver Anexo 6 en página 44).**
- b) Bajo la vía exprés, (calle existente), en cruce donde los vehículos toman alrededor de 32 combinaciones de direcciones diferentes (Ver figura 1) y no existe señalización suficiente y adecuada (anteriormente existía un semáforo en ese punto) **(Ver fotografías de cruce en Anexo 6 en página 42).** Para ampliar el criterio, se muestra en la siguiente figura un diagrama de las dificultades para los vehículos en los giros, tomado del Manual Centroamericano-Normas de Diseño Geométrico de las Carreteras Regionales Segunda Edición.

Fig. 1. Intersección de Cuatro Accesos con un solo Carril por Sentido y Sin Control

Dicha situación contraviene lo establecido en el Reglamento de la Ley de Contratación del Estado, artículo 177, Planos y Especificaciones Técnicas: Los planos y Especificaciones técnicas de las obras deberán ser suficientemente descriptivos, de manera que permitan su
