### No. 05/IT/2022/DSP/DAP

### INFORME DE VERIFICACIÓN TÉCNICA No.2 DEL PROYECTO:

"Construcción del Edificio Multifuncional de Talleres y Laboratorios en el Centro
Universitario Regional de San Pedro Sula de la Universidad Pedagógica Nacional Francisco
Morazán"

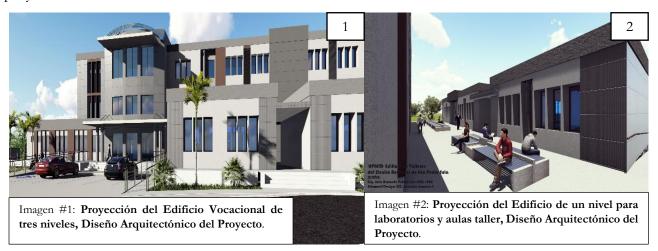
El 20 de diciembre del 2019, se firmó contrato de construcción por un monto **L38,473,450.10** con plazo de entrega el 15 de diciembre del 2020 (ver anexo 2). La construcción consta de 2 edificios; el primer inmueble llevará por nombre "Edificio Vocacional" que constará de tres niveles y un área de construcción de 2,791.33 m², destinado a alojar espacios como laboratorios, clínicas, sala de conferencias, oficinas administrativas, oficinas para personal docente, aulas-varias, módulos de servicios sanitarios en cada nivel, ascensor y escaleras de circulación. El segundo edificio es para laboratorios y aulas-taller que constará de un nivel y un área de construcción de 255.75 m² y se ubicará paralelamente al edificio vocacional; el proyecto se encontraba en construcción al momento de la visita.
