INFORME DE AUDITORÍA DE OBRAS PÚBLICAS

**07/2019-DSP-DAP**

***CONTRATO PARA LA CONSTRUCCIÓN DEL PROYECTO URBANIZACIÓN Y  
VIVIENDA “CIUDAD CHOROTEGA”***

PROGRAMA DE VIVIENDA CIUDADANA Y CRÉDITO SOLIDARIO (PROVICCSOL)

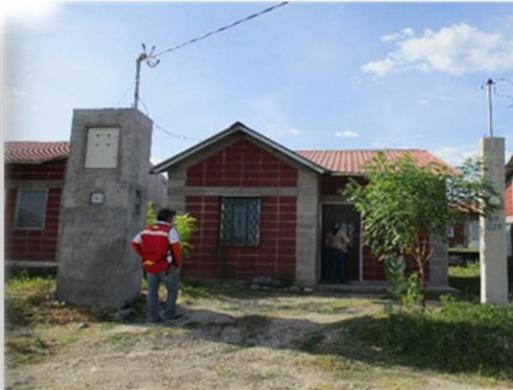
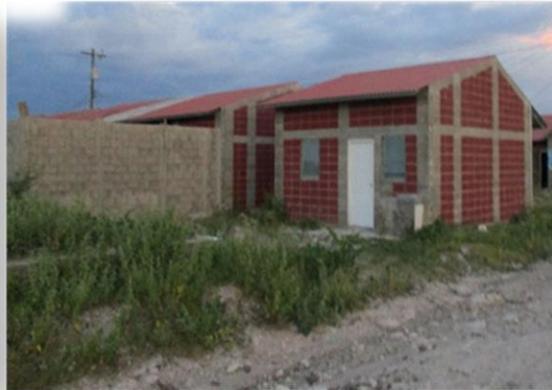
También se efectuó una inspección In Situ al proyecto de urbanización, lotificación y construcción de 59 viviendas de las cuales se seleccionó una muestra de 16 viviendas siendo verificadas solamente 13 en vista de que los moradores no se encontraban en las viviendas al momento de la misma.

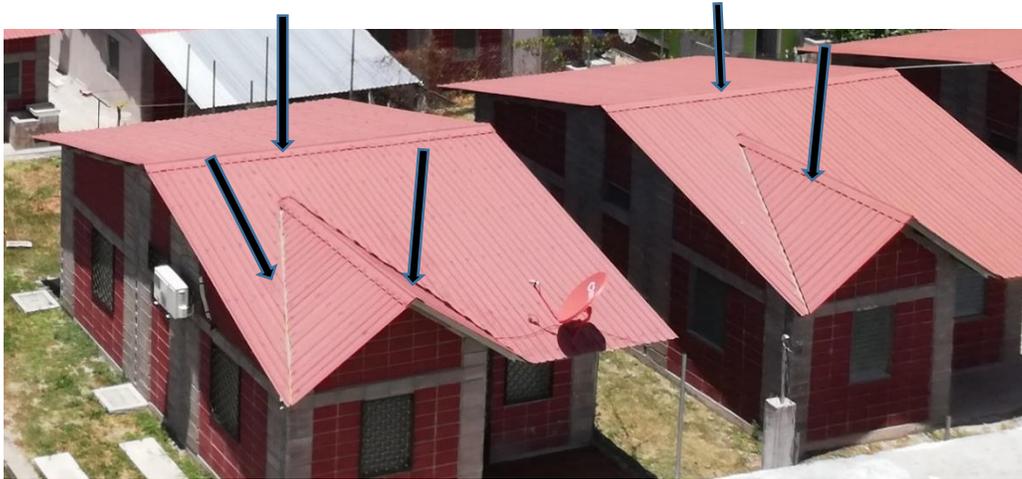
Imagen 1: Filtraciones de agua en Techo

- a. La cubierta presentaba filtración en el área de las cubreras (por el diseño y construcción del techo).  
(Ver imagen 1)
- b. Los firmes de concreto del piso presentaban grietas resanadas. (Ver imágenes 2 y 3).
- c. Filtraciones en las paredes de las viviendas por las lluvias fuertes que caen en la zona.
- d. El tanque de almacenamiento de agua potable se rebalsaba, se verificó In Situ que no colocaron en el tanque, el flotador y en la ficha unitaria si se incluyó dicho elemento. Los vecinos cercanos deben estar pendientes para avisar a la persona encargada para cerrar las válvulas y/o apagar la bomba del pozo.

Una de las causas de esta deficiencia es la perforación errónea en la lámina para colocar el tornillo de fijación y la otra es la separación de la lámina y las canaletas en el alineamiento desde donde se distribuyen las pendientes, en ambos casos es producto de baja calidad de la dirección técnica del residente de obra y la baja calidad de la mano de obra, las 5 viviendas que presentaban este tipo de problemas fueron subsanadas por el desarrollador y representan el 8.5%.

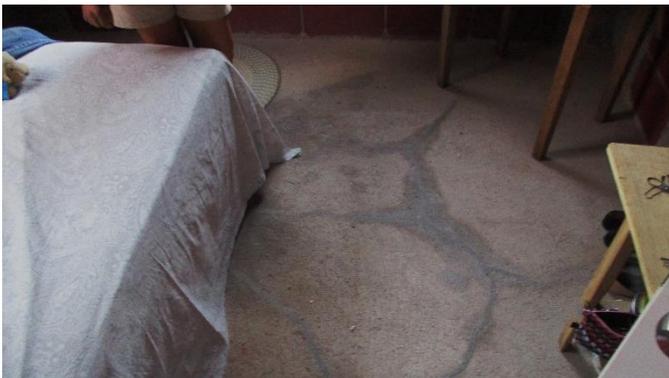
Imagen 2: Firmes de concreto (Pisos) Resanados

La causa principal por la cual se presentan grietas en la superficies de los firmes para piso o en las losas de cimentación son las altas temperaturas del ambiente y la falta del curado del concreto en su etapa del

fraguado inicial, es de hacer notar que si se incluyera en el presupuesto el enchape con cerámica o con algún tipo de terrazo estas grietas o fisuras quedarían totalmente ocultas y desapercibidas de su existencia pero por razones de costo es tolerable sean resanadas por cuenta del desarrollador. Las 7 viviendas que presentaban esta deficiencia han sido subsanadas por el desarrollador y representan el 11.86%.

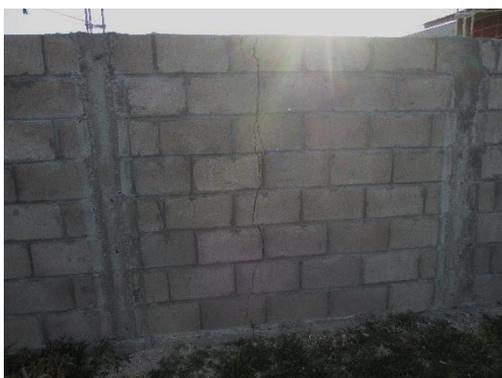
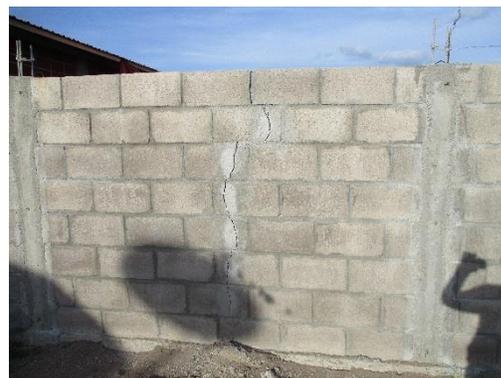
Imágenes 4 y 5: Elementos fisurados por asentamientos en rellenos y construcción de muros de retención

- e. Fallas estructurales de muros. (ver imágenes 4 y 5).
  - f. Deficiencias en cableado de electricidad como cambios de intensidad de energía/luz (conocidos comúnmente como bajones), reportadas por beneficiarios en el 100% de las 13 viviendas verificadas, explicaron los beneficiarios que tuvieron problemas en el sistema eléctrico y que a cuenta propia (no del Desarrollador) realizaron cambios del cableado de iluminación para resolver dichas fallas en vista de que las reparaciones realizadas por el Desarrollador no resolvieron las deficiencias reportadas.

- b. Los firmes de concreto del piso presentaban grietas resanadas. (ver imágenes 2 y 3). No define la calidad esperada o resistencia del concreto.
- c. Fallas estructurales de muros. (ver imágenes 4 y 5). Si bien es cierto que el muro que se muestra en la fotografía con una falla no fue construido por el desarrollador, se señala que dicha falla se debe a asentamientos de los muros de contención y/o rellenos construidos por el desarrollador.

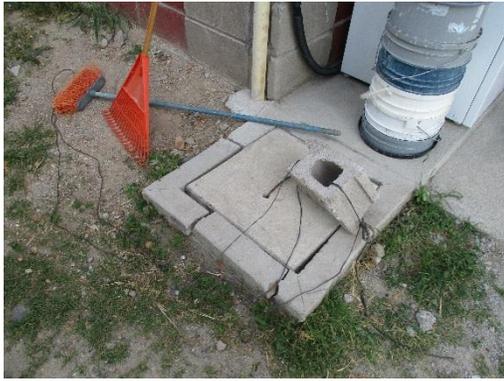
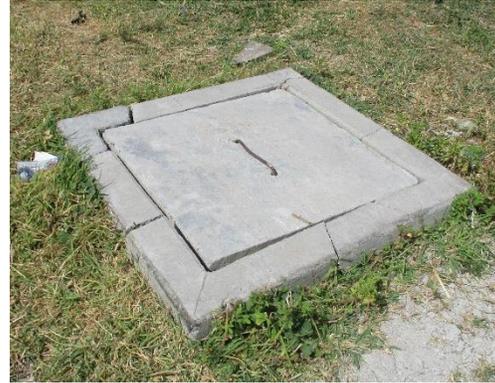
Imágenes 6 y 7: Cajas de Registro Quebradas

Cuando el proyecto se recepcionó no se identificaron casquetes de cajas fracturados, pero debido a que los usuarios transitan o estacionan sus vehículos sobre las mismas producen fracturas en los casquetes y en algunos casos también en las tapaderas, sin embargo, las 6 unidades que presentaban ese tipo de daños han sido subsanadas y representan el 2.6%.

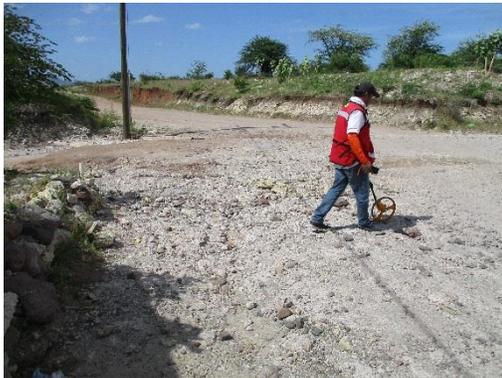
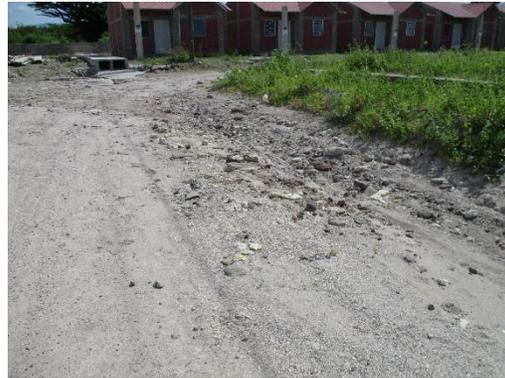
Imágenes 8 y 9: Calles erosionadas

Al respecto nos referimos en el hallazgo #1 e insistimos que las calles no se han erosionado por falta de drenaje pluvial sino porque su superficie es de terracería y como tal, está expuesta a las falta de drenaje pluvial sino porque su superficie es de terracería y como tal, está expuesta a las deformaciones provocadas por escorrentías, e insistimos que el sistema de canales tipo cunetas tienen un costo significativo y no resuelven el objetivo de drenaje pluvial, sino obsérvese su existencia en barrios sin desarrollo (marginados) en donde estos canales tipo cuneta son fracturados y/o volcados al ser socavados por las escorrentías de aguas lluvias.

- f. Calles erosionadas por falta de drenaje pluvial. (ver imágenes 8 y 9). Se conoce que la exposición de las calles a nivel de terracería sufre daños por paso del tráfico de vehículos, animales de la zona (como se observó durante la visita) y escorrentía superficial causada por las lluvias, sin embargo, no se encontró el detalle completo del diseño de las calles, es decir donde se describen las capas de sub-base, base, capa de rodadura, subrasante, pendientes de bombeo, cunetas de taludes y obras complementarias que ayuden prevenir los daños. De la misma manera se encontró que se construyó un canal de alivio provisional en el lugar de ubicación de un lote que según plano proporcionado por PROVICCOSOL es el No.56 del bloque 13, el cual conduce o direcciona un considerable flujo de agua hacia las calles más dañadas, por las que es difícil la circulación de vehículos. Lo que provocó cambios en el diseño del proyecto que no reflejan los planos proporcionados por PROVICCOSOL.

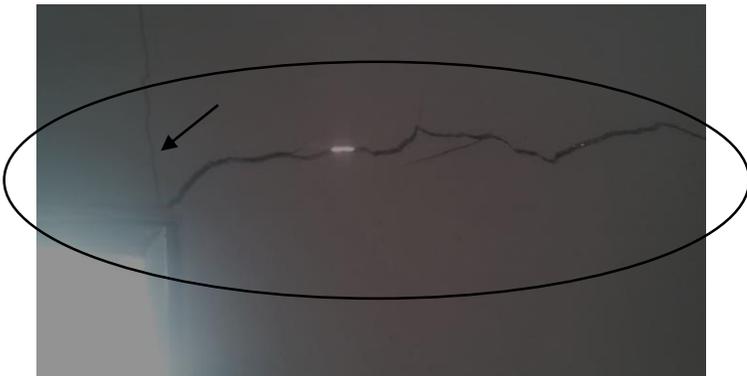
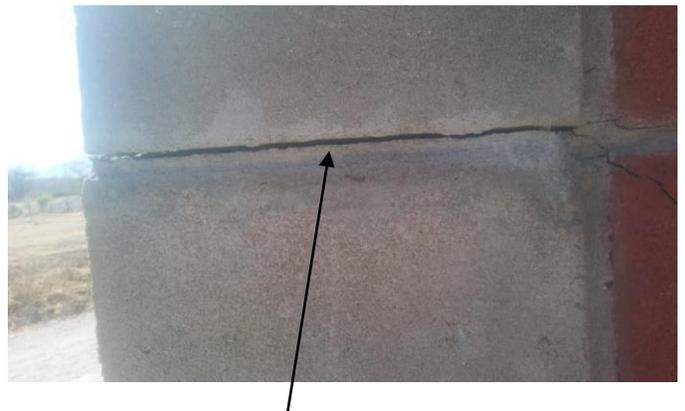
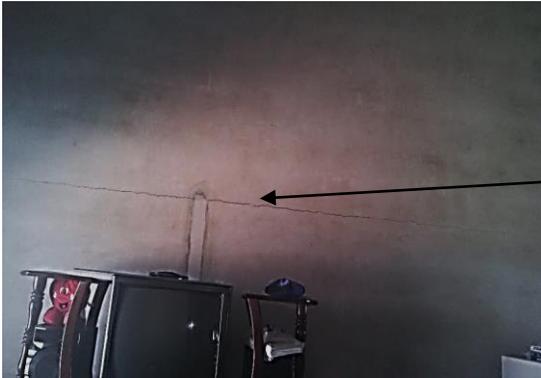
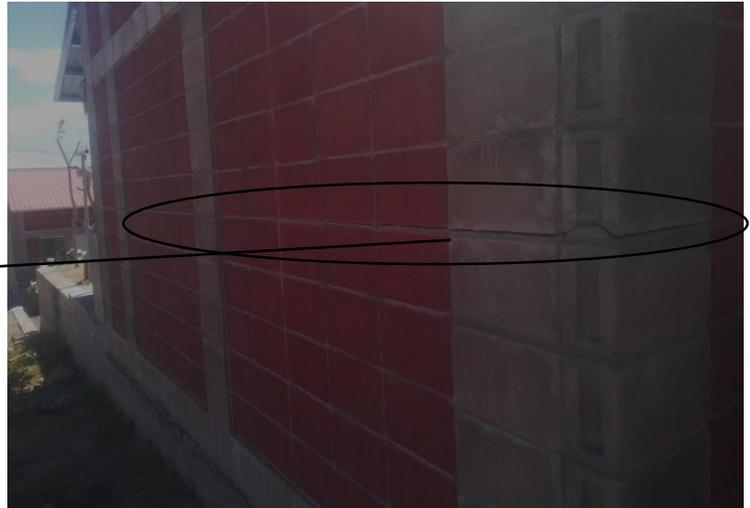
Imágenes 10, 11, 12 y 13: Vivienda Reparada por Fallas Estructurales  
Fallas en esa vivienda ya fueron reparadas por el desarrollador

- i. Vivienda reparada por fallas estructurales, reportada por el Desarrollador y el morador de la vivienda en el momento de la verificación. (Ver imágenes de 10 a la 13).

Se acepta la falla estructural generada por una superficie con relleno de terracería de baja densidad producto de haber sido muy mal compactada, desde donde se desplanto la longitud del muro de retención que con su peso propio produjo el asentamiento del volumen de relleno y fallas en la estructura de la edificación.

Falla en marco de una puerta (vista de interior de la vivienda)

Falla en columna

Fallas longitudinales en pared

Esta deficiencia ya fue subsanada por el desarrollador de obra y la vivienda está siendo habitada por el beneficiario. Este tipo de deficiencia se ha presentado únicamente en una vivienda lo que significa el 1.7% de las edificaciones.”

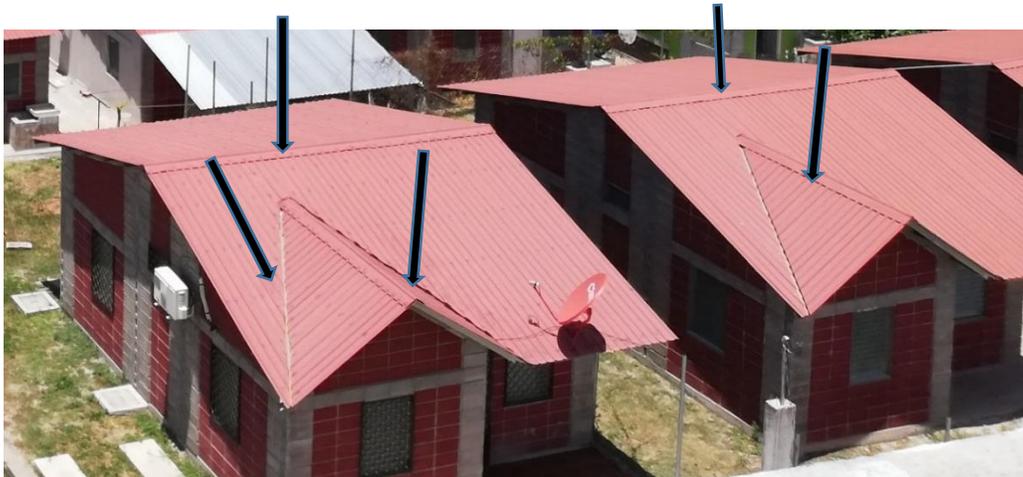
Imagen 1: Filtraciones de agua en Techo

- a. La cubierta presentaba filtración en el área de las cumbreras (por el diseño y construcción del techo).
- b. Los firmes de concreto del piso presentaban grietas resanadas.
- c. Filtraciones en las paredes de las viviendas por las lluvias fuertes que caen en las zonas.
- d. El tanque de almacenamiento de agua potable se rebalsaba, se verificó In Situ que no colocaron en el tanque, el flotador y en la ficha unitaria si se incluyó dicho elemento. Los vecinos cercanos deben estar pendientes para avisar a la persona encargada para cerrar las válvulas y/o apagar la bomba del

R/ 5 viviendas que representan el 8.5% con infiltraciones a través de la cubierta de téchelas cuales fueron subsanadas de manera oportuna por el desarrollador sin costos adicionales y a requerimiento de la supervisión aplicando la condición contractual de la garantía de calidad de obra.

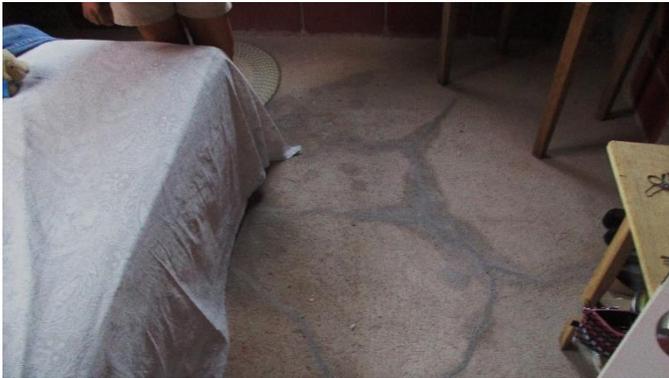
Imagen 2: Firmes de concreto (Pisos) Resanados

R/ 7 viviendas que representan el 11.86% con resanes de fisuras en el firme de concreto producto de las altas temperaturas en el ambiente y a la falta oportuna del curado del concreto en su etapa de fraguado inicial, según el criterio de la supervisión estas fisuras no representan riesgo a la estabilidad de las edificaciones y si dentro del alcance de las obras se incluyera el enchape con cerámica o con algún tipo de terrazo estas grietas o fisuras quedarían totalmente ocultas y desapercibidas de su existencia pero por razones de costo es tolerable sean resanadas por cuenta del desarrollador sin que esto implique costos adicionales al valores de la vivienda.

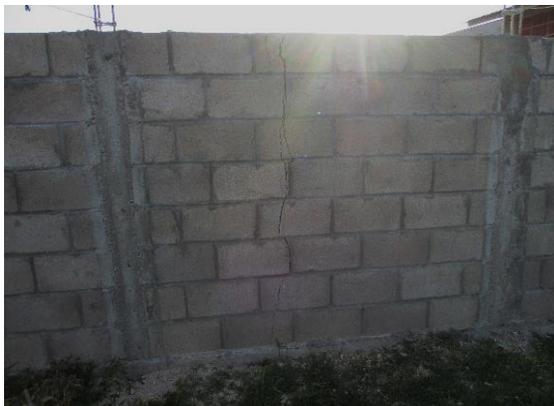
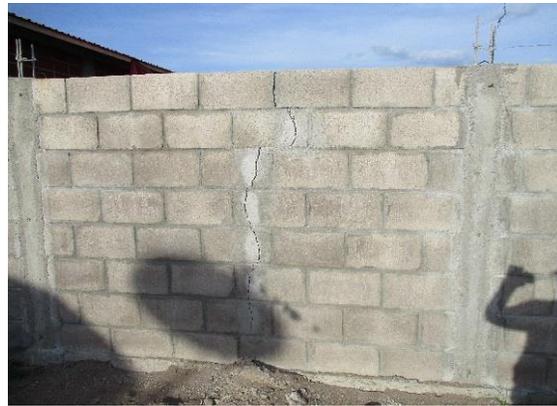
Imágenes 4 y 5: Elementos fisurados por asentamientos en rellenos y construcción de muros de retención

- e. Fallas estructurales de muros de contención que han provocado fallas en los muros perimetrales que han sido construidos por los beneficiarios.
  - f. Deficiencias en cableado de electricidad como cambios de voltaje de energía/luz (conocidos comúnmente como bajones), reportadas por beneficiarios en el 100% de las 14 viviendas verificadas, explicaron los beneficiarios que tuvieron problemas en el sistema eléctrico y que a cuenta propia (no del Desarrollador) realizaron cambios del cableado de iluminación para resolver dichas fallas.

R/ A través de las imágenes se percibe que se trata de paredes de bloques construidos por los beneficiarios en los cercos perimetrales de algunas viviendas, estas no son obras objeto del proyecto, no han sido ejecutadas por el desarrollador y contractualmente no existe responsabilidad alguna.

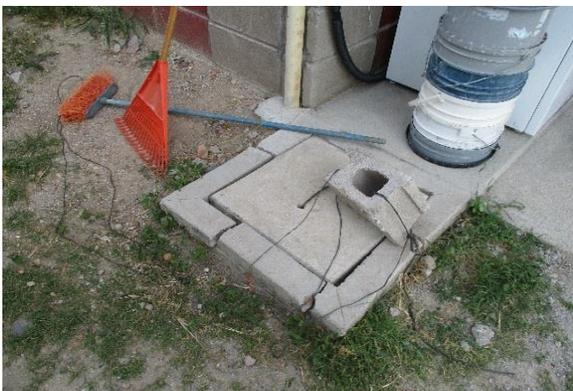
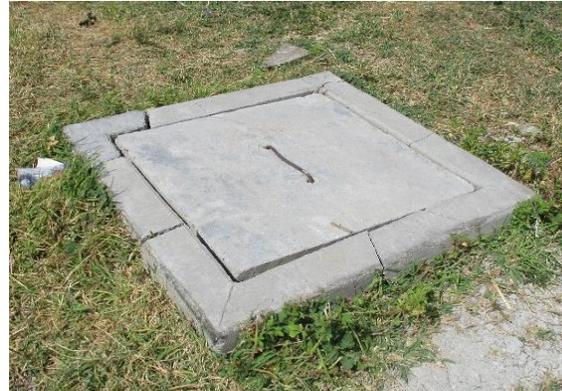
Imágenes 6 y 7: Cajas de Registro Quebradas

- g. Cajas de registro ubicadas en la entrada de las viviendas se encuentran quebradas.
  - h. Calles erosionadas por falta de drenaje pluvial.
  - i. Vivienda el Bloque 7 casa 15 reparada por fallas estructurales, reportada por el Desarrollador y el morador de la vivienda en el momento de la verificación.

R/ Cuando el proyecto se recepcionó no se identificaron casquetes de cajas fracturados, pero debido a que los usuarios transitan o estacionan sus vehículos sobre las mismas producen fracturas en los casquetes y en algunos casos también en las tapaderas, sin embargo las 6 unidades que presentaban ese tipo de daños representa el 2.6% y han sido subsanadas por el desarrollador sin que esto implique incremento al valor de la vivienda.

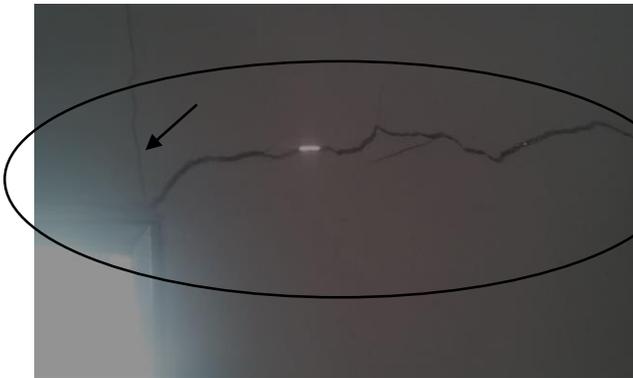
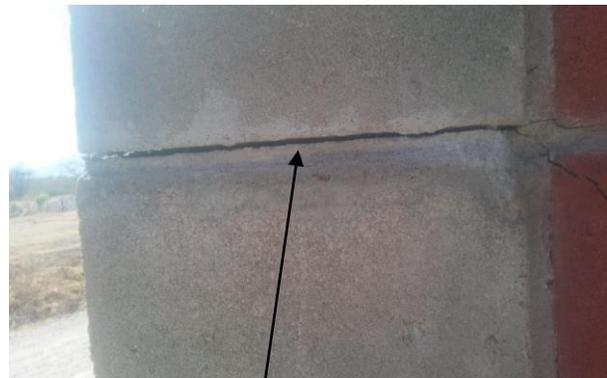
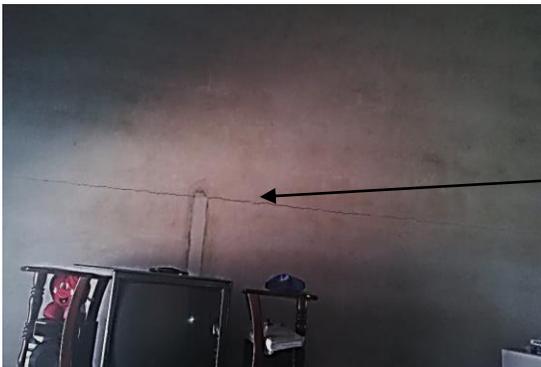
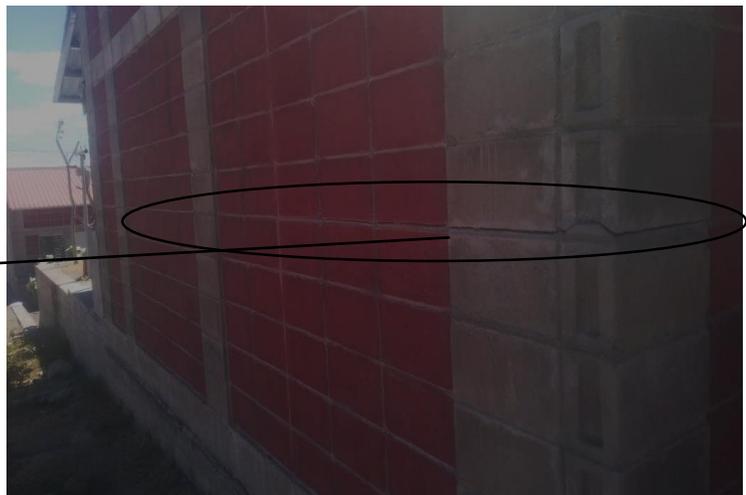
Imágenes 10, 11, 12 y 13: Vivienda Reparada por Fallas Estructurales  
Fallas en esa vivienda ya fueron reparadas por el desarrollador

Falla en marco de una puerta (vista de interior de la vivienda)

Falla en columna

Fallas longitudinales en pared

R/Se acepta la falla estructural generada por una superficie con relleno de terracería de baja densidad producto de haber sido muy mal compactada, desde donde se desplató la longitud del muro de retención que con su peso propio produjo el asentamiento del volumen de relleno y las fallas en la estructura de la edificación. Esta deficiencia se ha presentado únicamente en una vivienda lo que significa ser el 1.7 % de las edificaciones y la misma fue subsanada de manera oportuna por el desarrollador sin costos adicionales y a requerimiento de la supervisión aplicando la condición contractual de la garantía de calidad de obra y se encuentra siendo habitada por el beneficiario.
