Informe de Auditoría de Obras Públicas

No. 08/2021/DSP/DAP

Proyecto “Construcción de Edificio Administrativo Anexo del Sistema Nacional de Emergencias Nueve, Uno, Uno (911)
en la Ciudad de Tegucigalpa, Francisco Morazán”

Sistema Nacional de Emergencias Nueve, Uno, Uno (911)

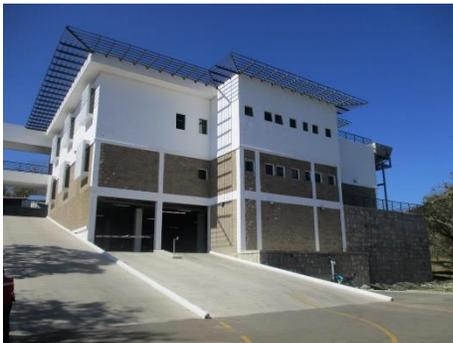
Ilustración 2- Edificio 911 finalizado

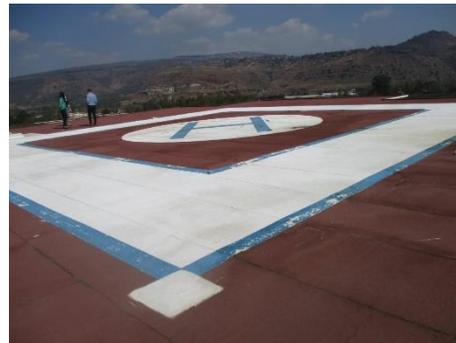
*En este espacio se construyó un Helipuerto conectado mediante un cubo de gradas y mediante un puente de conexión al edificio existente del SNE911.

Ilustración 3- Helipuerto azotea edificio 911

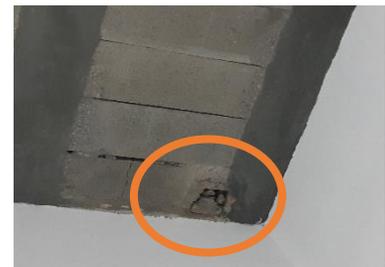
Ilustración 4- Agujero en Bovedilla

El recorrido inició en la parte exterior del edificio, con la calle de acceso, aceras y estacionamiento; luego se continuó en el sótano donde se encontró un agujero en la bovedilla en la esquina entre los Ejes B -7.

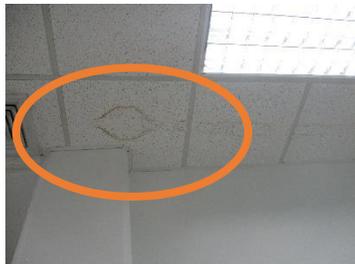
Ilustración 5- Vestíbulo contiguo a ascensor

Seguidamente en el Primer y Segundo Nivel se visualizaron en varias áreas del edificio, diferentes puntos de humedad en el cielo falso; ya que en la fibra mineral se observaron manchones, como se muestra a continuación:

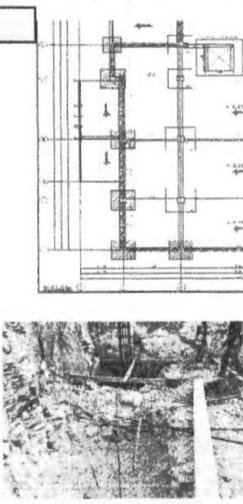
CUADRO DE ZAPATAS

TIPO	A x A	H	As x As
Z-1	220X220	60	16 # 5 A.S.
Z-2	180X180	50	15 # 5 A.S.
Z-3	160X160	45	15 # 4 A.S.
Z-4	140X140	35	12 # 4 A.S.
Z-5	120X120	30	10 # 4 A.S.

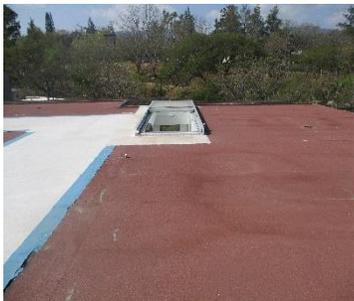
Ilustración 10- F -23- Impermeabilizado.

Al revisar el contrato (lista de cantidades valoradas⁴) y realizar la visita de verificación técnica (los días 12, 15, 17 y 24 de febrero del 2021) al Proyecto: "*Construcción de Edificio Administrativo Anexo del Sistema Nacional de Emergencias Nueve, Uno, Uno (911) en la Ciudad de Tegucigalpa, Francisco Morazán*", promovido por el Sistema Nacional de Emergencias Nueve, Uno, Uno (911), se identificaron cuatro (04) actividades las cuales aunque están ubicadas en distintos numerales en el contrato, se constató durante la visita de campo que son iguales como se muestra en las siguientes imágenes:

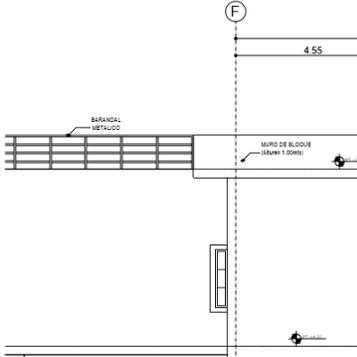
<p>Plano A-09 FACHADA ARQUITECTÓNICA (NOR ESTE)</p>

No	Actividad	Solicitado (Especificaciones Técnicas/Planos)	Encontrado (Visita Técnica TSC)
O-2	Barandal de azotea, tubo negro chapa 16 pintado color negro. Ver detalle.

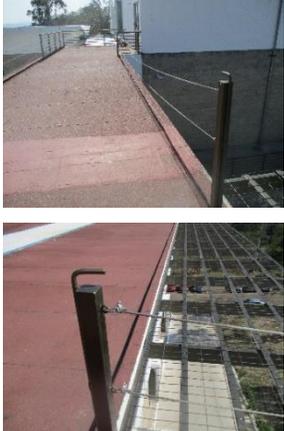
<p>Se encontraron 15.86 ml de barandales con tubo metálico y cables como se muestra en las imágenes.</p>

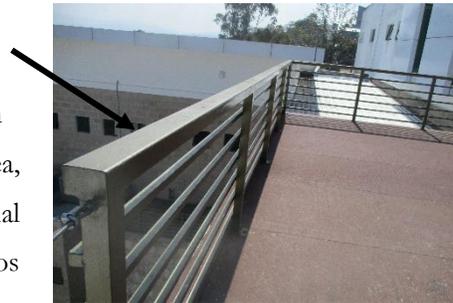
Cabe señalar que el resto de los barandales de la azotea son de la siguiente forma:

Se evidenció durante la visita de campo que existen dos tipos de barandal en la azotea y solamente existe un ítem para el mismo (O-2 Barandal de azotea, tubo negro chapa 16 pintado color negro. Ver detalle.) Por lo tanto el barandal que fue hecho con cables no cumple con lo especificado en el detalle de los planos.

El incumplimiento a las especificaciones técnicas en los ítems del contrato puede dar lugar a fallas no previstas en la construcción, asimismo, recibir obras con características diferentes a los planos, especificaciones y demás documentos contractuales que por lo tanto se encuentran al margen del mismo.
