Informe de Auditoría de Obras Públicas

09/2019-DSP-DAP

“Construcción de Campo de Fútbol "Campo Sol" en Barrio El Campo Sol, en la Ciudad de Choluteca, Departamento de Choluteca y Construcción de Campo de Fútbol "Las Colinas" en Barrio Las Colinas, en la Ciudad de Choluteca, Departamento de Choluteca”

SECRETARÍA DE INFRAESTRUCTURA Y SERVICIOS PÚBLICOS (INSEP)

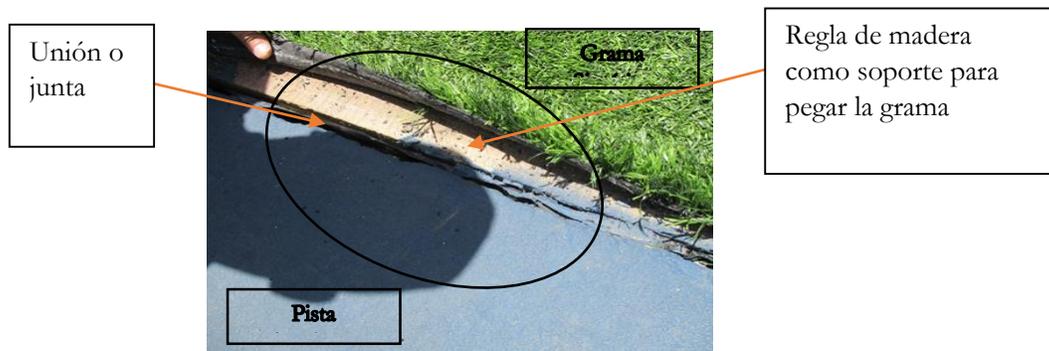
Imagen #4: Instalación de Pasto artificial HEBRA FIBRILIZABLE que presenta deficiencias

- Al momento de la verificación In Situ se encontró que no se realizó la colocación adecuada del pasto artificial ya que presentaba deficiencias (ver imagen 1) al permitir filtraciones en áreas ya despegadas o separadas de una regla de madera (no detallada en planos) y de igual forma no se encontró un manual para darle mantenimiento continuo y preventivo para prolongar la vida útil y un buen funcionamiento de la inversión en estos proyectos.

7. Exigir al Contratista la garantía escrita del proveedor contra defectos de fabricación e instalación por un plazo mínimo de 8 años. Y el documento que garantice que el fabricante del césped sintético, cuenta con la aprobación por parte de un laboratorio acreditado por FIFA de acuerdo al Programa del concepto de calidad de FIFA para césped artificial.

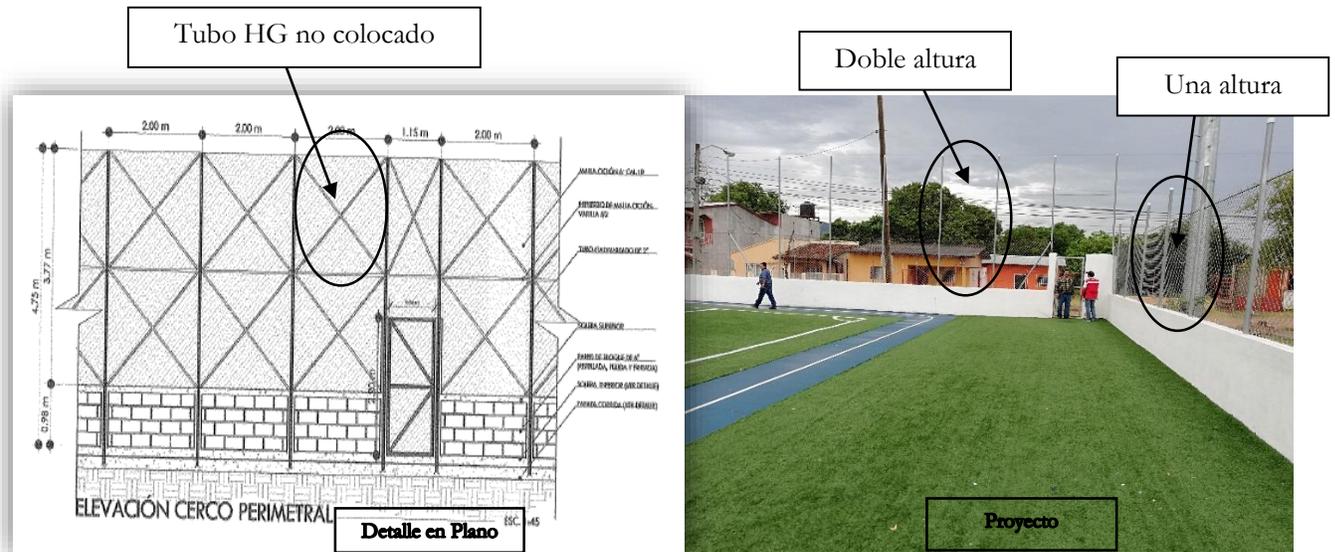
Imagen #5: Comparación del detalle en plano contratado con la colocación de malla ciclón en sitio.

- De la misma forma al momento de la verificación In Situ, se encontró que la instalación de la malla ciclón del cerco perimetral, no se realizó conforme al detalle de plano ya que solamente se colocó a doble altura en el área atrás de las porterías en concordancia con el detalle en plano; sin embargo, en los laterales de la cancha del campo de fútbol solamente se colocó una altura, pero tampoco se colocaron los tubos de HG de 2" pulgadas cruzados tal como se muestra en el detalle de los planos; tal situación no se pudo aclarar con las especificaciones técnicas ya que no se contempló en las mismas. Sin embargo, se verificaron los rendimientos de la ficha unitaria de esta actividad, comprobando que si se calcularon de acuerdo al detalle del plano. Lo anterior se puede observar en la imagen #2 a continuación:
