No. 10/IT/2025/DEP/GSP

**INFORME DE VERIFICACIÓN TÉCNICA DE PROYECTO:**  
**“REHABILITACIÓN SOBRE LA CARPETA ASFÁLTICA EXISTENTE  
DEL TRAMO CARRETERO: JESÚS DE OTORO – LA ESPERANZA,  
UBICADO EN EL DEPARTAMENTO DE INTIBUCÁ, HONDURAS C.A.”**

**SECRETARÍA DE INFRAESTRUCTURA Y TRANSPORTE  
(SIT)**

Tegucigalpa, M.D.C., agosto del año 2025

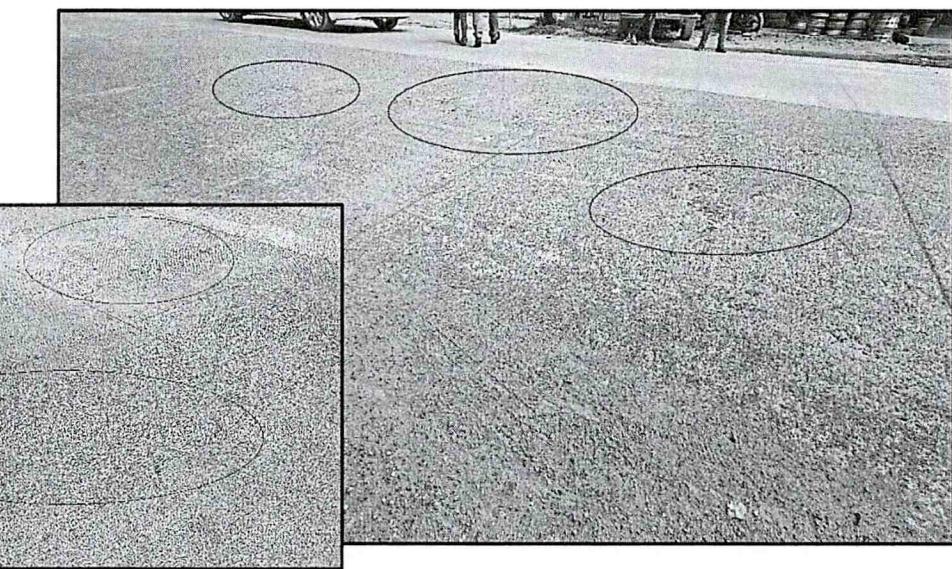
No.	Descripción
1.	<p><b>Situación encontrada:</b> Se observó que algunos tramos de la carpeta de rodadura presentan una superficie irregular.</p>

<p><b>Sugerencia:</b> <u>Velar por la buena práctica de todas las actividades ejecutadas en el proyecto para asegurar la calidad de la obra,</u> conforme a las Especificaciones Técnicas Especiales en el apartado 09.03.04 “Acabado Superficial” que establece textualmente: “... realizar el texturizado transversal mediante una rastre de alambre en forma de peine, con una separación entre dientes de 20 milímetros, ancho de dientes de 3 milímetros y con una profundidad de penetración máxima de 5 milímetros y mínima de 3 milímetros a todo lo ancho de la superficie pavimentada...”</p> <p>Tambien las Especificaciones Técnicas Generales<sup>5</sup>, apartado (N) “Tolerancias Superficiales”, establece texturalmente: “... las irregularidades que excedan la tolerancia especificada deberán ser corregida ...”</p>

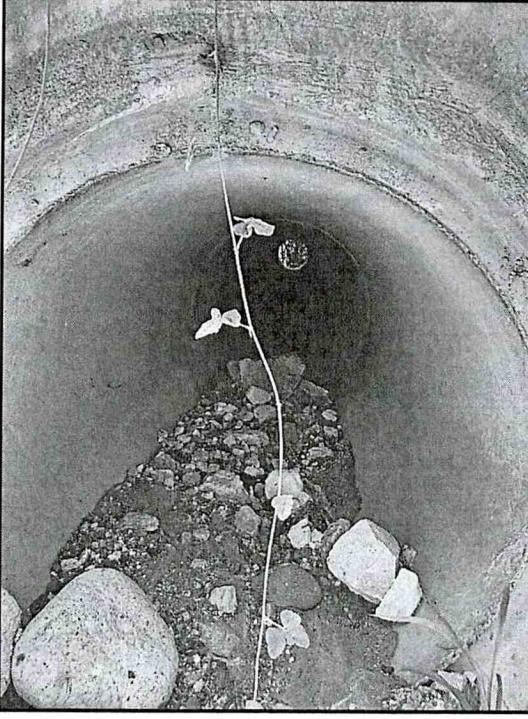
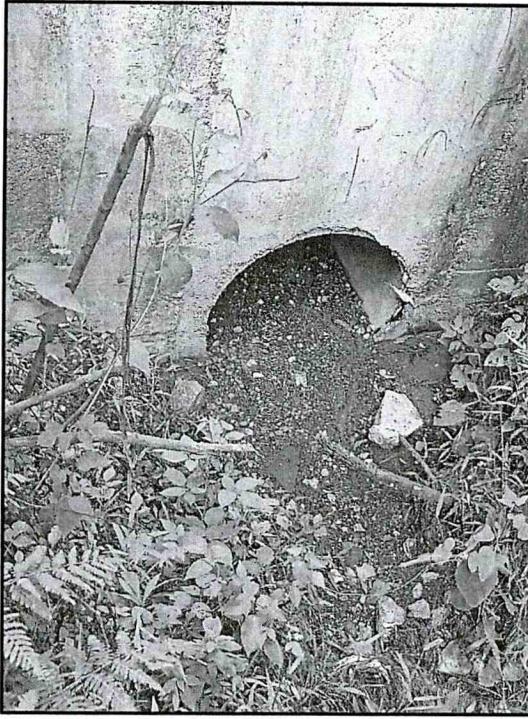
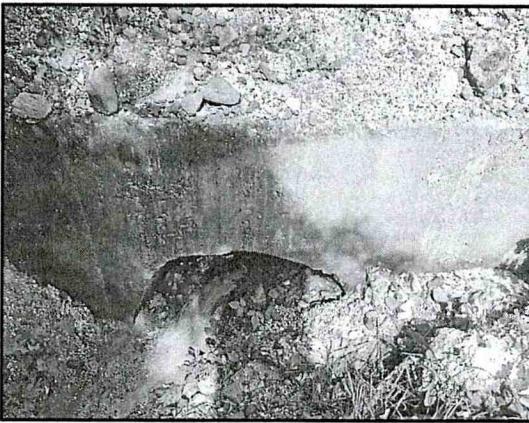
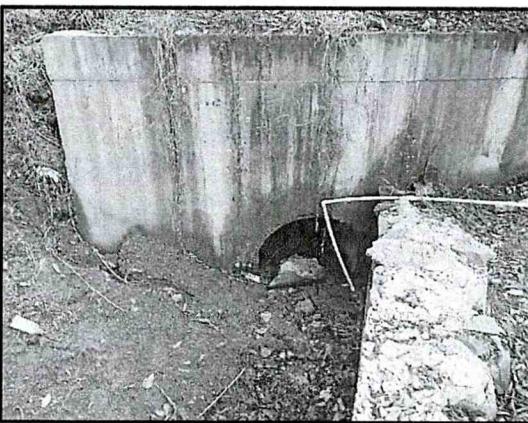
No.	Descripción
2.	<p><b>Situación encontrada:</b> Se identificó la presencia de asolvamiento en las alcantarillas ubicadas en las estaciones 57+880, 57+724, 57+639, 56+528, 56+408, 56+218, 56+080, 55+495 y 55+385.</p>

<p><b>Sugerencia:</b> Limpiar las alcantarillas, conforme a las Especificaciones Técnicas Especiales<sup>6</sup>, en el apartado “Limpieza de Alcantarillas”, que establece textualmente: “...consistirá en la limpieza de las alcantarillas existentes, que de acuerdo con el proyecto deba eliminarse el asolvamiento y retirar el material producto del arrastre de lluvias que obstruya el área hidráulica. Incluye la limpieza de los canales de entrada y salida de cada una de las alcantarillas ...”</p>

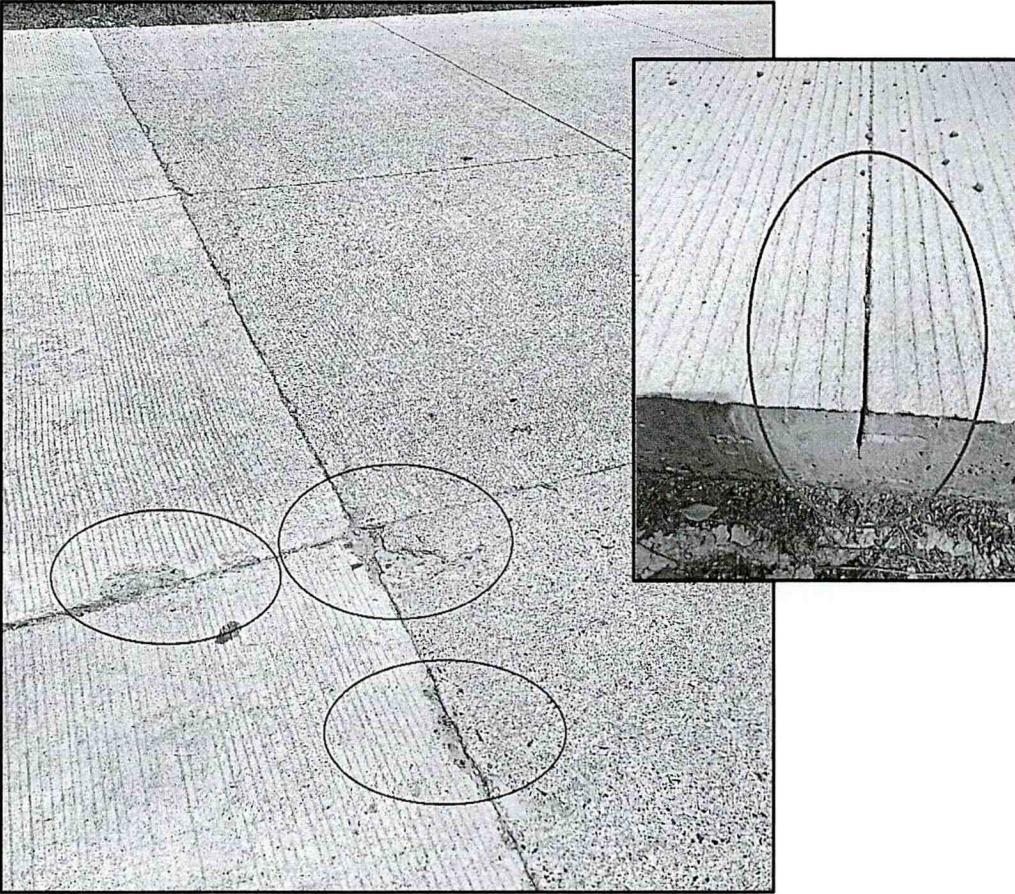
No.	Descripción
3.	<p><b>Situación encontrada:</b></p> <p>Se observó que el pavimento ha sido liberado al tránsito vehicular y no cuenta con el sellado de juntas correspondiente. Esta situación fue indicada en el Informe de Verificación Técnica No. 04/IT/2025/DEP/GSP, y a la fecha de la visita técnica (07 al 10 de julio de 2025), no se había iniciado una acción correctiva. Es importante destacar que el pavimento ha permanecido expuesto por un período de tiempo considerable, lo que incrementa el riesgo de deterioro prematuro. El sellado de juntas es fundamental para preservar la integridad estructural del pavimento, ya que permite evitar la filtración de agua, controlar el agrietamiento por efectos térmicos y garantizar condiciones adecuadas de seguridad y confort para los usuarios.</p>

<p><b>Sugerencia:</b></p> <p>Cumplir con los procedimientos establecidos en las Especificaciones Técnicas Generales<sup>7</sup>, que en el apartado (L) titulado “Juntas”, numeral (1) “Juntas Longitudinales”, inciso (d) sobre el “Sellado”, establece textualmente lo siguiente: “Las juntas deberán ser selladas después de cumplido el período de curado y antes de que el pavimento sea liberado al tráfico...”</p> <p>Tambien, el numeral (2) “Juntas de Contracción”, establece textualmente: “... el sellador será instalado de acuerdo a las normas establecidas en la sub-sección 501.03 (L) (1) (d) para las juntas longitudinales ...”</p>

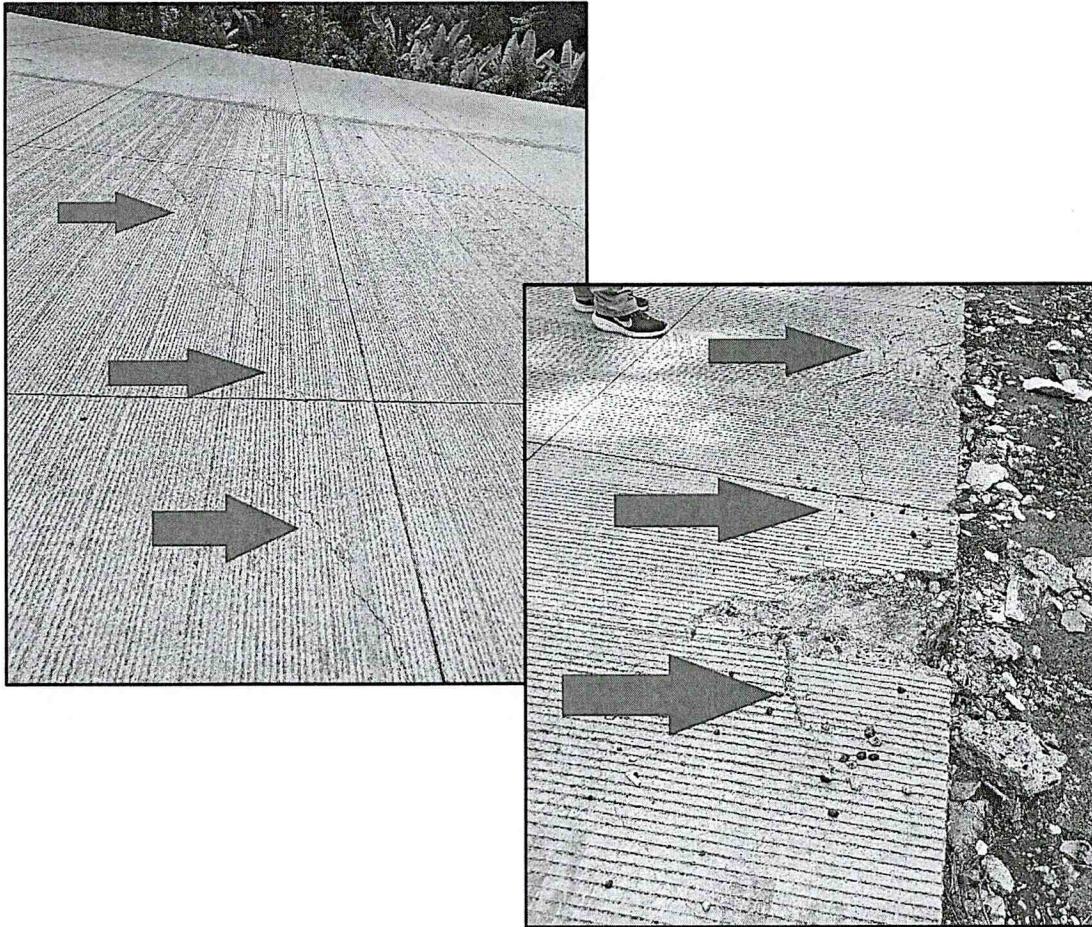
No.	Descripción
4.	<p><b>Situación encontrada:</b></p> <p>Se observó que algunas losas del pavimento presentan fisuras transversales. Cabe señalar que, según lo verificado durante la primer visita realizada del 31 de octubre al 01 de noviembre del año 2024, varias losas presentaban fisuras similares, situación comunicada en el Informe de Verificación Técnica No. 04/IT/2025/DEP/GSP, las cuales se encontraron reparadas en la segunda inspección. No obstante, en la presente visita del 07 al 10 julio de 2025, se identificó nuevamente fisuras en algunas losas ubicadas en las siguientes estaciones: 63+200, 63+083, 52+052, 51+980, 51+700, 44+724, 42+455, 42+377 y 32+530.</p>

<p><b>Sugerencia:</b></p> <p><u>Inspeccionar el pavimento en su totalidad para identificar los puntos que presentan fisuras con el objetivo de corregir la situación detectada previo a la recepción del proyecto, conforme a las Especificaciones Técnicas Generales<sup>8</sup>, que en el apartado (Q) sobre “Reparación de losas de pavimento defectuosas”, menciona textualmente: “Losas rotas, fisuras erráticas, juntas de contracción ineficientes cercanas a la fisura, y desprendimientos a lo largo de juntas y fisuras, serán reemplazadas o reparadas antes de completar el sellado de juntas...”</u></p>

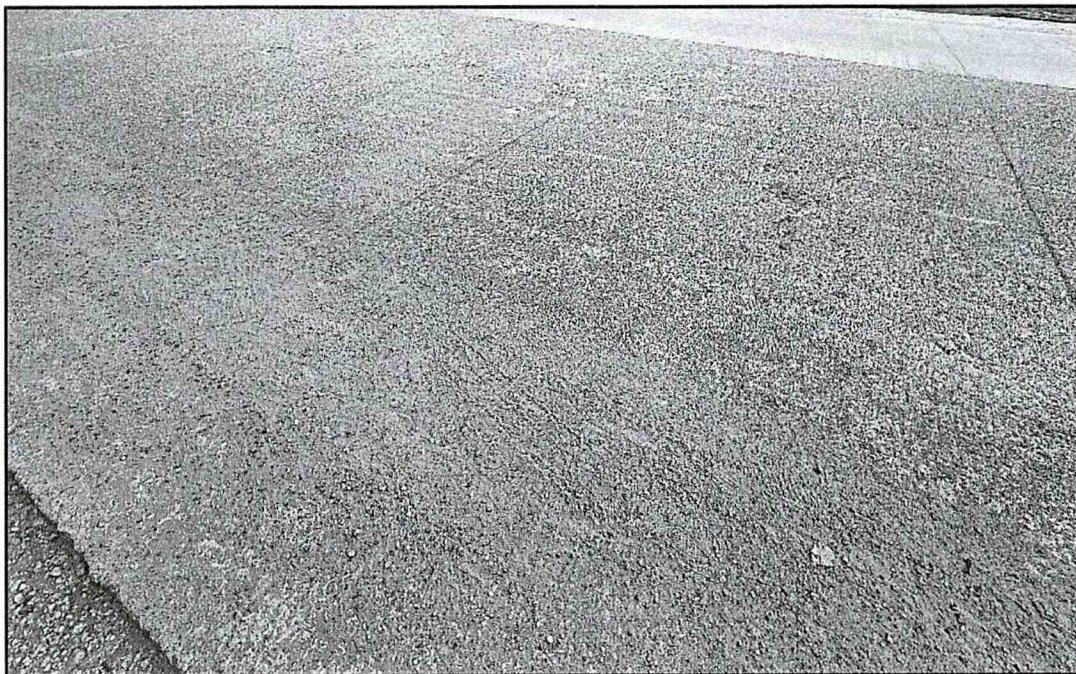
No.	Descripción																
5.	<p><b>Situación encontrada:</b> Se observó que ciertos tramos presentan una superficie con indicios de deterio superficial en la carpeta de rodadura, situación que se refleja en los resultados del Índice de Rugosidad Internacional (IRI). Los valores del IRI que se encuentran en un rango de 3.5 a 6.0 clasifican el pavimento en estado regular, condición que evidencia deterioro tratándose de una obra de reciente construcción.</p>

<p><b>Resumen de Análisis de Índice de Rugosidad Internacional (IRI)<sup>9</sup></b></p>

<table><tr><th>Estación de Inicio</th><th>Estación Final</th><th>Trocha</th><th>IRI</th></tr><tr><td>64+480.00</td><td>64+880.00</td><td>Derecha</td><td>4.58</td></tr><tr><td>64+880.00</td><td>65+280.00</td><td>Izquierdo</td><td>4.18</td></tr><tr><td>54+180.00</td><td>54+580.00</td><td>Izquierdo</td><td>3.81</td></tr></table>

<p><b>Sugerencia:</b> <u>Inspeccionar el pavimento en su totalidad para identificar los puntos que presentan un Índice de Rugosidad fuera de los parámetros</u>, conforme al Manual de Carreteras<sup>10</sup> Tomo 4 que menciona textualmente: “... se considerarán caminos en buen estado aquellos cuyo valor de Rugosidad sea menor que 3.5 IRI, se considerarán en estado regular aquellos cuya Rugosidad este comprendida entre 3.5 y 6.0 IRI...”</p>	Estación de Inicio	Estación Final	Trocha	IRI	64+480.00	64+880.00	Derecha	4.58	64+880.00	65+280.00	Izquierdo	4.18	54+180.00	54+580.00	Izquierdo	3.81
Estación de Inicio	Estación Final	Trocha	IRI														
64+480.00	64+880.00	Derecha	4.58														
64+880.00	65+280.00	Izquierdo	4.18														
54+180.00	54+580.00	Izquierdo	3.81
