No. 13/IT/2025/DEP/GSP

INFORME DE VERIFICACIÓN TÉCNICA No. 1 DEL PROYECTO:

“Rehabilitación con White Topping (Concreto Hidráulico) de la Carretera CA-6, Etapa II, Tramo: Desvío a Tatumbla - Desvío a Pinares del Uyuca, Long. 4.50 km y Ampliación a 4 carriles del Puente Peatonal de Villa Nueva a Posta de Villa Vieja, Long. 2.30 km, Departamento de Francisco Morazán, Honduras C.A.”.

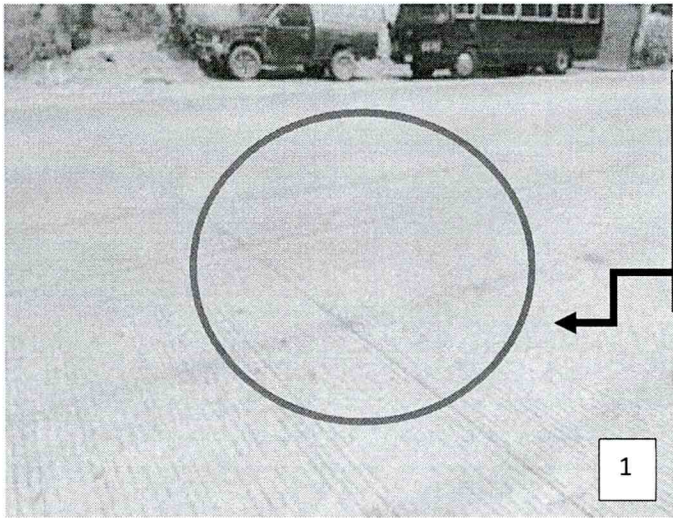
No.	Descripción
1.	<p>Situación encontrada: Se observó que el pavimento ha sido liberado al tránsito vehicular, sin contar con el sellado de juntas correspondiente; tal como se muestra en la imagen a continuación:</p> <div style="text-align: center;">

</div>
<p>Sugerencia: Cumplir con los procedimientos establecidos en las Especificaciones Técnicas Generales , que en el numeral 2.7 Sellador de Juntas “<i>Todas las juntas transversales y longitudinales sin excepción, deberán ser selladas independiente de la existencia o no, de dovelas o barras de sujeción. El material para el sellado de juntas deberá de cumplir con los requerimientos aquí indicados...</i>” Y en el Manual de Carreteras Tomo 5 (L) Juntas 1. Juntas Longitudinales d. Sellado. Las juntas deberán ser selladas después de cumplido el período de curado y antes de que el pavimento sea librado al tráfico”</p>

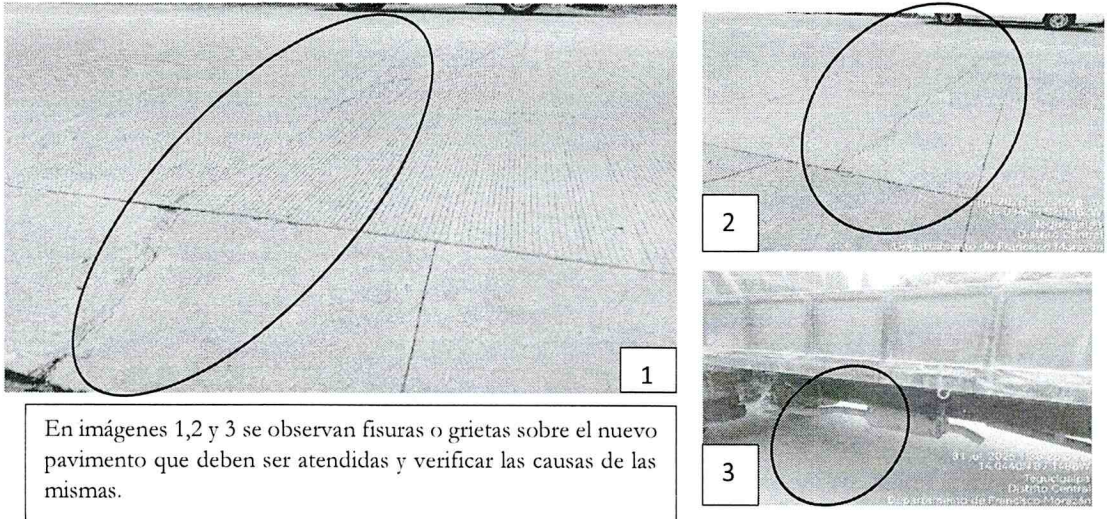
No.	Descripción
2.	<p>Situación encontrada: Se observó que algunas losas del pavimento presentan fisuras transversales en el tramo de Villa Nueva a la Posta de Villa Vieja.</p>

<p>En imágenes 1,2 y 3 se observan fisuras o grietas sobre el nuevo pavimento que deben ser atendidas y verificar las causas de las mismas.</p> <p>Sugerencia: Inspeccionar el pavimento en su totalidad para identificar los puntos que presentan fisuras con el objetivo de corregir la situación detectada, conforme a las Especificaciones Técnicas Generales, que en el apartado (Q) sobre “Reparación de losas de pavimento defectuosas”, menciona textualmente: “Losas rotas, fisuras erráticas, juntas de contracción ineficientes cercanas a la fisura, y desprendimientos a lo largo de juntas y fisuras, serán reemplazadas o reparadas antes de completar el sellado de juntas...”</p>

2. La presencia de **fisuras transversales** en algunas losas del pavimento en los tramos ejecutados evidencia posibles deficiencias en la ejecución o en el comportamiento estructural del pavimento. Se debe realizar una inspección completa para localizar y evaluar todas las áreas afectadas conforme a las Especificaciones Técnicas Generales, las losas que presenten fisuras u otros daños deben ser reparadas o reemplazadas antes de proceder con el sellado de juntas, a fin de garantizar la calidad, funcionalidad y durabilidad de la obra.

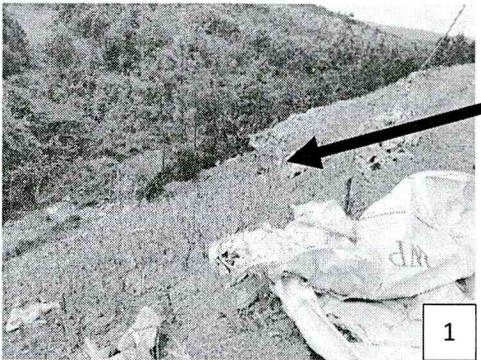
No.	Descripción
3.	<p>Situación encontrada: Desperdicios de Basura en Talud sembrado con Vetiver en estación 12+950</p>

<p>En imagen 1 se observa como los desperdicios de bolsas de cemento contaminan el área de los taludes donde se sembró el vetiver.</p>

Sugerencia:

Cumplir con lo establecido en la Especificación Especial EE 56: Estabilización de Taludes con Vetiver...3.4 Cuidado y Protección de las Áreas Plantada con Zacate “El contratista debiera proteger estas áreas contra el tránsito, por medio de señales de advertencia y/o barreras aprobadas por el ingeniero. Las superficies dañadas a causa del trabajo de plantación, deberán ser reparadas por medio de una nueva nivelación y plantación, como se ordene al Contratista, sin que este persiba compensación adicional. El contratista debiera segar y regar en la forma que se le ordene, y otra forma, cuidar las áreas plantadas de zacate de manera satisfactoria, hasta que se efectúe la inspección final y la aceptación del trabajo”

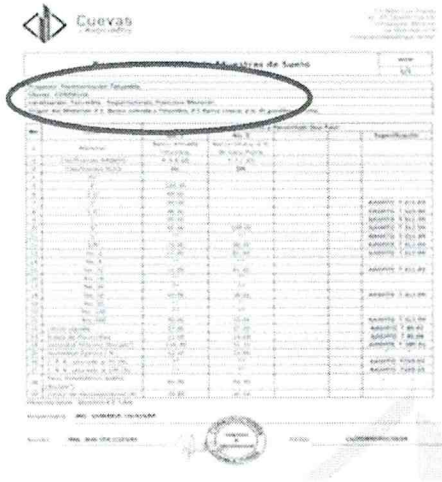
No.	Descripción
10.	<p>Situación encontrada:</p> <p>Se encontraron una serie de inconsistencias y errores en los informes mensuales entregados por la supervisión por parte de la empresa Consultorías y Proyectos R & R que se enumeran a continuación:</p> <ol style="list-style-type: none"> 1. Las conclusiones de las pruebas de laboratorio no corresponden con las adjuntadas en el informe; establecen que no se encontraron inconsistencias cuando los resultados de empresas subcontratadas para analizar los suelos les decían lo contrario y en una de las pruebas el nombre del proyecto no correspondía al tramo en ejecución; como se muestra a continuación: <div data-bbox="662 1208 1104 1691" data-label="Image">

</div> <p>Imagen No. 02: Se muestra resultado de pruebas de laboratorio y el nombre del proyecto no corresponde al tramo en ejecución.</p>

10. Se evidencian múltiples inconsistencias y errores graves en los **informes mensuales** presentados por la empresa supervisora Consultorías y Proyectos R&R, incluyendo discrepancias en los resultados de las pruebas de laboratorio, reportes incorrectos sobre la ubicación del equipo de topografía y la repetición sin actualización del censo de tráfico. Afectando la veracidad y confiabilidad de la información entregada. Estas deficiencias incumplen lo establecido en el Contrato de Supervisión No. SIT-SU-118-2023, que exige informes mensuales completos, precisos y representativos de la realidad del avance y situación del proyecto, para garantizar un control efectivo y transparente.
