INFORME DE AUDITORIA DE OBRAS PÚBLICAS  
N° 03/2010-DASP

**"Rehabilitación de la Carretera Tegucigalpa – Danlí,  
CA-6"**

28 de abril de 2003 - 05 de febrero de 2010

Departamento de Auditoría y Seguimiento de Proyectos  
(DASP)

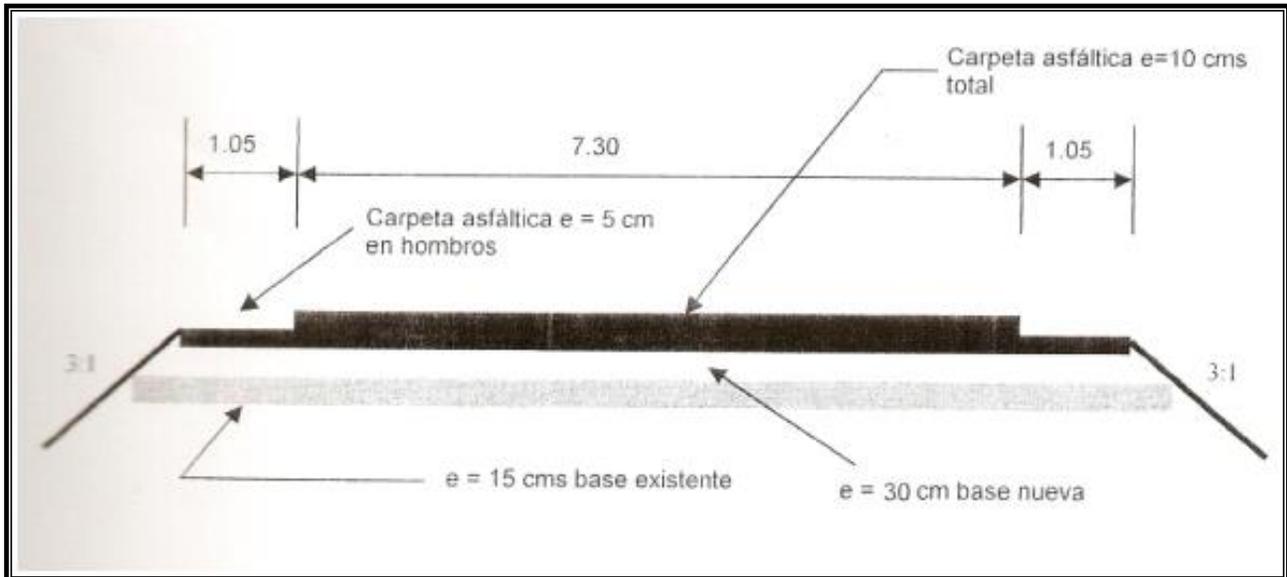
Diagrama #1- Sección Típica inicial

intermedia (1ra capa) de 5 centímetros de concreto asfáltico y por último 5 centímetros de capa de rodadura (2da capa) siempre de concreto asfáltico<sup>6</sup>. (Ver diagrama #1)

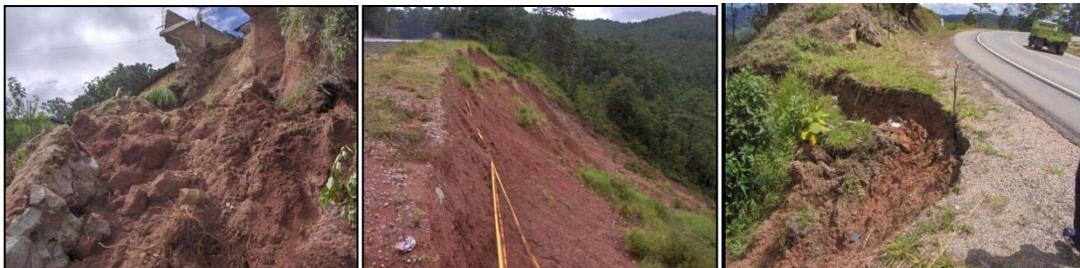
## RESUMEN DE FALLAS POR DESLIZAMIENTOS Y EN LA CARPETA ASFÁLTICA

CUADRO RESUMEN DE FALLAS POR DESLIZAMIENTOS		
N°	<i>Factores Condicionantes</i>	<i>Factores Desencadenantes</i>
1.	Presencia de materiales blandos	Precipitaciones intensas y prolongadas
2.	Alternancia de materiales permeables e impermeables	causadas por el paso en nuestro territorio de la Tormenta Tropical #16.
3.	Presencia de litologías plásticas	Rellenos
4.	Pendientes fuertes (6+500, 14+450)	Sobrecargos en la ladera (6+500, gaviones)

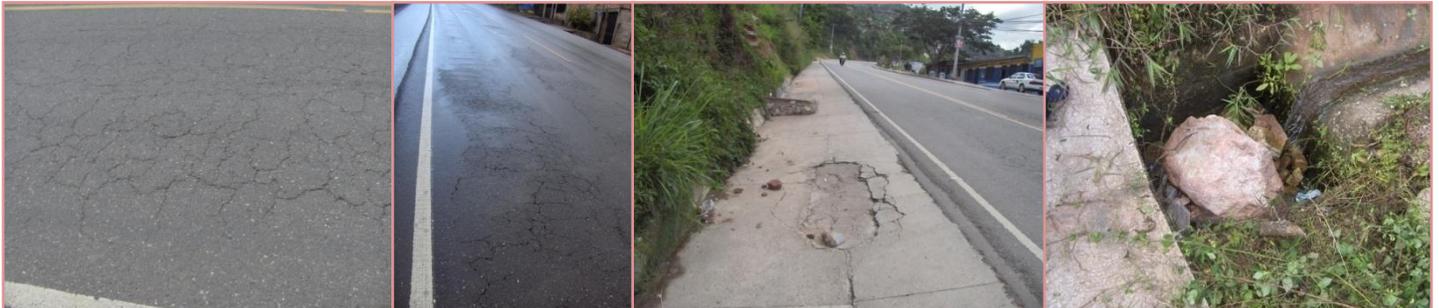
**CUADRO RESUMEN DE FALLA EN CARPETA ASFÁLTICA**

N°	Factores Condicionantes	Factores Desencadenantes
1.	Baja resistencia de la subrasante	Diferencia entre el módulo de rigidez de la mezcla y las capas subyacentes
2.	Valores de penetración bajos	Deficiencia de adherencia entre las capas asfálticas
3.	Mano abusadora de vecinos	Escurrimiento de agua sobre la carpeta, aplicación de cargas repetidas
