**DIRECCIÓN DE AUDITORÍA DE PROYECTOS
DEPARTAMENTO SEGUIMIENTO DE PROYECTOS**

No. 01/IT/2022/DSP/DAP

INFORME DE VERIFICACIÓN TÉCNICA No.1 DEL PROYECTO:

**“Construcción del Edificio Multifuncional de Talleres y Laboratorios en el Centro
Universitario Regional de San Pedro Sula de la Universidad Pedagógica Nacional Francisco
Morazán”**

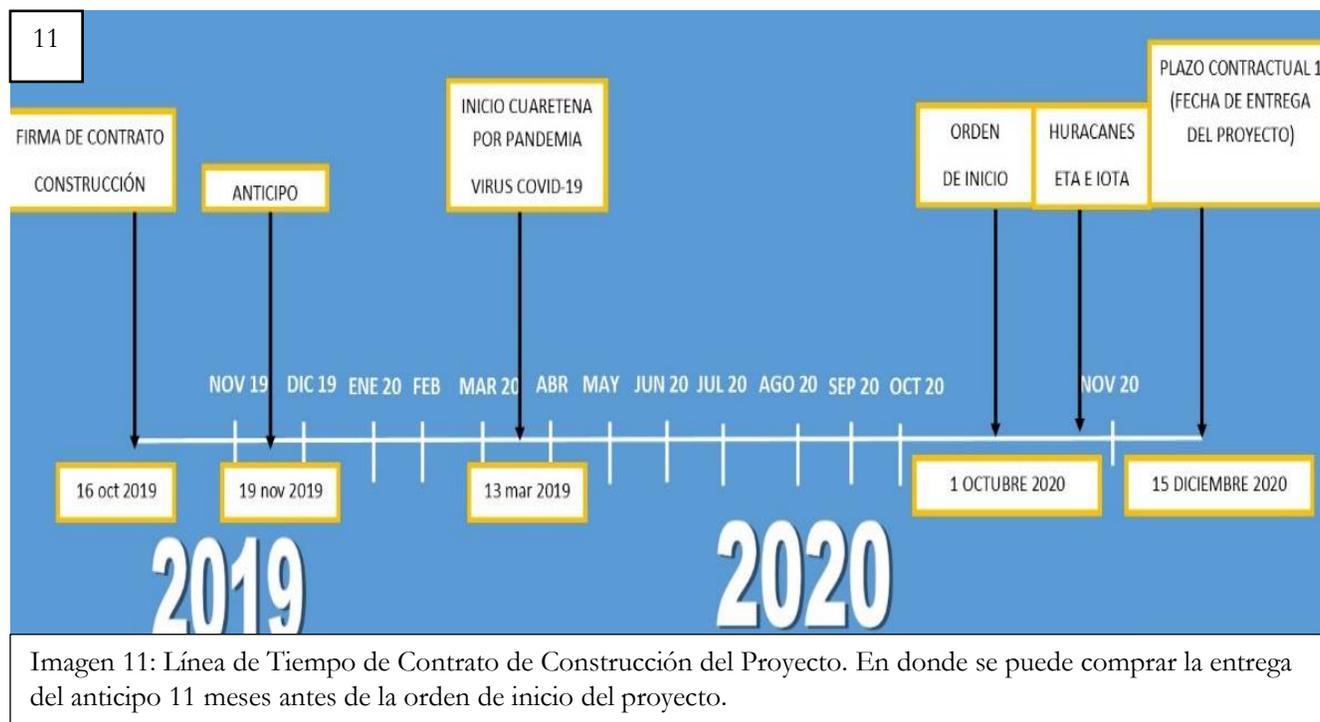
Lo anterior repercute directamente en la compra de los materiales iniciales que debieron ser comprados con el anticipo de acuerdo al propósito por el que se otorga, y almacenados en caso de no haber iniciado el

proyecto. Que de igual manera no deben ser reconocidos en el ajuste de costos (Cláusula Escalatoria) de las primeras estimaciones de pago tal como se establece en el Art. 74 segundo párrafo de la LCE “...Para los efectos de los incrementos previstos en el párrafo anterior, deberán acreditarse los aumentos que se suceden sobre la base de los precios iniciales, durante la ejecución del contrato. Se exceptúan del reconocimiento de incrementos los materiales que hubieren sido adquiridos con el anticipo recibido por el contratista o los que le hubieren sido pagados con anticipación”. A continuación, se presenta una línea de tiempo del inicio del proyecto:
