INFORME TÉCNICO No. 01/IT/2023/DSP/DAP

**PROYECTO "CONSTRUCCIÓN DE EDIFICIO DE OFICINAS DEL CENTRO
NACIONAL DE ESTUDIOS ATMOSFÉRICOS, OCEANOGRÁFICOS Y SÍSMICOS
(CENAOS), EN LOS PREDIOS DE COPECO CENTRAL"**

Comisión Permanente de Contingencias (COPECO)

Tegucigalpa M.D.C., febrero, 2023

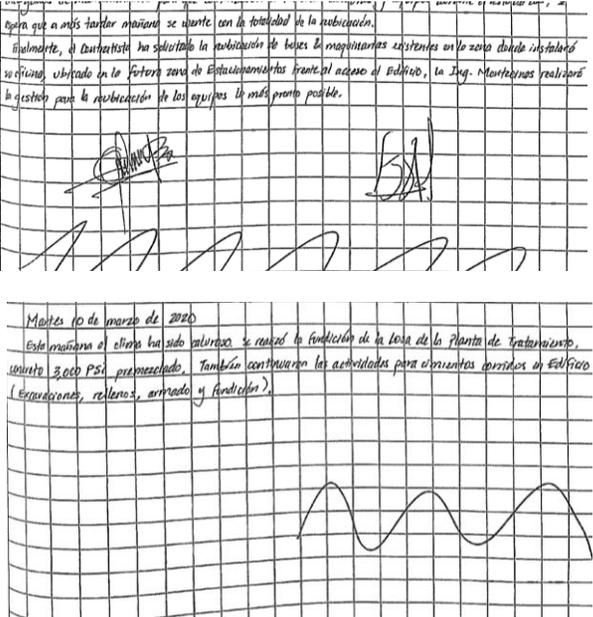
ARTÍCULO*	DESCRIPCIÓN	NO CUMPLE	OBSERVACIÓN
18	"Todas las anotaciones en el Cuaderno de Bitácora deberán indicar la fecha en que se hacen al inicio de las mismas y finalizar con la firma y sello del profesional y número de colegiación..."	X	<p>En la mayoría de las anotaciones solamente se cuenta con la fecha y firma, no se colocó ni el sello profesional ni el número de colegiación, en vista que no se indicó al inicio quienes eran los profesionales responsables en la obra se desconoce a quien pertenecen las firmas.</p> <p>Así mismo, había anotaciones que carecían de firma.</p>

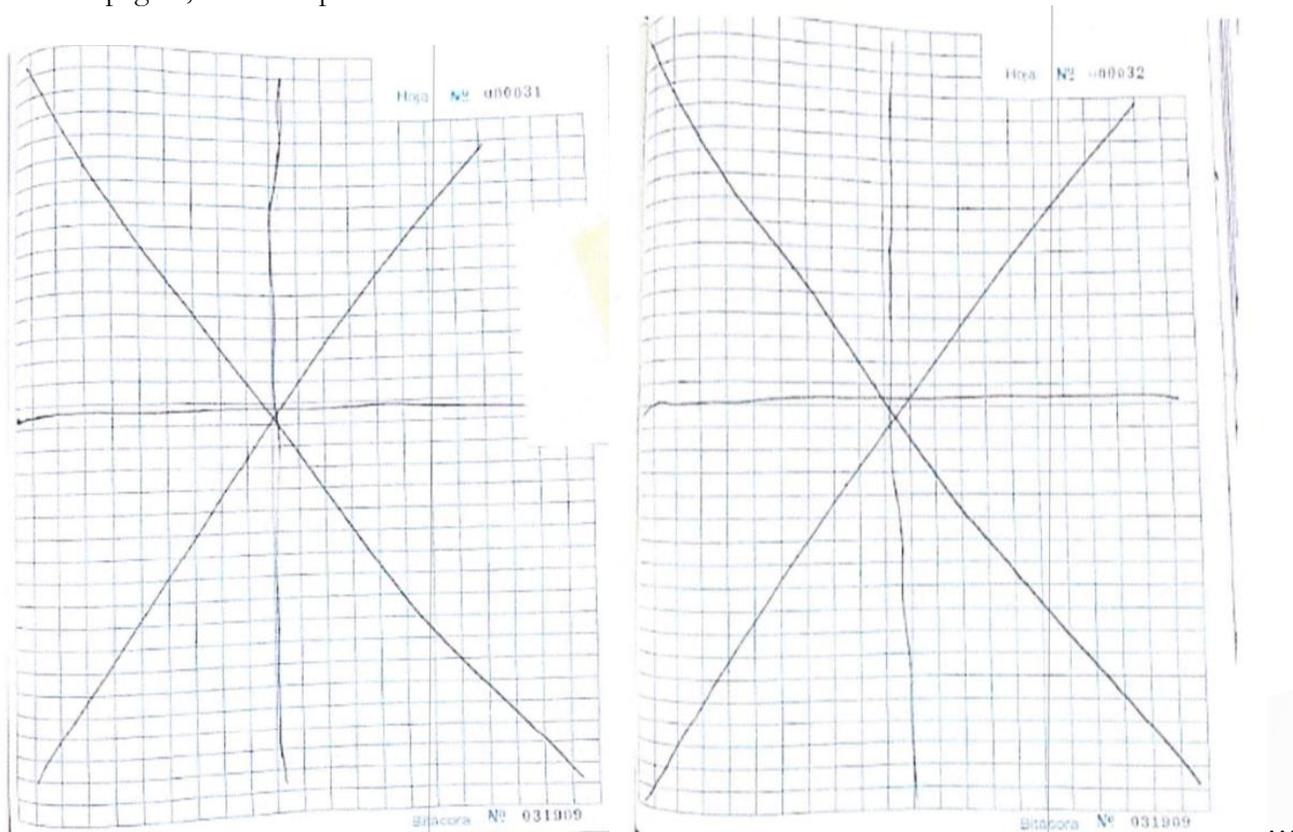
Con respecto a la bitácora No. 031909 si está debidamente encuadernada y foliada, lo que ocurrido fue un error de página, el cual se presenta a continuación:
