**No. 04/IT/2022/DSP/DAP**

**INFORME DE VERIFICACIÓN TÉCNICA DEL PROYECTO:**

CONSTRUCCIÓN DE EDIFICIO DE AULAS 50 ANIVERSARIO DE LA  
UNIVERSIDAD NACIONAL DE CIENCIAS FORESTALES, PERÍODO 2019

**UNIVERSIDAD NACIONAL DE CIENCIAS FORESTALES  
UNACIFOR**

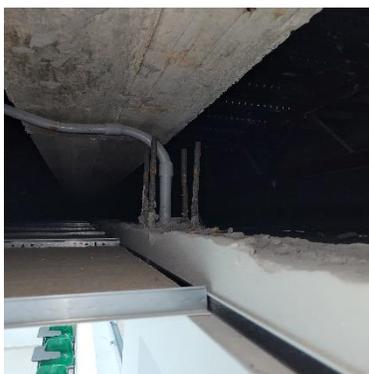
Ilustración 4- Vigas de concreto

El recorrido inició por las actividades de Elementos Estructurales, estas actividades las componen las estructuras de concreto y acero que son las columnas, castillos, batientes, losas de entrepiso, vigas, placas metálicas, armadura joist<sup>5</sup>, que forman parte del esqueleto del edificio, verificando sus dimensiones, calidad, cantidad de acuerdo a los documentos.

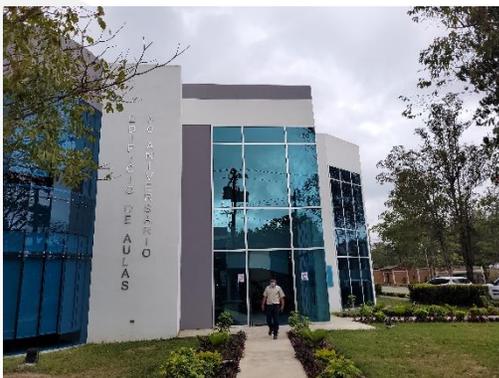
Ilustración 9- Fachada Frontal

En los Acabados se encontró la mayoría de las actividades en buen estado, el edificio se encuentra funcional, no se encontraron fallas o errores significativos en su construcción

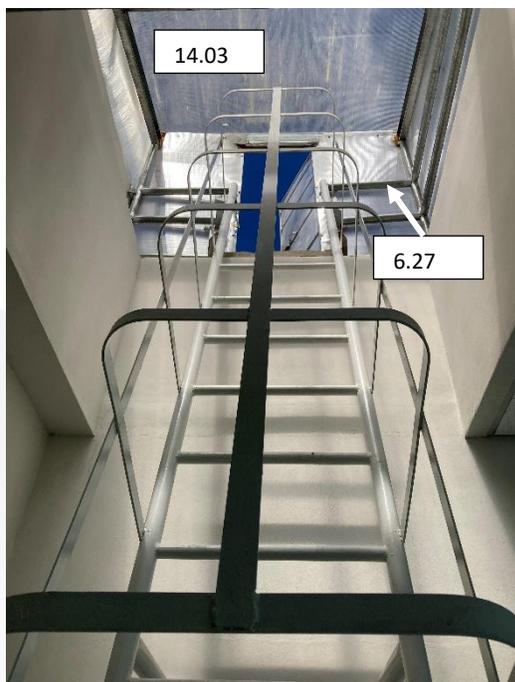
De acuerdo a ficha de costos presentada por la Empresa encargada de la ejecución del contrato, la garita en gradas a la azotea, estaría conformada por las actividades 6.27 y 14.03, donde se establece que el barandal de acero inoxidable incluye las gradas hacia azotea y la estructura y cubierta de policarbonato doble pared traslúcida está en las gradas hacia azotea, sin embargo si la garita no pertenece a las actividades mencionadas, la cantidad de obra sería restada de las actividades 6.27 y 14.03 y se sumaría al monto señalado en el Hallazgo #3.

Es importante recordar que, la actividad 6.29 Escalera marinera metálica, balcón y tapadera, aumentada al contrato inicial mediante Orden de Cambio #1, incluía dentro de la descripción de la actividad y sus insumos, una tapadera con sistema de apertura con un valor de L11,500.00, que no fue instalada en el sitio, no obstante, el presente hallazgo señala únicamente la falta de procedimiento en la

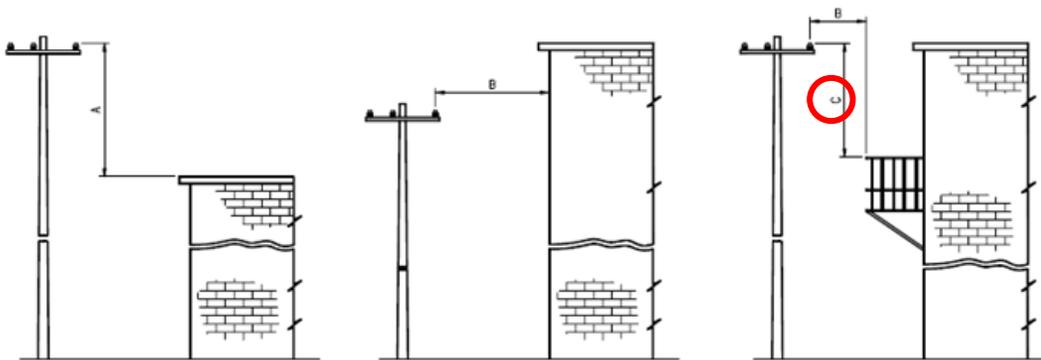
**SEPARACIÓN DE CONDUCTORES A CONSTRUCCIONES<sup>15</sup>**

**Sección 4.15 LIBRAMIENTOS.** “Esta sección comprende los elementos básicos para el diseño de instalaciones en media y baja tensión, tomando en cuenta las condiciones que inciden en su construcción y que básicamente son la seguridad a la población, protección al medio ambiente, urbanización, derechos de vía, niveles del terreno, libramientos y obstáculos naturales o artificiales...”

<sup>15</sup> Diferentes libramientos de línea que la ENEE tiene normalizados, siendo estos de vital importancia y fiel cumplimiento para evitar que los usuarios y la población en general sufran el riesgo de electrocución o riesgo de incendio a sus propiedades por el contacto directo o indirecto con conductores de corriente eléctrica, de esta forma se salvaguarda las vidas y los bienes personales.

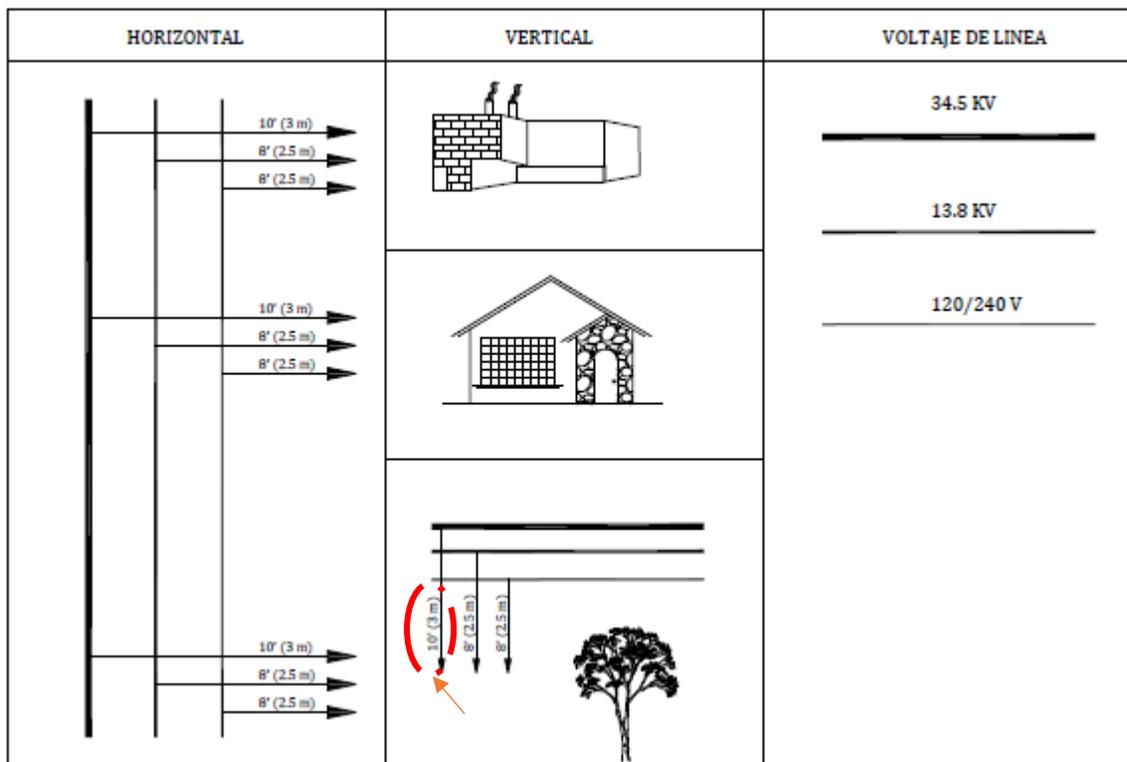
**LIBRAMIENTOS MÍNIMOS HORIZONTALES DE LINEAS DE DISTRIBUCIÓN PARALELAS A EDIFICIOS, CASAS Y VEGETACION**

El no respetar los valores de libramiento o separación de las líneas de alta o media tensión conlleva el riesgo de electrocución para las personas que puedan entrar en contacto de manera directa o indirecta con las líneas, del mismo modo, el contacto de las mismas con las edificaciones de la Universidad provocaría daños debido a riesgo de incendio y falla eléctrica, asimismo, los equipos eléctricos sufrirían daños irreparables.
