Informe de Auditoría de Obras Públicas

N° 11/2019/DSP/DAP

Proyecto “Construcción de Graderías en Campo de Futbol “Campo Sol” en barrio El Campo Sol, en la ciudad de Choluteca, departamento de Choluteca y Construcción de Graderías en Campo de Futbol “Las Colinas” en barrio Las Colinas, en la ciudad de Choluteca, departamento de Choluteca”

Secretaría de Infraestructura y Servicios Públicos (INSEP)

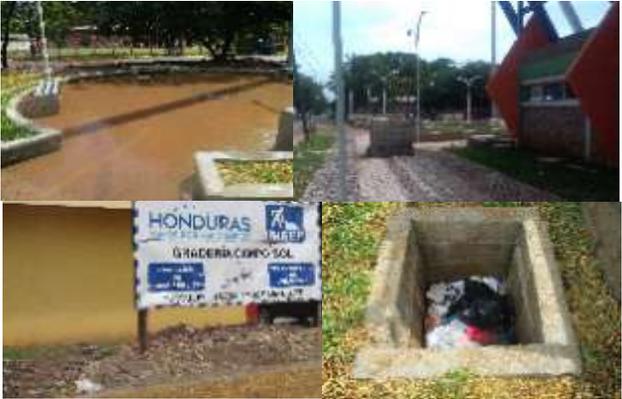
Campo de Futbol "Campo Sol"		
Nº	Actividad	Evidencia Fotográfica (fotos tomadas entre el 8 al 12 de Julio)
5	Retiro de toda instalación provisional y limpieza general

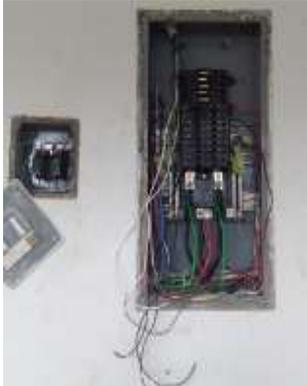
6	Centros de carga

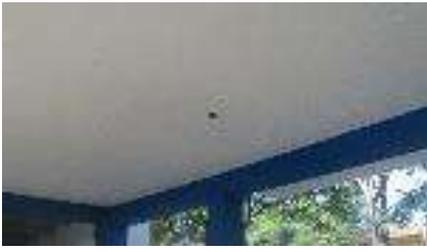
Instalación sin finalizar de spot LED (acera entrada a gradería)
11	Lámpara para gradas 50 W

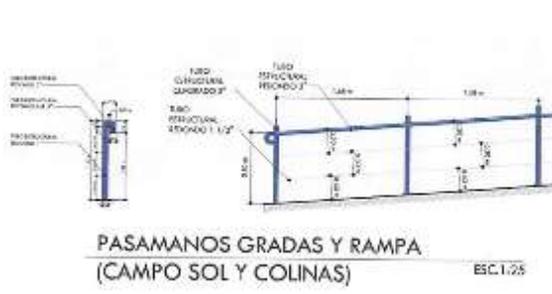
<p>PASAMANOS GRADAS Y RAMPA (CAMPO SOL Y COLINAS) ESC. 1/25</p>

<p>No se colocó tubo</p>
5	Pasamanos con tubo estructural de sección circular:

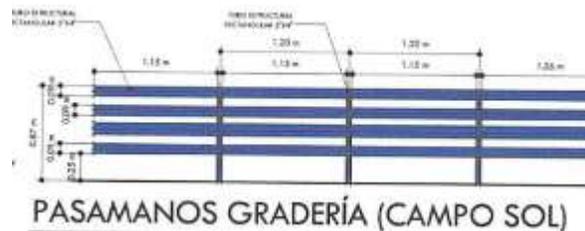
<p>PASAMANOS GRADERÍA (CAMPO SOL)</p>

<p>No lleva tubo estructural redondo en la parte superior</p>

Campo Sol			
Nº	Actividad (Contrato)	Solicitado (Contrato de Construcción, Planos)	Encontrado (Visita Técnica TSC)
6	Pasamano con tubo estructural de sección rectangular:

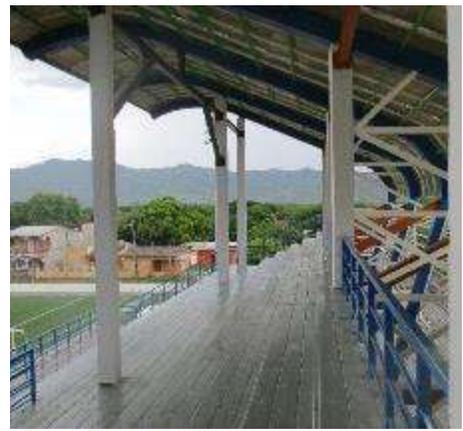
<p>No se instalaron dichas gradas de 1.50x0.42.</p>

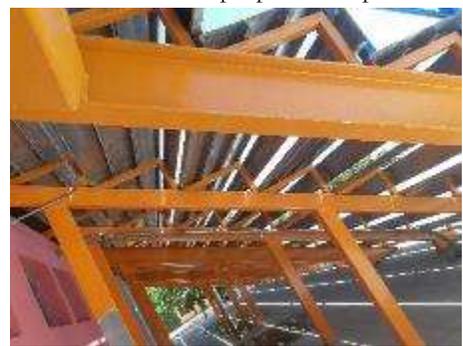
<p>La estructura de la gradería está conformada por perfiles I de 6" x 10 1/2 y por canaletas enchachadas de 6"x2" las cuales están ubicadas en el mismo sentido del perfil I; lo cual no concuerda con lo propuesto en planos.</p>

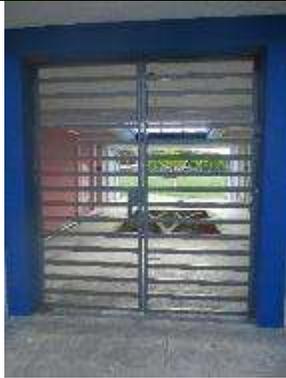
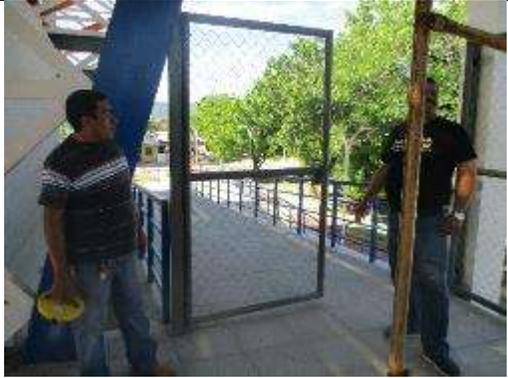
18	P-05: Puerta de 0.65x1.65m Una hoja abatible de metal.	Puerta de 0.65x1.65m	Todas las puertas son menos altas de lo solicitado: 11, 18, 15, 21, 23cm más cortas.
19	P-06: Portón de 2.26x2.30. Doble hoja abatible de	Portón de 2.26x2.30. Doble hoja abatible de metal.	Las 2 puertas de acceso por las rampas son de marco de metal y panel de malla.
