No. 04/IT/2023/DSP/DAP

INFORME DE VERIFICACIÓN TÉCNICA No. 1 DEL PROYECTO: 0"Construcción de Torre de Parqueo, Servicios Generales y Área de Comidas del Poder Judicial de Tegucigalpa."

Promovido por: PODER JUDICIAL

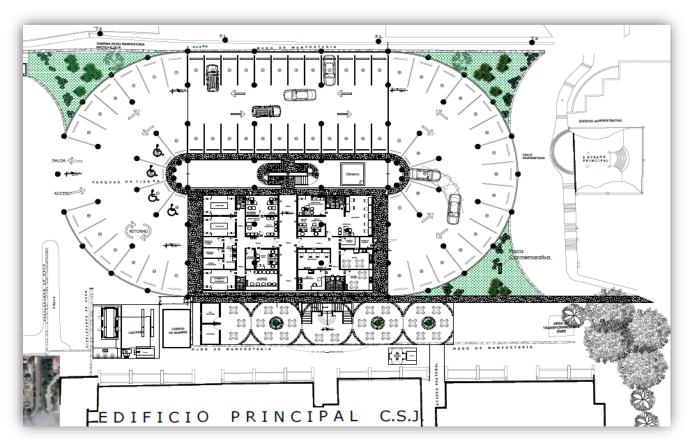
Plano de Conjunto Primer Nivel de Torre de Parqueo, Área de Servicios Generales y Área de Comida. 1.
