**INVESTIGACIÓN ESPECIAL**

**DIRECCIÓN GENERAL DE OBRAS PÚBLICAS (DGOP) ADSCRITA  
A LA SECRETARÍA DE ESTADO EN LOS DESPACHOS DE  
INFRAESTRUCTURA Y SERVICIOS PÚBLICOS (INSEP) AHORA  
SECRETARÍA DE ESTADO EN LOS DESPACHOS DE  
INFRAESTRUCTURA Y TRANSPORTE (SIT)**

**N° 007-2023-DIPI-DGOP/INSEP-A**

**PERÍODO COMPRENDIDO  
DEL 01 DE ENERO DE 2021  
AL 31 DE DICIEMBRE DE 2021**

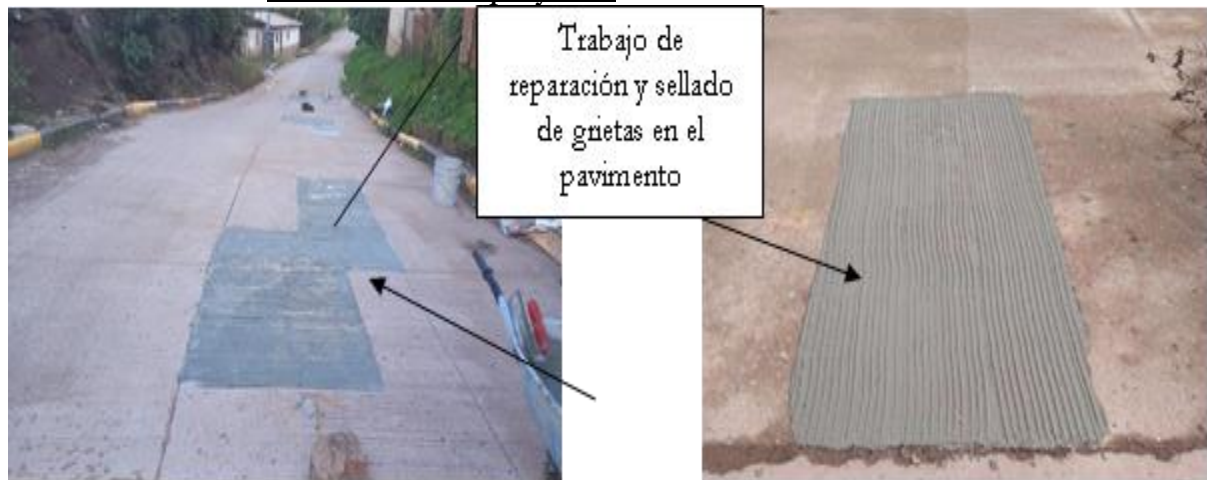
4. Proyecto de obra pública con código **CPC-017-DGOP-OO.UU.-2021, “PAVIMENTACIÓN CON CONCRETO HIDRÁULICO DE CALLE INICIANDO EN CASA DE EDWIN BENJAMÍN SUAZO EN BARRIO ESPERANZA, ALDEA RANCHO GRANDE, MUNICIPIO DE ESQUÍAS DEPARTAMENTO DE COMAYAGUA”**, al realizar la inspección In Situ al proyecto de obra pública, se comprobó que la losa de Concreto Hidráulico HI FC=4000PSI, con un área de influencia de 115.39 M<sup>2</sup>, que equivalen 17.28 M<sup>3</sup> con espesor de 15 cm de losa a un precio unitario L.8,450.20, originando un daño en la obra que asciende a la cantidad de **CIENTO CUARENTA Y SEIS MIL DIECINUEVE LEMPIRAS CON CUARENTA Y SEIS CENTAVOS (L. 146,019.46)**, sin embargo los daños encontrados en la obra, fueron reparados por el contratista; iniciando las reparaciones el 09 de septiembre del presente año, sin pero durante las reparaciones existieron una serie de problemas, debido al

tráfico de vehicular, donde estos no respetaban los obstáculos que se colocaban en las áreas donde se realizaron las reparaciones, dañándolas nuevamente por lo tanto, los representantes de la constructora tomaron la decisión de no continuar con las reparaciones, ya que es una calle principal y no hay otra vía de acceso y al cerrar esta iba ocasionar una incomodidad a los transeúntes, por lo tanto solo se reparó una área de 10 M<sup>2</sup> a un precio unitario por M<sup>2</sup> de L. 3,672.50, lo que asciende a la cantidad de **TREINTA Y SEIS MIL SETECIENTOS VEINTICINCO LEMPIRAS (L 36,725.00)**, quedando pendiente de reparar algunas áreas de la obra, por el problema antes mencionado, por lo que la Constructora Marte reintegro por el saldo pendiente al Estado de Honduras la cantidad de **CIENTO NUEVE MIL DOSCIENTOS NOVENTA Y CUATRO LEMPIRAS CON CUARENTA Y SEIS CENTAVOS (L. 109,294.46)**, mediante recibo N° 25202-2023-1 de fecha 17 de octubre de 2023.

Vista de áreas reparadas en el pavimento hidráulico, en Aldea Rancho Grande, Esquíás, Comayagua.

En las siguientes fotografías se observan los trabajos de reparación ejecutados por el contratista en el proyecto.

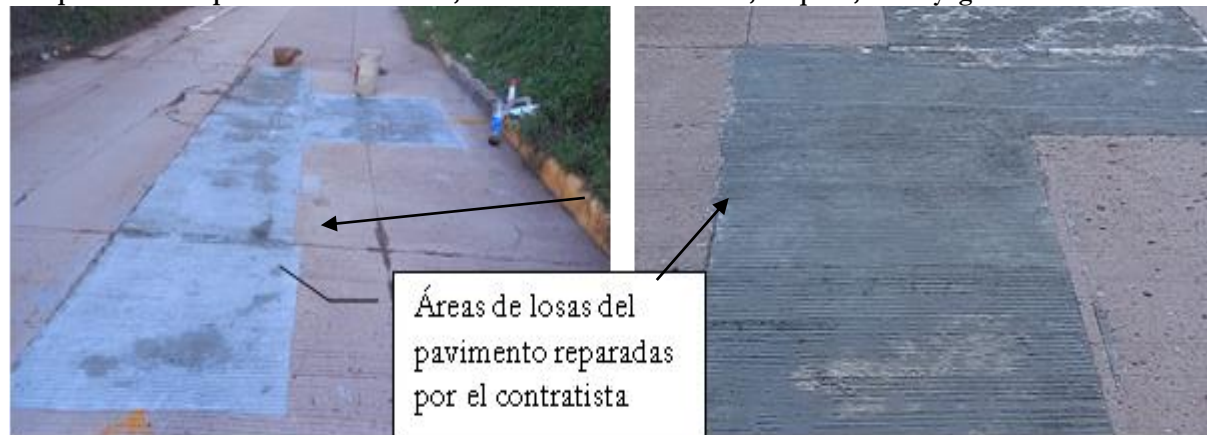
Vista de áreas reparadas en el pavimento hidráulico, en Aldea Rancho Grande, Esquíás, Comayagua.

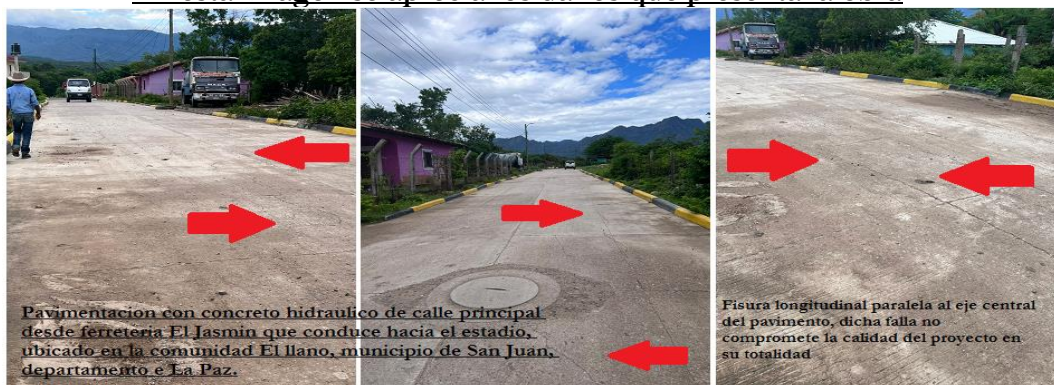
7. Proyecto de obra pública con código **CPC-029-DGOP-OO.UU.-2021, PAVIMENTACIÓN CON CONCRETO HIDRÁULICO DE CALLE PRINCIPAL, DESDE FERRETERÍA EL JAZMÍN QUE CONDUCE HACIA EL ESTADIO UBICADO EN LA COMUNIDAD EL LLANO MUNICIPIO DE SAN JUAN DEPARTAMENTO DE LA PAZ**, al realizar la inspección In Situ al proyecto de obra pública, se comprobó que la losa de Concreto Hidráulico HI FC=4000PSI, de 149.70. Por 1.67 de ancho promedio en pastilla. por un espesor .15 lo equivale 37.50 M<sup>3</sup>, a un precio unitario L.5,982.41, originando un daño en la obra que asciende a la cantidad de **DOSCIENTOS VEINTICUATRO MIL TRESCIENTOS CUARENTA LEMPIRAS CON TREINTA Y OCHO CENTAVOS (L. 224,340.38)**, sin embargo en reuniones sostenidas entre el Contratante, Contratista y personal de la comisión de este Ente Fiscalizador, se tomó a bien que los daños encontrados en la obra, iban a realizar los reparados por el contratista, quedando así resarcido los daños en la obra.

En esta imagen se aprecia los daños que presenta la obra

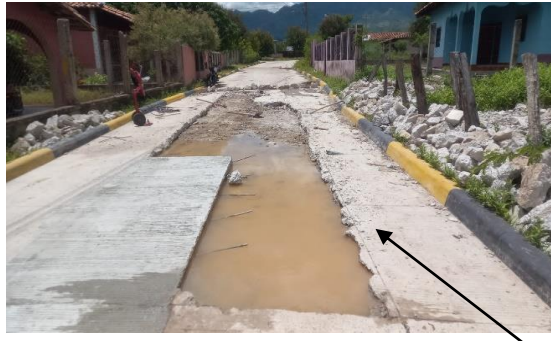
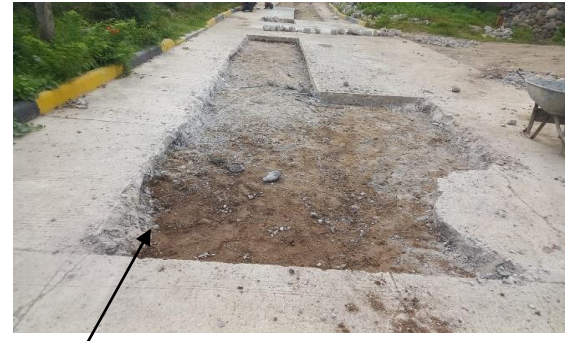
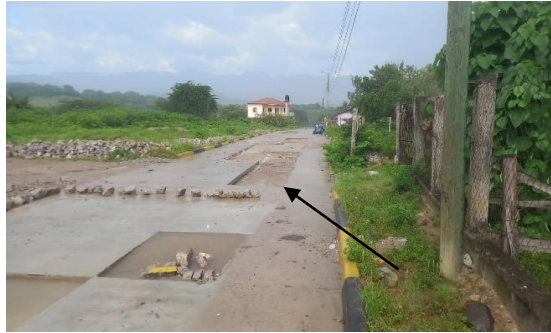
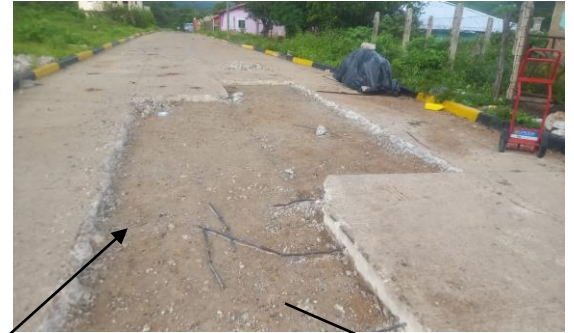
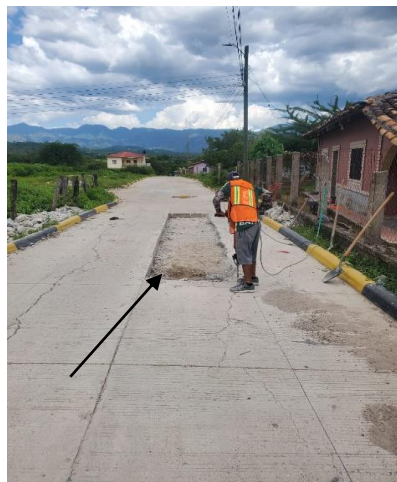
Imágenes de las actividades de reparación de la vía por parte del Contratista, las cuales incluyen la demolición de losas de concreto hidráulico y

Imágenes que muestran los avances en las actividades de reparación del proyecto de pavimentación de concreto hidráulico que están siendo ejecutadas por el contratista.

En las siguientes fotografías se observan los trabajos de reparación ejecutados por el contratista en el proyecto.
